# Reparatur Advantest R3271

Ein scheinbar häufiges Problem (siehe [Yahoo Gruppe](#)) eines alternden Spektrumanalysator Typ R3271 von Advantest ist ein Defekt in der PLL des 2. Lokaloszillators.

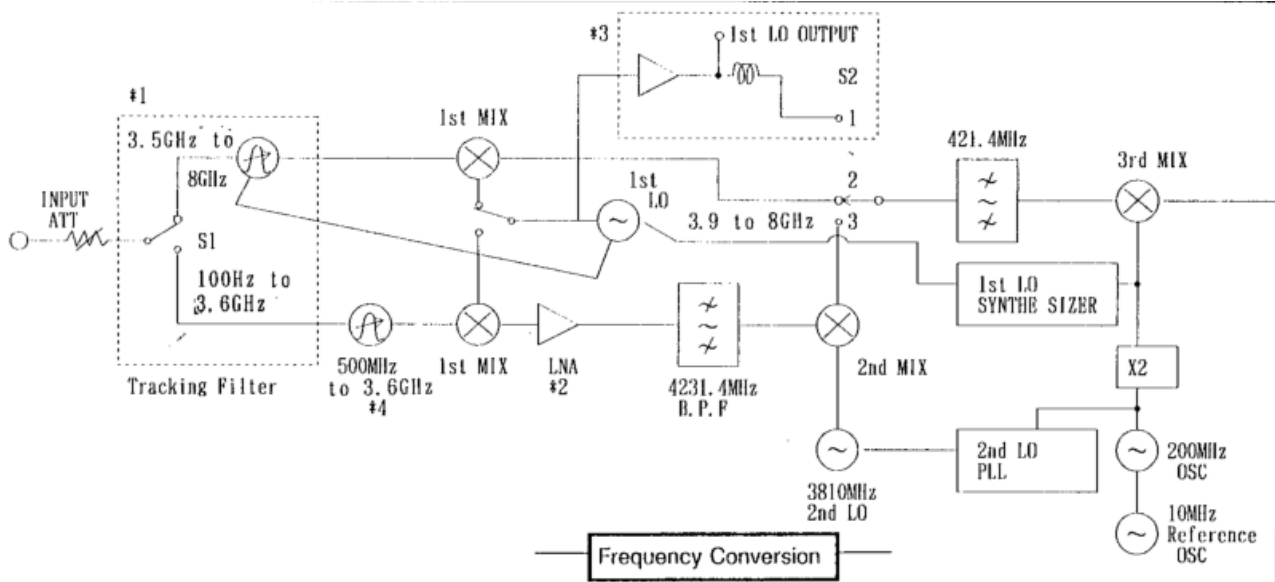
Der Spektrumanalysator hat einen Frequenzbereich von 100 Hz bis 26,5 GHz, der sich in zwei Frequenzbänder unterteilt. Im Bereich von 100 Hz bis 3,6 GHz (Low-Band) wird das Eingangssignal dreimal in der Frequenz umgesetzt. Dazu wird mit dem 1. LO (3,9 bis 8 GHz) auf eine 1. ZF von 4231,4 MHz gemischt. Anschliessend wird mit einem 2. LO mit einer festen Frequenz von 3810 MHz auf die 2. ZF von 421,4 MHz gemischt. Der High-Band-Bereich von 3,5 GHz bis 8 GHz (26,5 GHz) wird gefiltert (mitlaufendes YIG-Filter) und direkt auf die 2. ZF gemischt. Zum Schluss wird noch einmal mit 400 MHz gemischt und auf einer ZF von 21,4 MHz wird die Filterung auf die Auflösungsbandbreite mit anschliessender Pegelmessung vollzogen.
