Reparatur eines Tektronix TDS644A

Eine Serie von digitalen Tektronix-Speicheroszilloskopen aus den frühen 90er-Jahren sind günstig gebraucht zu erwerben. Wie viele Geräte aus dieser Zeit leiden sie an auslaufenden Elektrolytkondensatoren. Einerseits verlieren diese ihre Kapazität, andererseits kann das auslaufende Elektrolyt auf der Leiterplatte große Schäden hinterlassen. Während gerade letztere Fehler früher sehr aufwendig zu finden waren, sind heutzutage Schaltpläne für das Oszilloskop verfügbar, die die Fehlersuche deutlich vereinfachen.

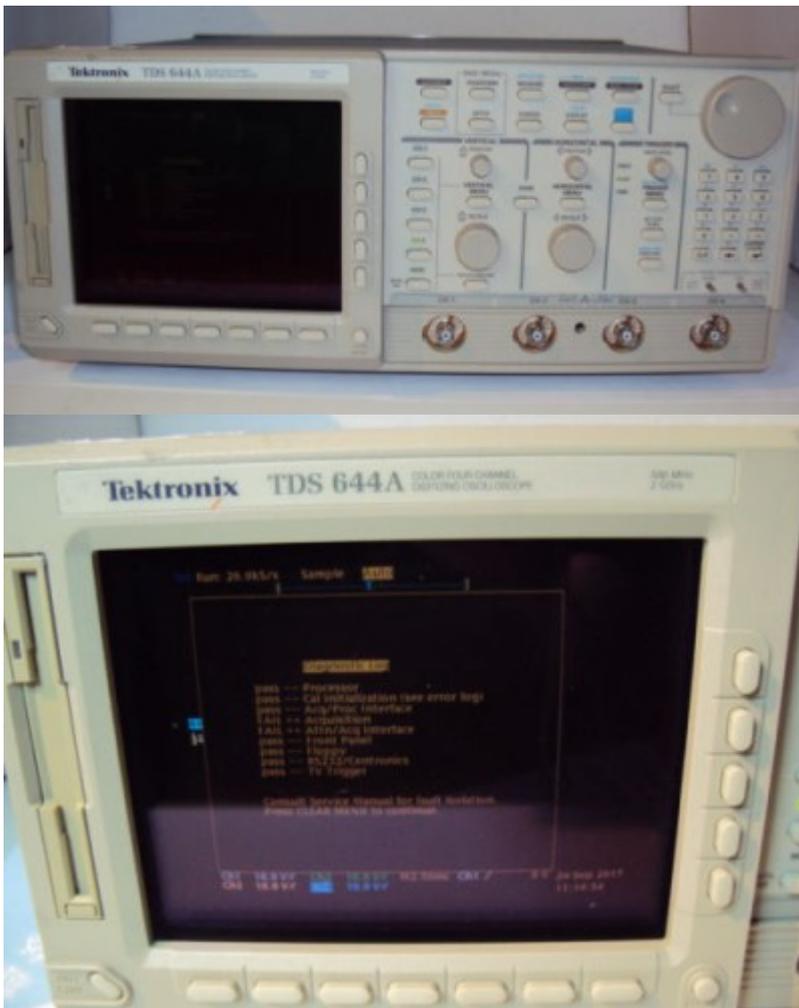
Typischerweise melden sich Oszilloskope, die von diesem Fehler betroffen sind mit einem oder mehreren „FAIL“-Meldungen beim Power-On Self-Test. Beim hier vorliegenden Modell waren „Acquisition“ und „Attn/Acq Interface“ fehlerhaft markiert, wie dem Bild der eBay-Auktion zu entnehmen ist.

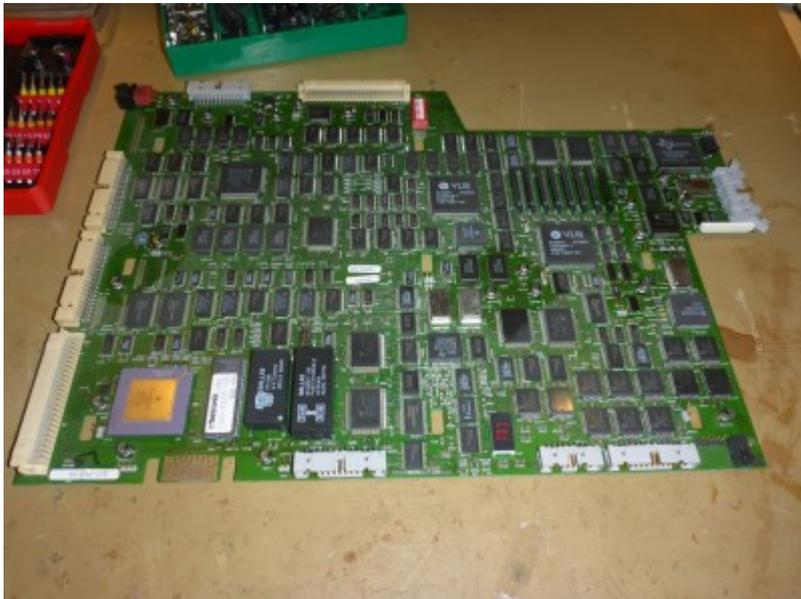
entsprechend des Servicehandbuches (erhältlich bei [1]) demontiert. Das gesamte Oszilloskop befand sich in sehr gutem Zustand und wurde unverbastelt vorgefunden. Die Undichtigkeit aller Elkos war jedoch auf der Leiterplatte durch in Elektrolyt getränkten Staub schnell sichtbar. Auf der Leiterplatte waren kaum Schäden sichtbar, nur an wenigen Stellen sah man, dass das Elektrolyt ganze Arbeit geleistet hatte.

CPU Board, man beachte die dunklen Flecken

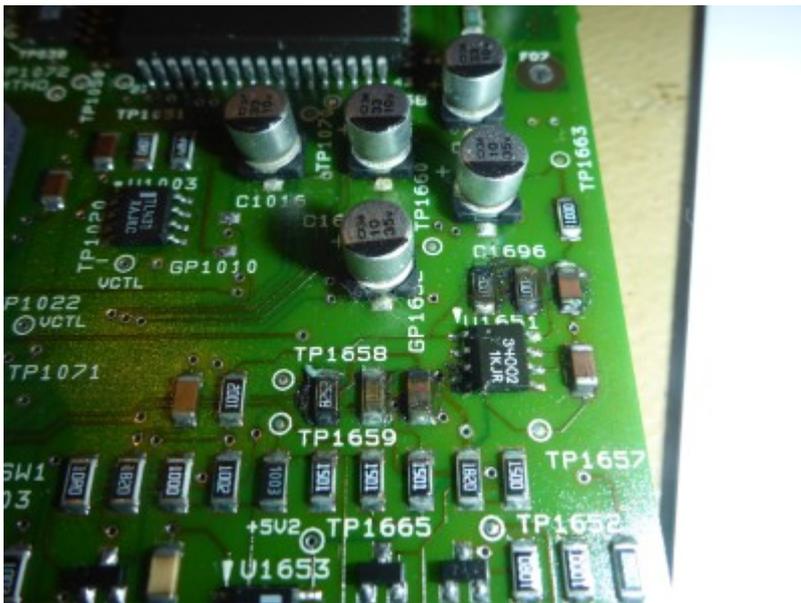
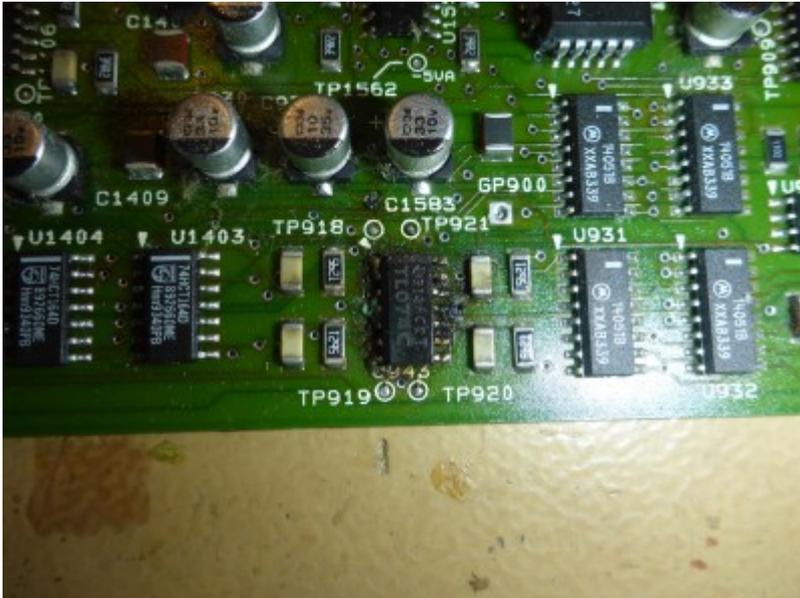
Ein weiterer Ausschnitt des Acquisition-Boards

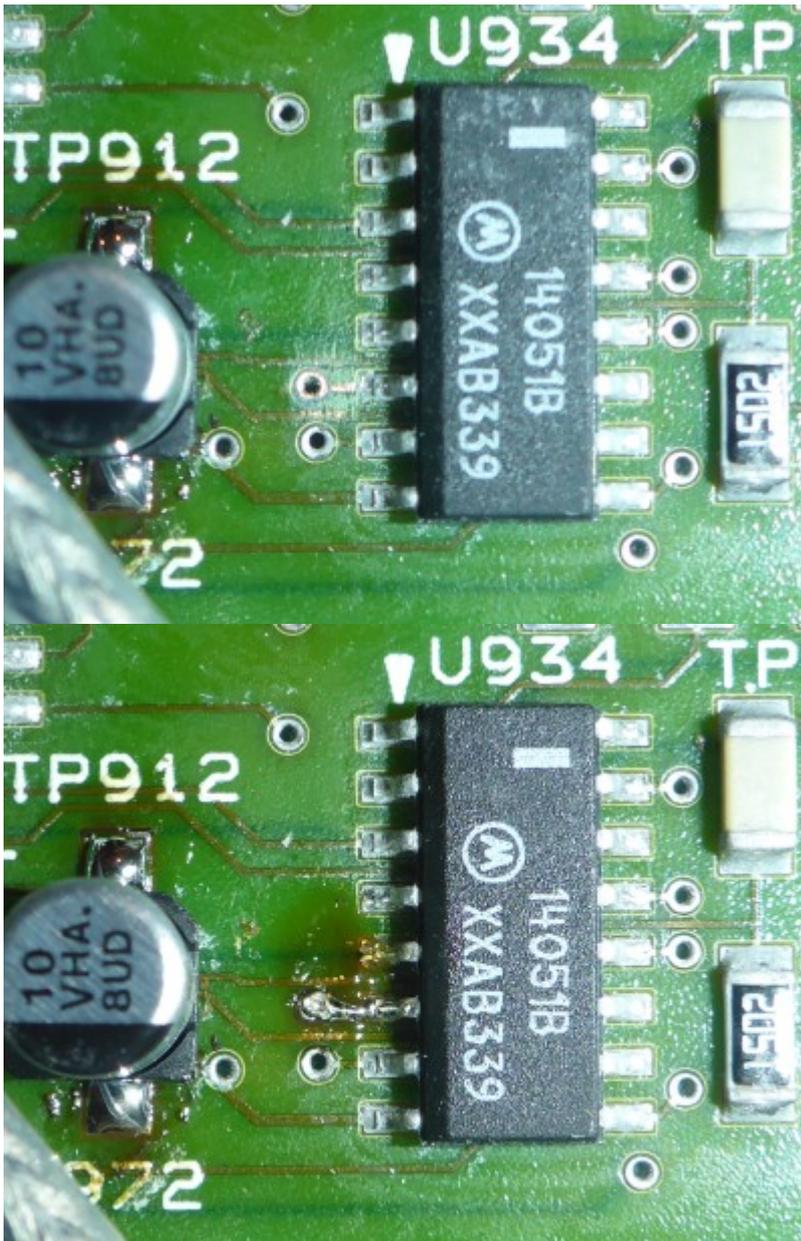
Fehler 1

Beim erstiegerten Gerät meckerte der Selbsttest beispielsweise über zu geringe Reaktion auf die analoge Verstärkungseinstellung von Kanal 4. Auch schien das Eigenrauschen bei Kanal 4 nicht abhängig von der gewählten vertikalen Ablenkung zu sein und der Trace ließ sich nicht vertikal verschieben. Als Fehler stellt sich eine defekte (zerätzte) Leiterbahn heraus. Der Enable-Eingang eines Analog-Multiplexers war offen und sah dauerhaft Low-Pegel, sodass Offset- und Verstärkungsspannungen für Kanal 4 nicht durchgereicht wurden.

In den Bildern sieht man das betroffene Via vor und nach der Reparatur.

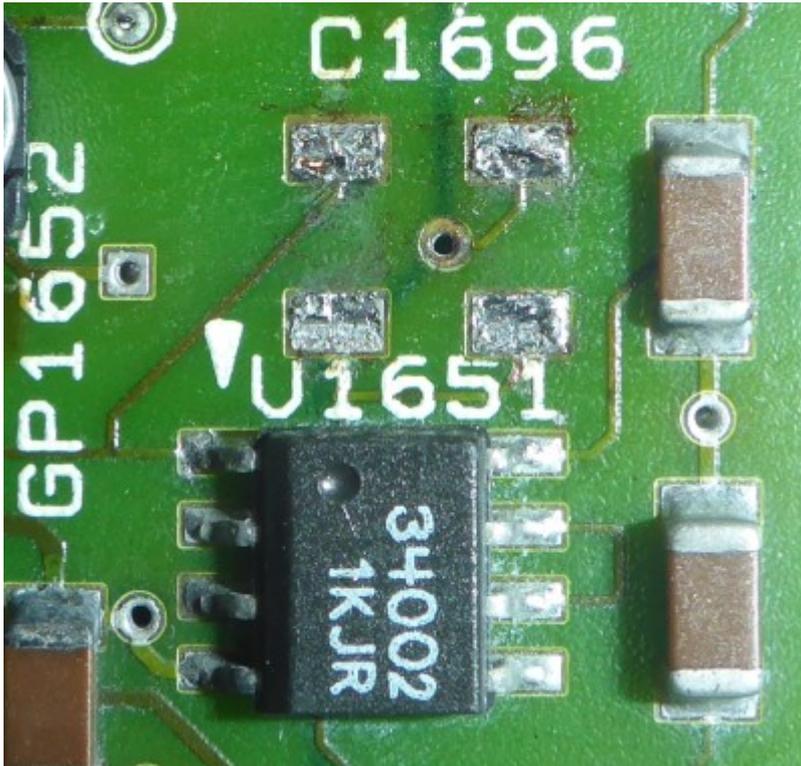
Fehler 2

Alle folgenden Fehler trugen zum Nicht-Funktionieren des Time Interpolators bei, was das Tekscope mit einer Meldung a la „ctlConfidencDiag, 2.50e-9 \leftarrow exp \leftarrow 1.20e-8 - TI failed“ zum Ausdruck brachte.

Hier ein nicht mehr verbundenes Via in der Umgebung von U1651, halb von einem Widerstand verdeckt.

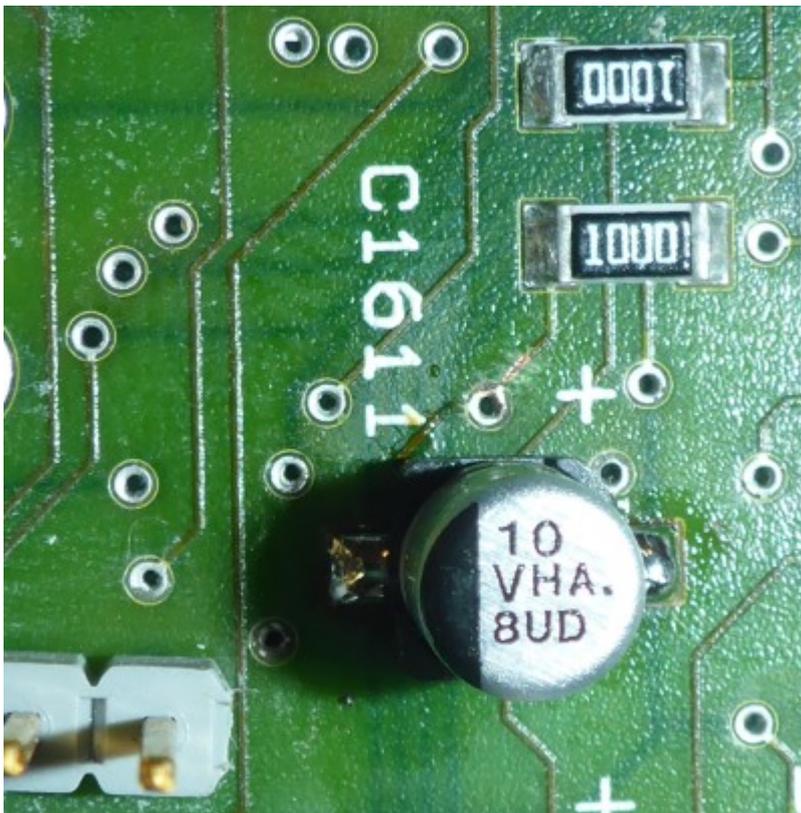
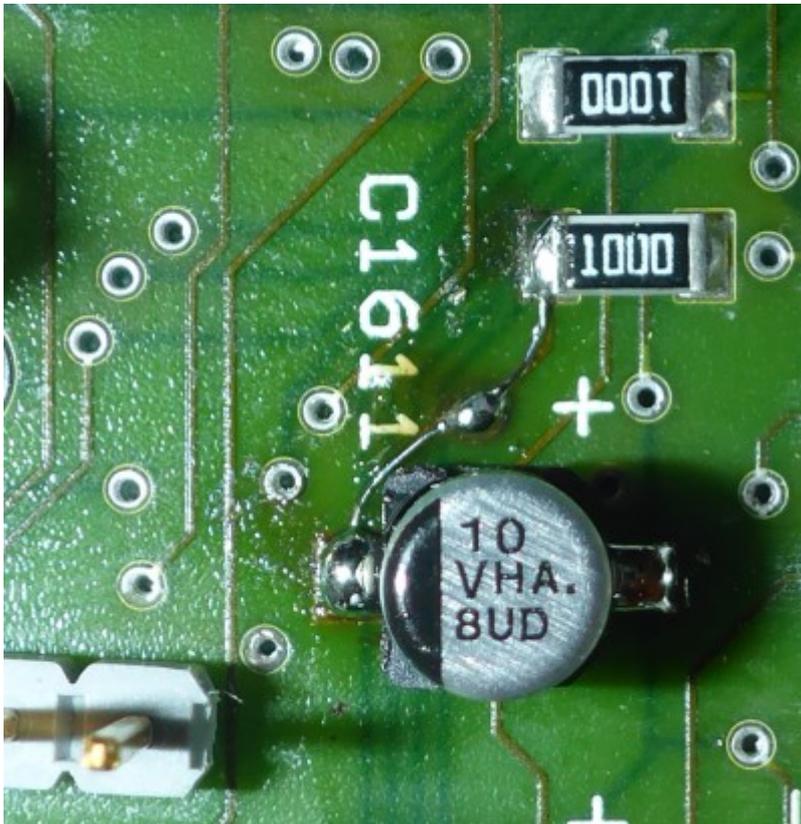
Fehler 3

Noch ein kaputtes Via, diesmal zur Stromzufuhr von U1602 (negative 15V-Rail). Größenvergleich: Der zur Reparatur gezogene Leiter ist ein Einzeldraht aus Elektroniklitze.

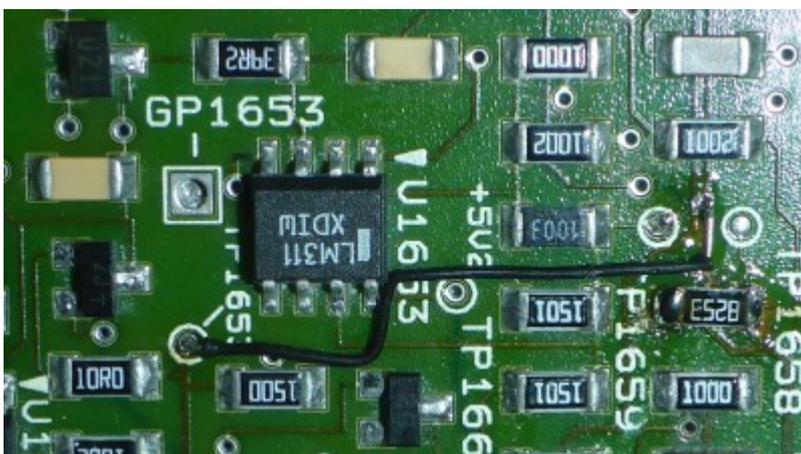
Fehler 4

Der letzte Fehler war (wie die Erfahrung lehrt) der am schwersten zu findende. Auch hier war ein Via defekt, welches vollständig unter einem Widerstand versteckt war. Erschwerend hinzu kam, dass die Leiterbahn von dort aus unter einem Schaltkreis ohne von außen erreichbare Pins verschwindet, es ist eine der Steuerleitungen für den Time Interpolator. Da das Via komplett defekt war (von oben kein Kupfer mehr vorhanden), musste ein Draht gezogen werden, statt das Via einfach wieder an die Leiterbahn anzuschließen. Zum Glück war das Ziel auf einem Testpunkt in der Nähe verfügbar, sodass die Reparatur einfach war. Auf der rechten Seite ist der Draht direkt auf der von Lötstopplack befreiten Leiterbahn angelötet.

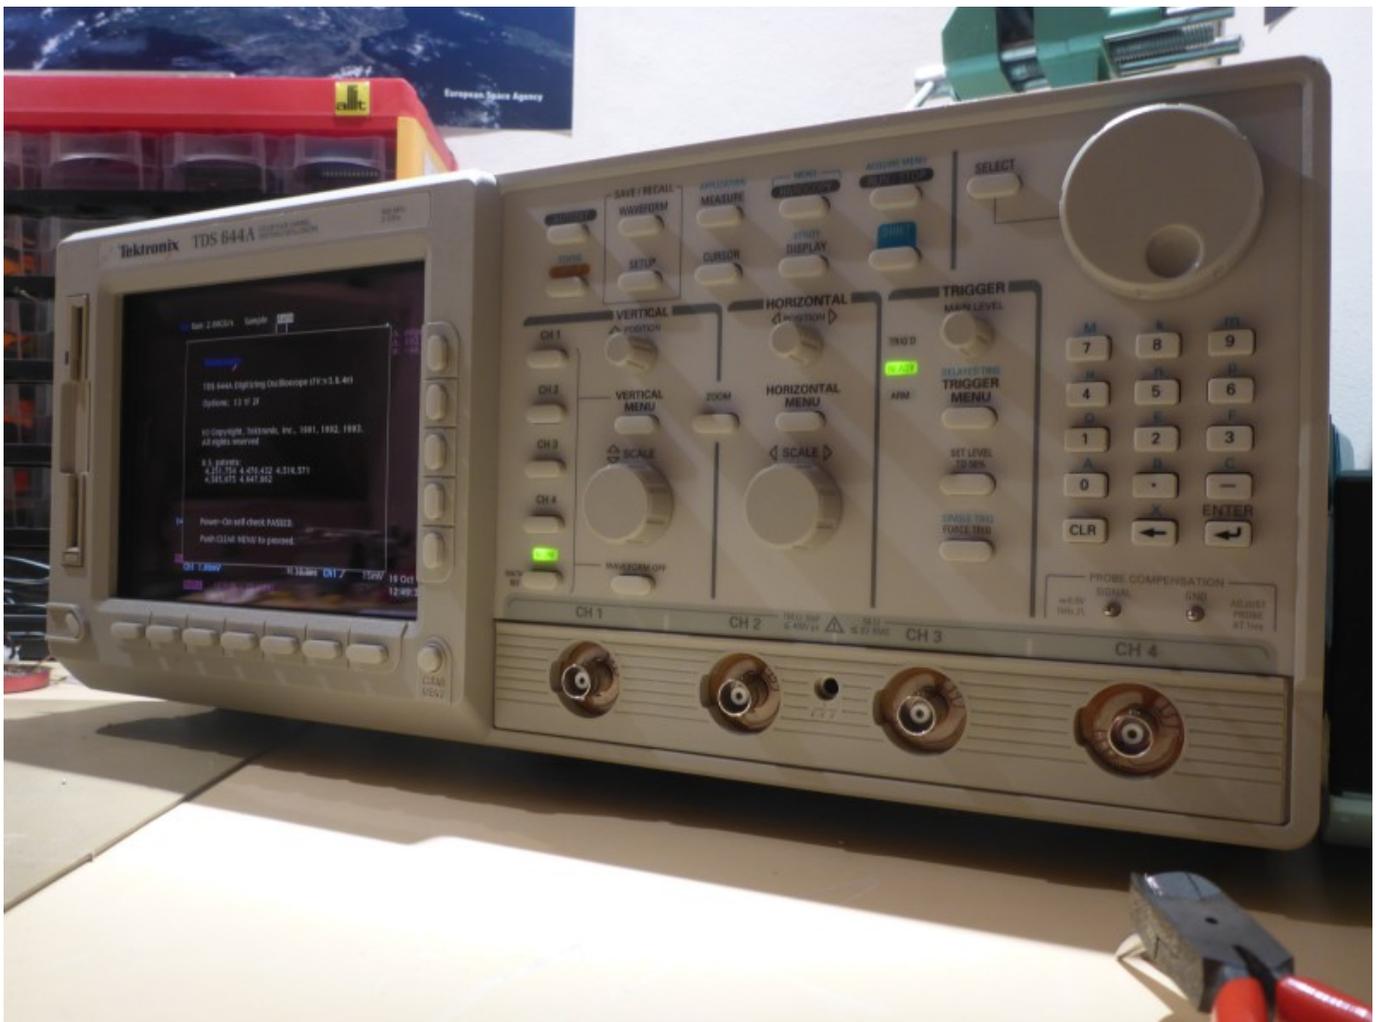
Nach dem Finden aller elektrischen Fehler blieb nur noch ein „Calibration Init“-Fehler zurück, der durch erneute Ausführung der Signal Path Compensation (SPC) behoben werden konnte. Diese verlief nun auch erfolgreich, das Scope funktioniert wieder tadellos.
