Restauration eines französischen Röhrenradios

Ein Radio Fabrikats findet sein neues Zuhause bei Stefan. Zu schade um es wegzwerfen, wurde es kurzerhand von eBay geholt und daraufhin instandgesetzt. Durch einen [Thread im Forum bei radiomuseum.org](#) konnten viele wertvolle Informationen von Fachleuten zusammengetragen werden, mit deren Hilfe die ausstehenden Unklarheiten beseitigt werden konnten.

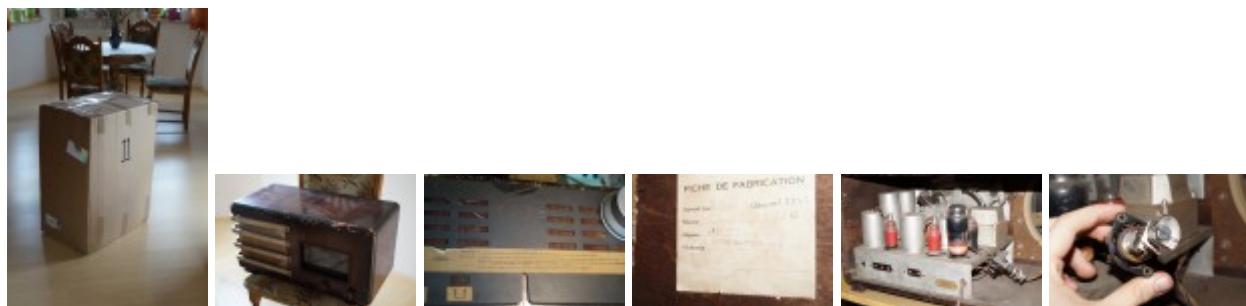
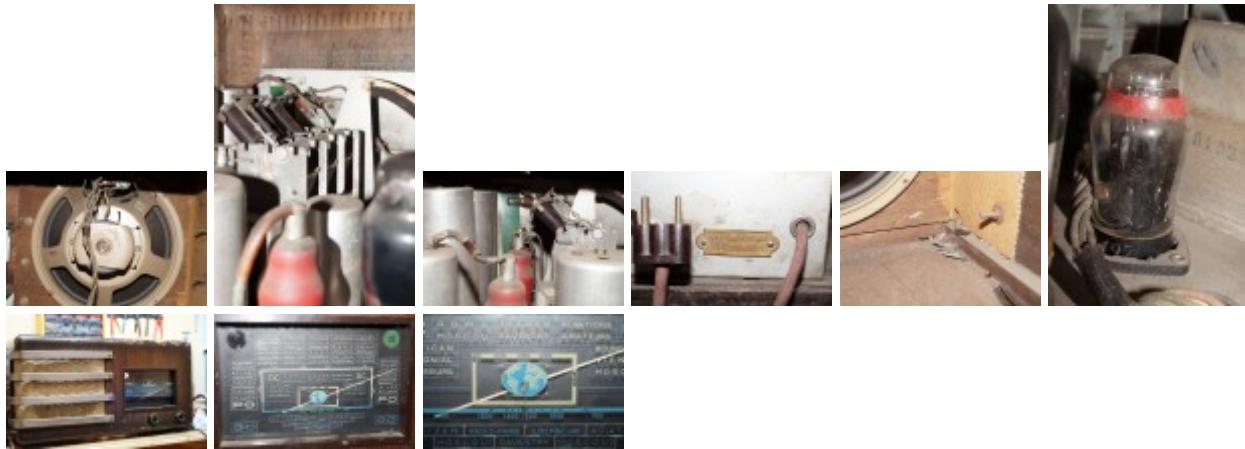
1.4.2014

- Auspacken des riesen Paketes, siehe Bilder
- leider ist das Glas vom Magischen Auge kaputtgegangen, da muss ein neues her
- Skalenscheibe war nach oben gerutscht, ist aber heile und in gutem Zustand
- Farbe blättert ab vom Gehäuse, da muss etwas getan werden
- kein Rost bisher gesichtet
- es wurde scheinbar nur wenig Pfusch betrieben bisher
- Die Ringe an den Einstellreglern haben keine eigene Funktionalität, sind nur angeklebte Deko, die sich gelöst hat

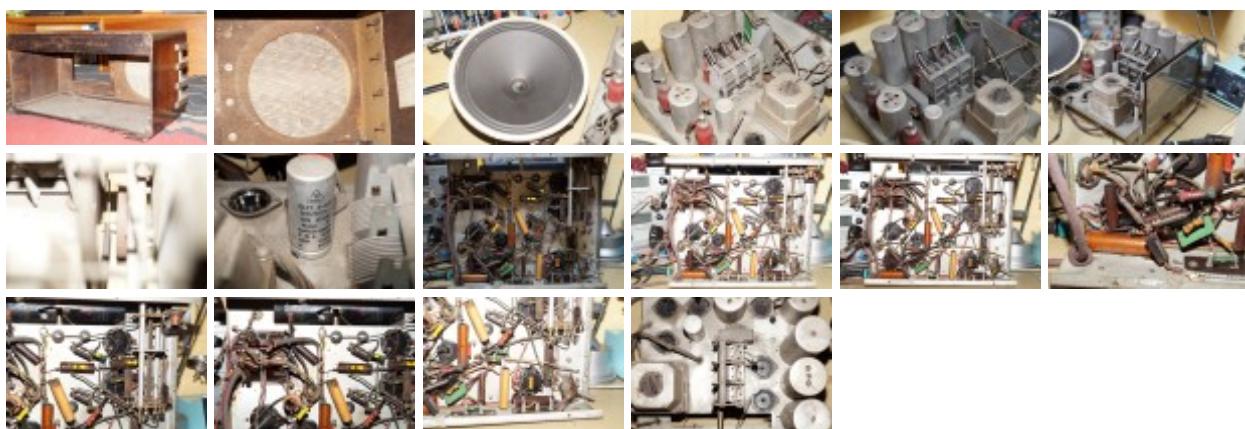
04.04.2014

- Chassis (inkl. Skalenteil) aus dem Gehäuse ausgeschraubt
- Lautsprecher ausgebaut
- Alle Röhren ausgesockelt
 - eine Klappert sehr, mal gucken was damit wird
- Skalenteil vom Chassis vereinzelt
- ersten Eindruck von der Elektronik verschafft
 - der Fehlende Drehsteller hinten! (scheinbar ein Poti [anm: Ein Schalter]) ist noch vorhanden, nur aus unbek. Grund innen
 - Elektronik ist nicht sichtbar verbastelt und recht übersichtlich aufgebaut, siehe Bilder
 - Lautsprechermembran ist in extrem gutem Zustand
 - Trafo war auf 230V gesteckt, also schonmal unwahrscheinlich, dass damit jemand was kaputtbekommen hat.
- Alle Einzelteile in Tüten, beschriftet, Röhren sicher verpackt
- Gesamtzustand des Radios ist so, dass „an der Luft liegende“ Teile angelaufen sind, viele Teile aber noch richtig glänzen, scheint also keine große Feuchtigkeit abbekommen zu haben
