# Restauration eines französischen Röhrenradios

Ein Radio Fabrikats findet sein neues Zuhause bei Stefan. Zu schade um es wegzuwerfen, wurde es kurzerhand von eBay geholt und daraufhin instandgesetzt. Durch einen Thread im Forum bei radiomuseum.org konnten viele wertvolle Informationen von Fachleuten zusammengetragen werden, mit deren Hilfe die ausstehenden Unklarheiten beseitigt werden konnten.

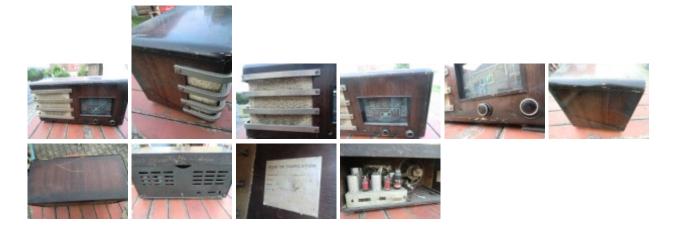
Das Gerät wurde von Ebay gekauft, es wurde mit folgenden Bildern beworben:

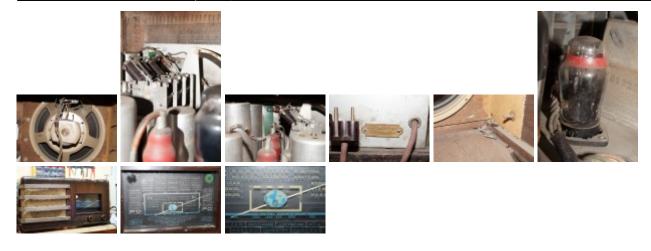
#### 1.4.2014

- Auspacken des riesen Paketes, siehe Bilder
- leider ist das Glas vom Magischen Auge kaputtgegangen, da muss ein neues her
- Skalenscheibe war nach oben gerutscht, ist aber heile und in gutem Zustand
- Farbe blättert ab vom Gehäuse, da muss etwas getan werden
- kein Rost bisher gesichtet
- es wurde scheinbar nur wenig Pfusch betrieben bisher
- Die Ringe an den Einstellreglern haben keine eigene Funktionalität, sind nur angeklebte Deko, die sich gelöst hat

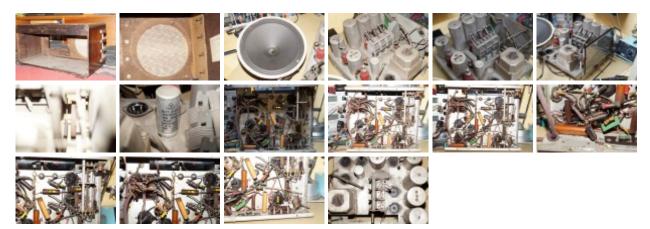
#### 04.04.2014

- Chassis (inkl. Skalenteil) aus dem Gehäuse ausgeschraubt
- Lautsprecher ausgebaut
- Alle Röhren ausgesockelt
  - eine Klappert sehr, mal gucken was damit wird
- Skalenteil vom Chassis vereinzelt
- ersten Eindruck von der Elektronik verschafft
  - der Fehlende Drehsteller hinten! (scheinbar ein Poti [anm: Ein Schalter]) ist noch vorhanden, nur aus unbek. Grund innen
  - Elektronik ist nicht sichtbar verbastelt und recht übersichtlich aufgebaut, siehe Bilder
  - Lautsprechermembran ist in extrem gutem Zustand
  - Trafo war auf 230V gesteckt, also schonmal unwahrscheinlich, dass damit jemand was kaputtbekommen hat.
- Alle Einzelteile in Tüten, beschriftet, Röhren sicher verpackt
- Gesamtzustand des Radios ist so, dass "an der Luft liegende" Teile angelaufen sind, viele Teile aber noch richtig glänzen, scheint also keine große Feuchtigkeit abbekommen zu haben
