Restauration eines französischen Röhrenradios

<http://loetlabor-jena.de/> - **Lötlabor Jena**

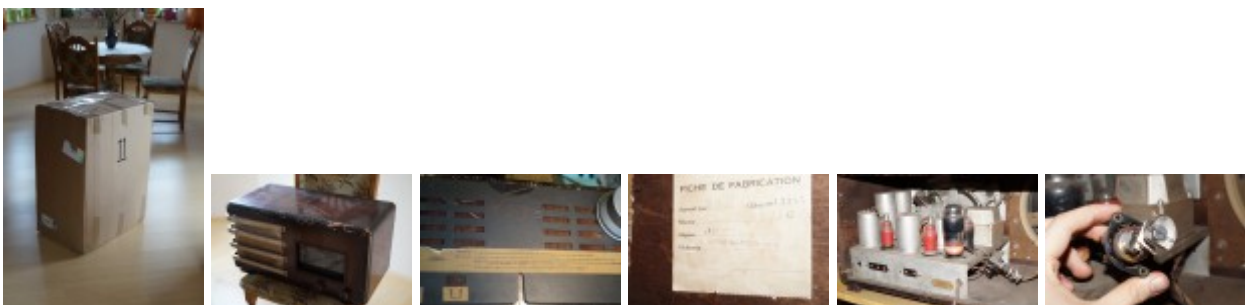
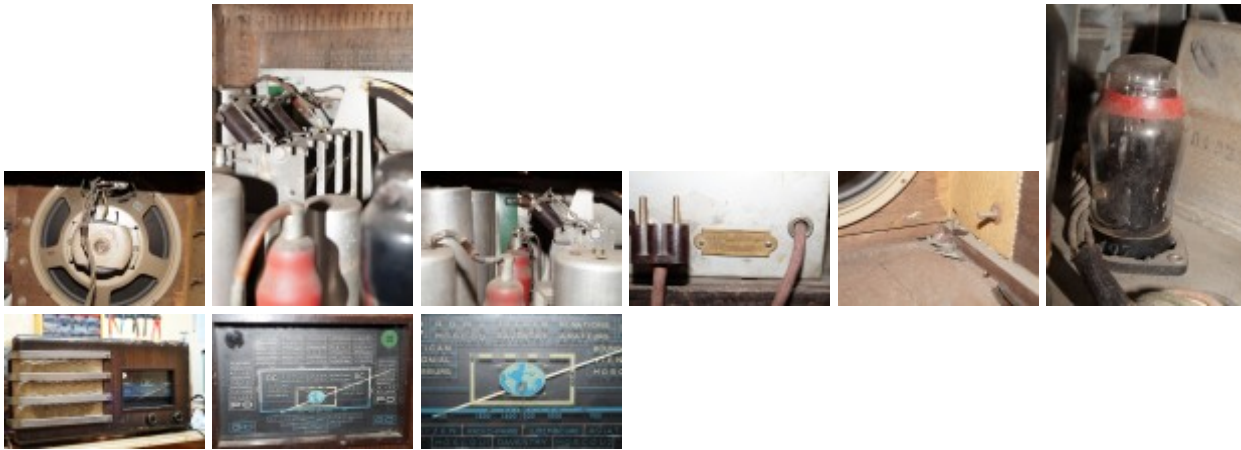
1.4.2014

- Auspacken des riesen Paketes, siehe Bilder
- leider ist das Glas vom Magischen Auge kaputtgegangen, da muss ein neues her
- Skalenscheibe war nach oben gerutscht, ist aber heile und in gutem Zustand
- Farbe blättert ab vom Gehäuse, da muss etwas getan werden
- kein Rost bisher gesichtet
- es wurde scheinbar nur wenig Pfusch betrieben bisher
- Die Ringe an den Einstellreglern haben keine eigene Funktionalität, sind nur angeklebte Deko, die sich gelöst hat
