Restauration eines französischen Röhrenradios

Ein Radio Fabrikats findet sein neues Zuhause bei Stefan. Zu schade um es wegzuwerfen, wurde es kurzerhand von eBay geholt und daraufhin instandgesetzt. Durch einen Thread im Forum bei radiomuseum.org konnten viele wertvolle Informationen von Fachleuten zusammengetragen werden, mit deren Hilfe die ausstehenden Unklarheiten beseitigt werden konnten.

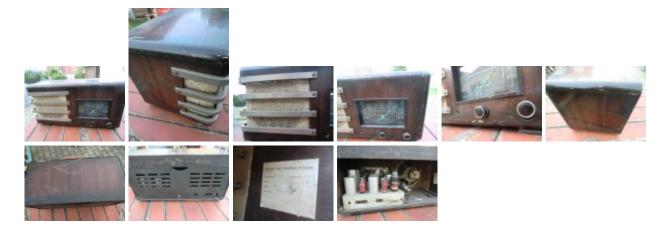
Das Gerät wurde von Ebay gekauft, es wurde mit folgenden Bildern beworben:

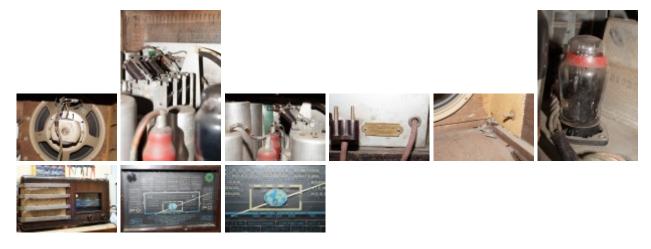
- Auspacken des riesen Paketes, siehe Bilder
- leider ist das Glas vom Magischen Auge kaputtgegangen, da muss ein neues her
- Skalenscheibe war nach oben gerutscht, ist aber heile und in gutem Zustand
- Farbe blättert ab vom Gehäuse, da muss etwas getan werden
- · kein Rost bisher gesichtet
- es wurde scheinbar nur wenig Pfusch betrieben bisher
- Die Ringe an den Einstellreglern haben keine eigene Funktionalität, sind nur angeklebte Deko, die sich gelöst hat

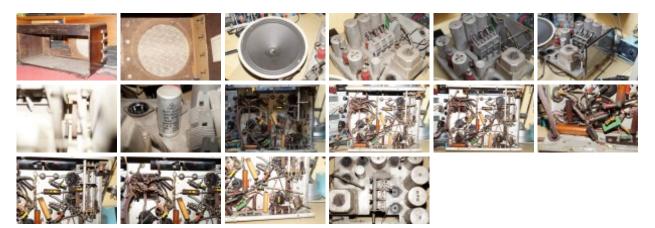
- Chassis (inkl. Skalenteil) aus dem Gehäuse ausgeschraubt
- Lautsprecher ausgebaut
- Alle Röhren ausgesockelt
 - o eine Klappert sehr, mal gucken was damit wird
- Skalenteil vom Chassis vereinzelt
- ersten Eindruck von der Elektronik verschafft
 - der Fehlende Drehsteller hinten! (scheinbar ein Poti [anm: Ein Schalter]) ist noch vorhanden, nur aus unbek. Grund innen
 - Elektronik ist nicht sichtbar verbastelt und recht übersichtlich aufgebaut, siehe Bilder
 - Lautsprechermembran ist in extrem gutem Zustand
 - Trafo war auf 230V gesteckt, also schonmal unwahrscheinlich, dass damit jemand was kaputtbekommen hat.
- Alle Einzelteile in Tüten, beschriftet, Röhren sicher verpackt
- Gesamtzustand des Radios ist so, dass "an der Luft liegende" Teile angelaufen sind, viele Teile aber noch richtig glänzen, scheint also keine große Feuchtigkeit abbekommen zu haben
