# Restauration eines französischen Röhrenradios

Ein Radio Fabrikats findet sein neues Zuhause bei Stefan. Zu schade um es wegzuwerfen, wurde es kurzerhand von eBay geholt und daraufhin instandgesetzt. Durch einen [Thread im Forum bei radiomuseum.org](#) konnten viele wertvolle Informationen von Fachleuten zusammengetragen werden, mit deren Hilfe die ausstehenden Unklarheiten beseitigt werden konnten.

## Dokumentation der Restauration

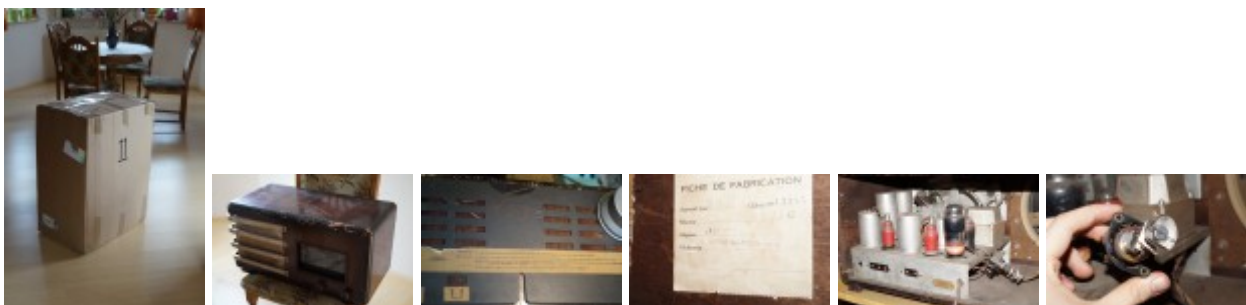
### 1.4.2014

- Auspacken des riesen Paketes, siehe Bilder
- leider ist das Glas vom Magischen Auge kaputtgegangen, da muss ein neues her
- Skalenscheibe war nach oben gerutscht, ist aber heile und in gutem Zustand
- Farbe blättert ab vom Gehäuse, da muss etwas getan werden
- kein Rost bisher gesichtet
- es wurde scheinbar nur wenig Pfusch betrieben bisher
- Die Ringe an den Einstellreglern haben keine eigene Funktionalität, sind nur angeklebte Deko, die sich gelöst hat
