Restauration eines französischen Röhrenradios

Ein Radio unbekanntes Fabrikats findet sein neues Zuhause bei Stefan. Zu schade um es wegzuworfen, wurde es kurzerhand von eBay geholt und daraufhin instandgesetzt. Durch einen [Thread im Forum bei radiomuseum.org](#) konnten viele wertvolle Informationen von Fachleuten zusammengetragen werden, mit deren Hilfe die ausstehenden Unklarheiten beseitigt werden konnten.

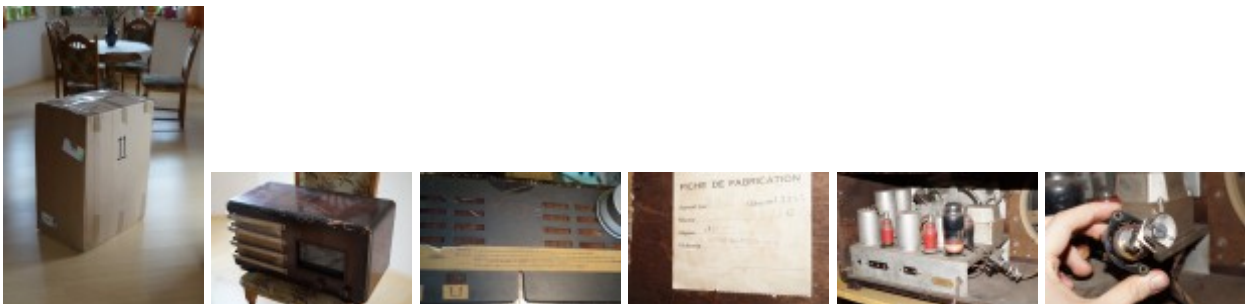
1.4.2014

- Auspacken des riesen Paketes, siehe Bilder
- leider ist das Glas vom Magischen Auge kaputtgegangen, da muss ein neues her
- Skalenscheibe war nach oben gerutscht, ist aber heile und in gutem Zustand
- Farbe blättert ab vom Gehäuse, da muss etwas getan werden
- kein Rost bisher gesichtet
- es wurde scheinbar nur wenig Pfusch betrieben bisher
- Die Ringe an den Einstellreglern haben keine eigene Funktionalität, sind nur angeklebte Deko, die sich gelöst hat
