Restauration eines französischen Röhrenradios

Ein Radio unbekanntes Fabrikats findet sein neues Zuhause bei Stefan. Zu schade um es wegzuworfen, wurde es kurzerhand von eBay geholt und daraufhin instandgesetzt. Durch einen [Thread im Forum bei radiomuseum.org](#) konnten viele wertvolle Informationen von Fachleuten zusammengetragen werden, mit deren Hilfe die ausstehenden Unklarheiten beseitigt werden konnten.

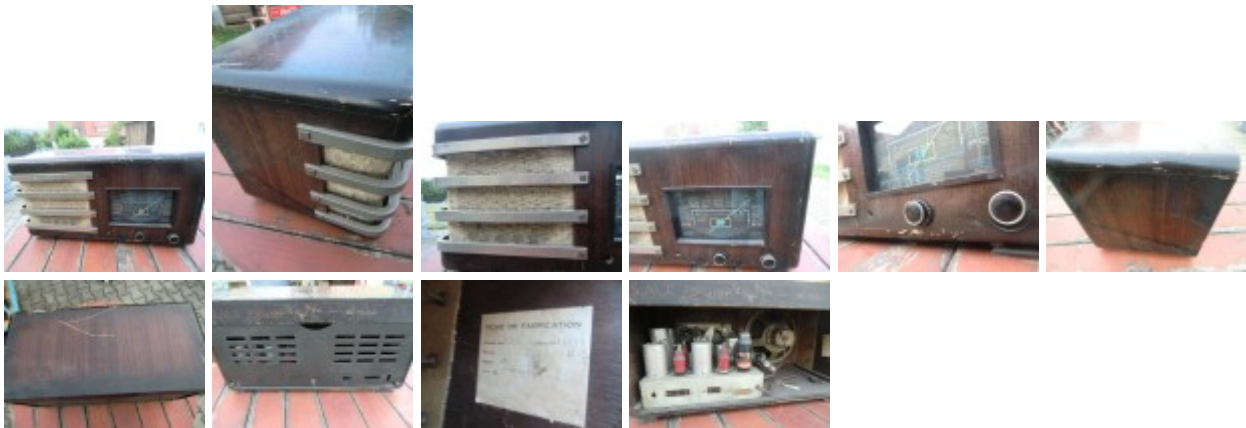
Das Gerät wurde von Ebay gekauft, es wurde mit folgenden Bildern beworben:

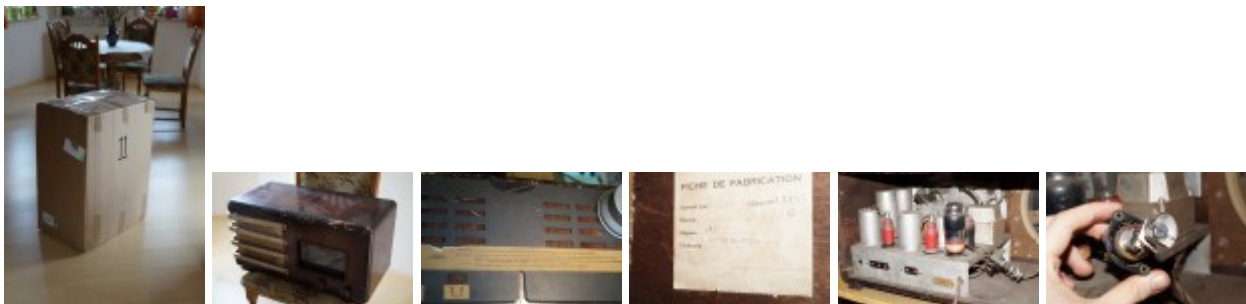
- Auspacken des riesen Paketes, siehe Bilder
- leider ist das Glas vom Magischen Auge kaputtgegangen, da muss ein neues her
- Skalenscheibe war nach oben gerutscht, ist aber heile und in gutem Zustand
- Farbe blättert ab vom Gehäuse, da muss etwas getan werden
- kein Rost bisher gesichtet
- es wurde scheinbar nur wenig Pfusch betrieben bisher
- Die Ringe an den Einstellreglern haben keine eigene Funktionalität, sind nur angeklebte Deko, die sich gelöst hat
