Restauration eines französischen Röhrenradios

Ein Radio unbekannten Fabrikats findet sein neues Zuhause bei Stefan. Zu schade um es wegzwerfen, wurde es kurzerhand von eBay geholt und daraufhin instandgesetzt. Durch einen [Thread im Forum bei radiomuseum.org](#) konnten viele wertvolle Informationen von Fachleuten zusammengetragen werden, mit deren Hilfe die ausstehenden Unklarheiten beseitigt werden konnten.

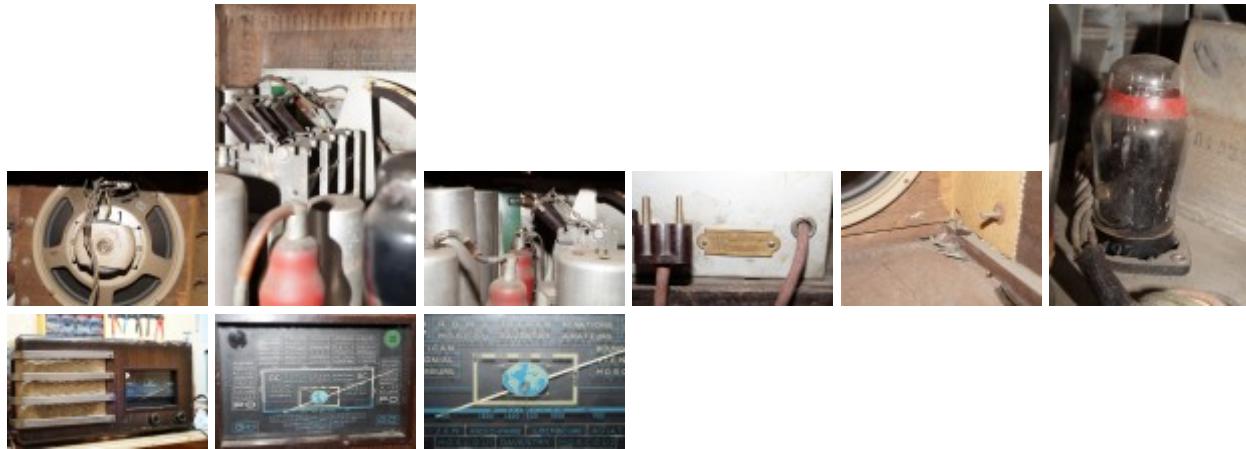
1.4.2014

- Auspacken des riesen Paketes, siehe Bilder
- leider ist das Glas vom Magischen Auge kaputtgegangen, da muss ein neues her
- Skalenscheibe war nach oben gerutscht, ist aber heile und in gutem Zustand
- Farbe blättert ab vom Gehäuse, da muss etwas getan werden
- kein Rost bisher gesichtet
- es wurde scheinbar nur wenig Pfusch betrieben bisher
- Die Ringe an den Einstellreglern haben keine eigene Funktionalität, sind nur angeklebte Deko, die sich gelöst hat
