0x15 - 07.08.2020

Solarstart von Frankreich aus. Nutzlast hörte ca. 2 Stunden nach dem Start auf zu senden. Ursache unbekannt, ein Hardwarefehler (kalte Lötstelle, ...) ist jedoch eine wahrscheinliche Ursache.

<http://loetlabor-jena.de/> - **Lötlabor Jena**

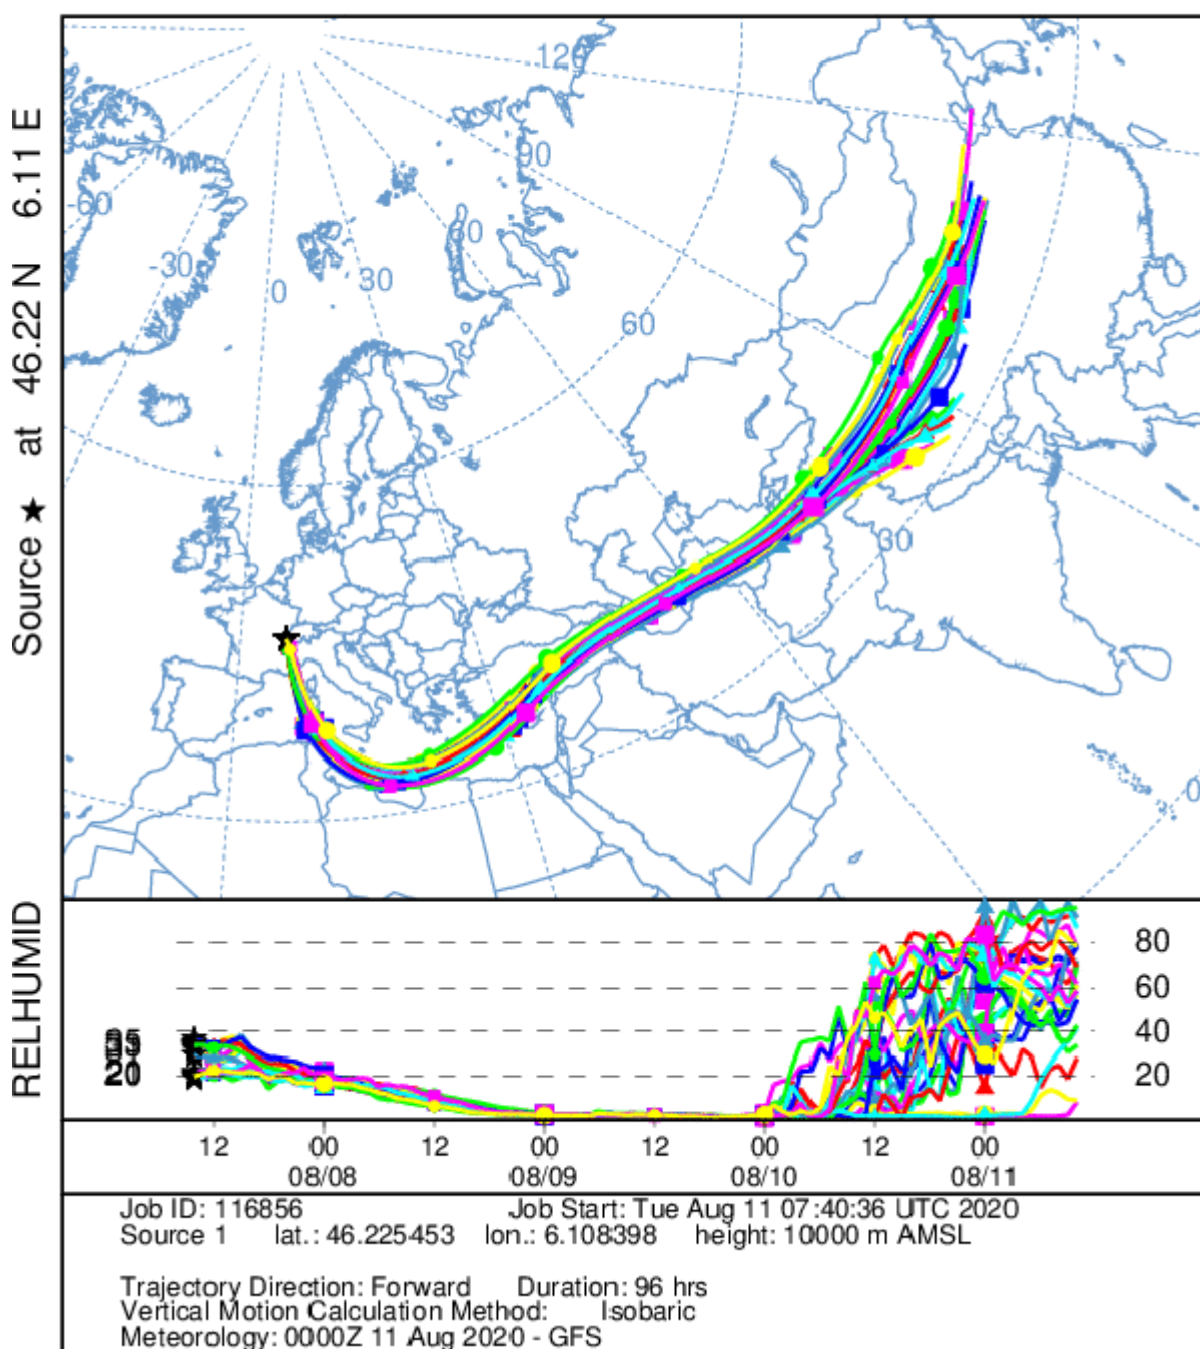
NOAA HYSPLIT MODEL Forward trajectories starting at 1000 UTC 07 Aug 20 GFSG Meteorological Data

An Tag 4 (11.08.) wurde um 09:28 MESZ (ziemlich genau 96 Stunden nach dem Start) ein Paket aus Tibet, China empfangen. Zwei weitere Positionen folgten in den nachfolgenden Stunden.

Ein Abgleich mit dem HYSPLIT-Modell legt nahe, dass die Nutzlast von diesem Start aktuell in diesem Gebiet zu vermuten ist.

Offenbar ist die Nutzlast also in der Luft, hat aber allem Anschein nach ein Problem beim bekommen von GPS-Fixes. Dessen Ursache gilt es noch zu finden und lokal zu reproduzieren. Es bleibt nun zu hoffen, dass die Nutzlast sich in den kommenden Tagen wieder einmal melden wird.
