# 0x15 - 07.08.2020

Solarstart von Frankreich aus. Nutzlast hörte ca. 2 Stunden nach dem Start auf zu senden. Ursache unbekannt, ein Hardwarefehler (kalte Lötstelle, ...) ist jedoch eine wahrscheinliche Ursache.

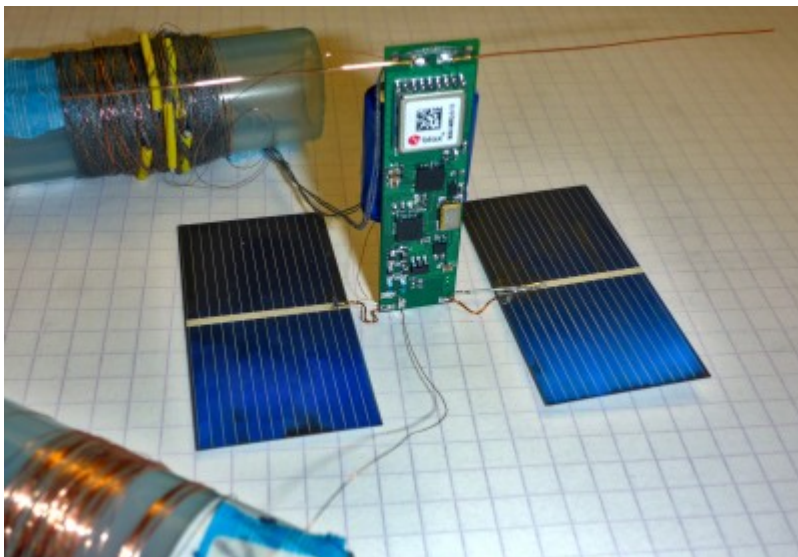
uTrakHF v1.1, ohne Modifikationen, mit neuen Solarzellen von Aliexpress (26x52mm).

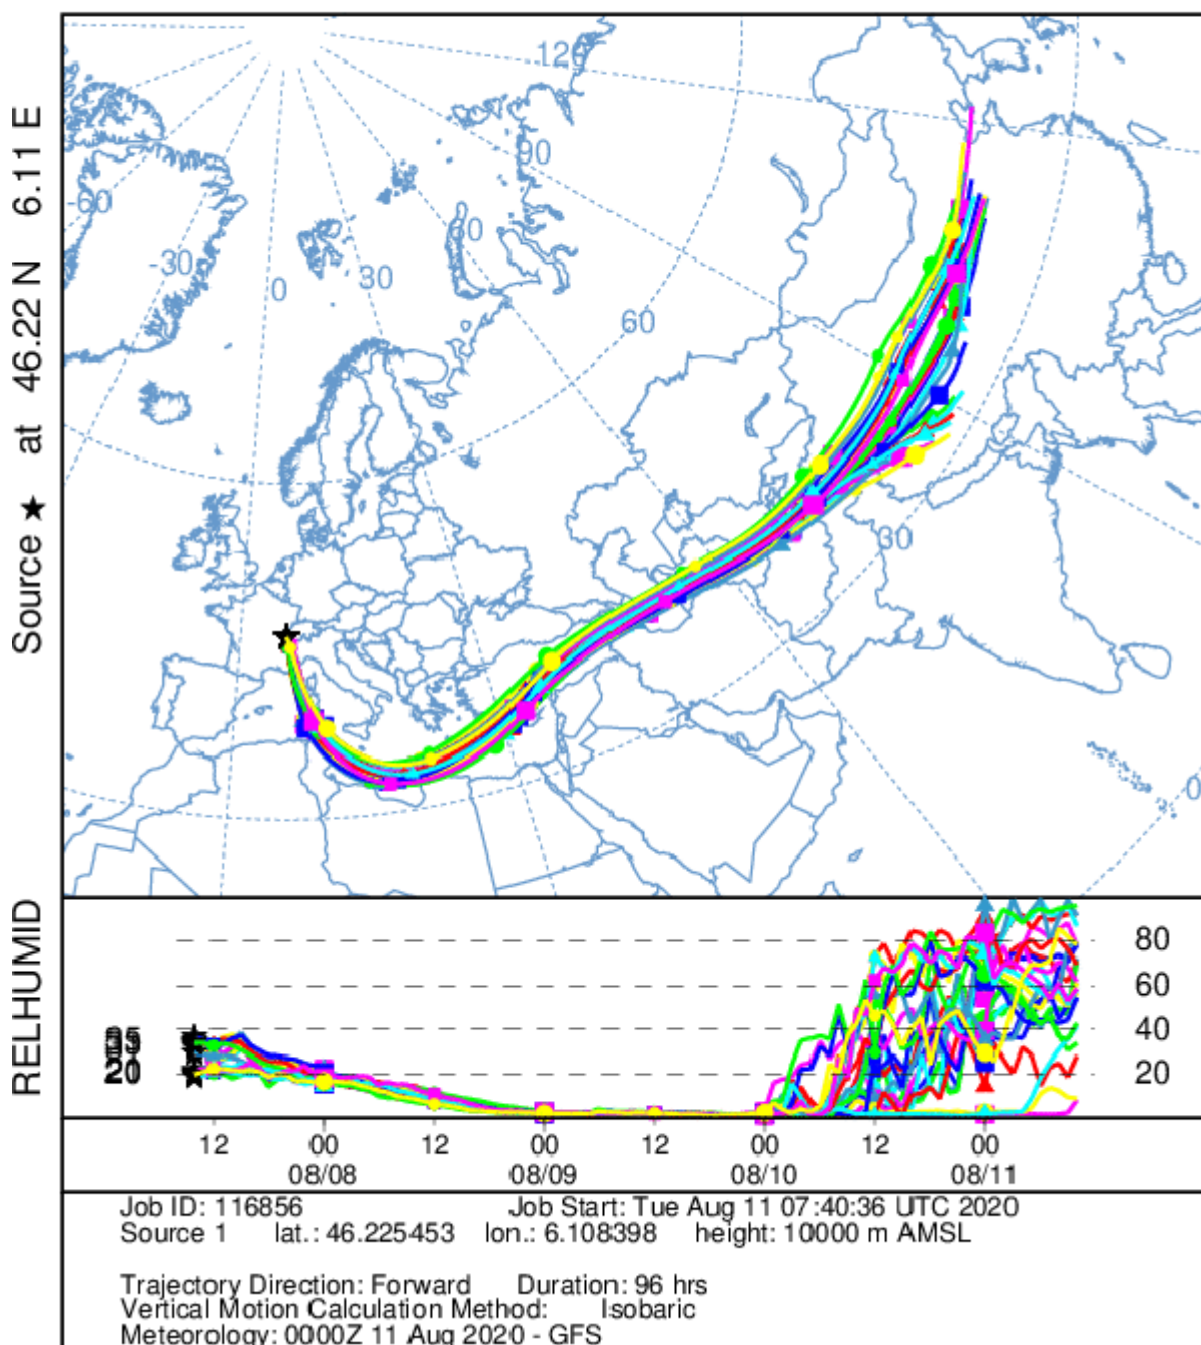
### NOAA HYSPLIT MODEL Forward trajectories starting at 1000 UTC 07 Aug 20 GFSG Meteorological Data

An Tag 4 (11.08.) wurde um 09:28 MESZ (ziemlich genau 96 Stunden nach dem Start) ein Paket aus Tibet, China empfangen. Zwei weitere Positionen folgten in den nachfolgenden Stunden.

Ein Abgleich mit dem HYSPLIT-Modell legt nahe, dass die Nutzlast von diesem Start aktuell in diesem Gebiet zu vermuten ist.

Offenbar ist die Nutzlast also in der Luft, hat aber allem Anschein nach ein Problem beim bekommen von GPS-Fixes. Dessen Ursache gilt es noch zu finden und lokal zu reproduzieren. Es bleibt nun zu hoffen, dass die Nutzlast sich in den kommenden Tagen wieder einmal melden wird.
