0x15 - 07.08.2020

Solarstart von Frankreich aus. Nutzlast hörte ca. 2 Stunden nach dem Start auf zu senden. Ursache unbekannt, ein Hardwarefehler (kalte Lötstelle, ...) ist jedoch eine wahrscheinliche Ursache.

<http://loetlabor-jena.de/> - **Lötlabor Jena**

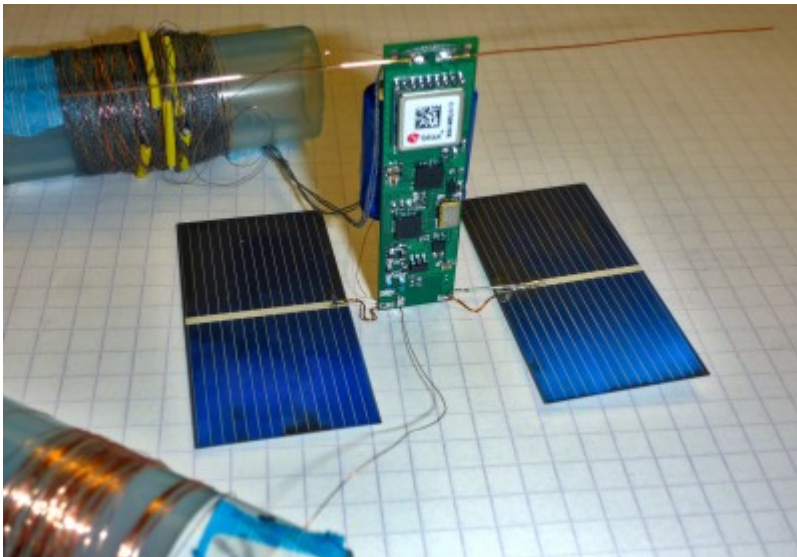
Nutzlast

uTrakHF v1.1, ohne Modifikationen, mit neuen Solarzellen von Aliexpress (26x52mm).

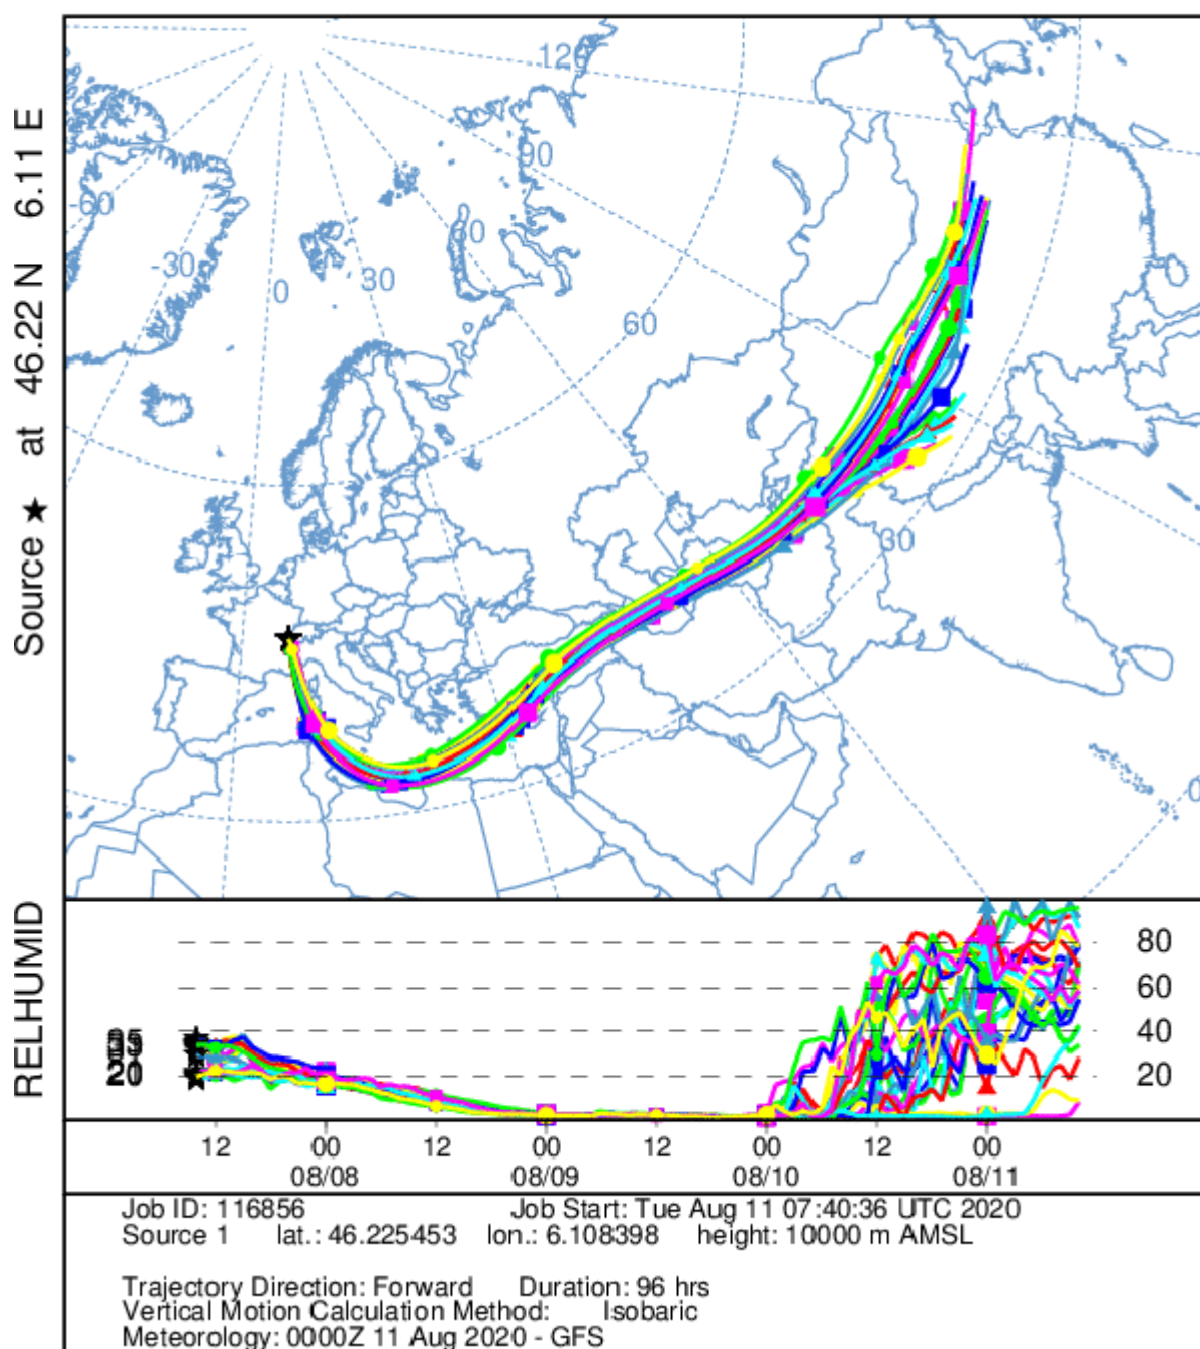
NOAA HYSPLIT MODEL Forward trajectories starting at 1000 UTC 07 Aug 20 GFSG Meteorological Data

Ein Abgleich mit dem HYSPLIT-Modell legt nahe, dass die Nutzlast von diesem Start aktuell in diesem Gebiet zu vermuten ist.

Offenbar ist die Nutzlast also in der Luft, hat aber allem Anschein nach ein Problem beim bekommen von GPS-Fixes. Dessen Ursache gilt es noch zu finden und lokal zu reproduzieren. Es bleibt nun zu hoffen, dass die Nutzlast sich in den kommenden Tagen wieder einmal melden wird.
