0x15 - 07.08.2020

Solarstart von Frankreich aus. Nutzlast hörte ca. 2 Stunden nach dem Start auf zu senden. Ursache unbekannt, ein Hardwarefehler (kalte Lötstelle, ...) ist jedoch eine wahrscheinliche Ursache.

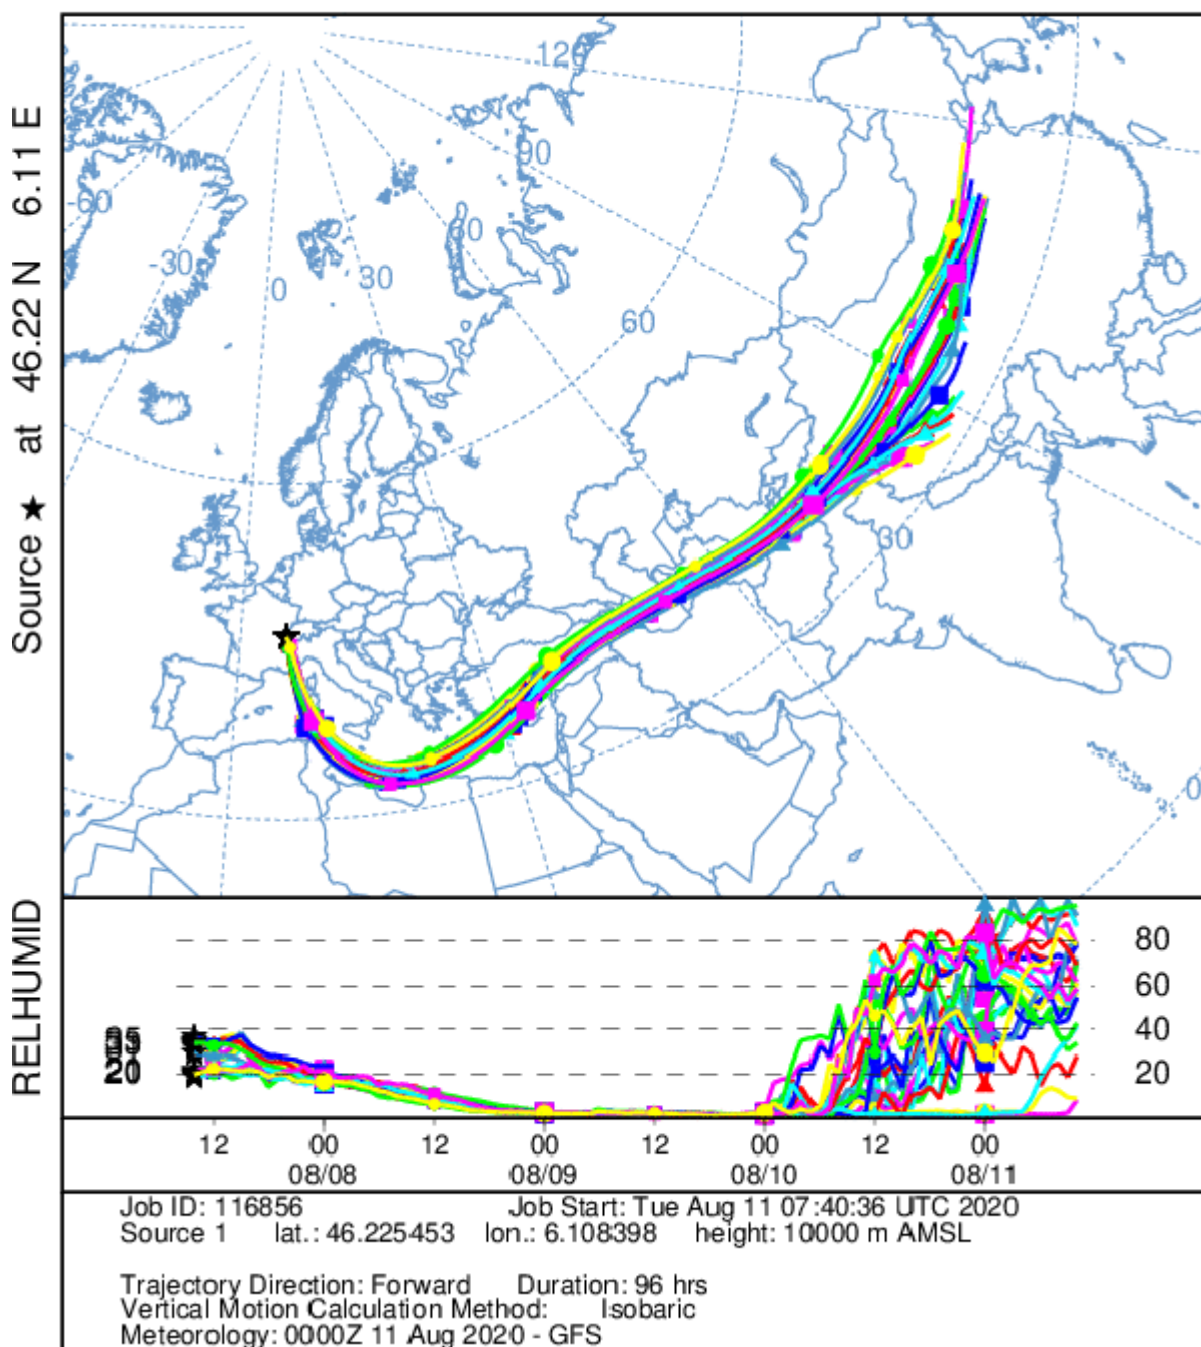
NOAA HYSPLIT MODEL Forward trajectories starting at 1000 UTC 07 Aug 20 GFSG Meteorological Data

An Tag 4 (11.08.) wurde um 09:28 MESZ (ziemlich genau 96 Stunden nach dem Start) ein Paket aus Tibet, China empfangen. Zwei weitere Positionen folgten in den nachfolgenden Stunden.

Ein Abgleich mit dem HYSPLIT-Modell legt nahe, dass die Nutzlast von diesem Start aktuell in diesem Gebiet zu vermuten ist.

Offenbar ist die Nutzlast also in der Luft, hat aber allem Anschein nach ein Problem beim bekommen von GPS-Fixes. Dessen Ursache gilt es noch zu finden und lokal zu reproduzieren. Es bleibt nun zu hoffen, dass die Nutzlast sich in den kommenden Tagen wieder einmal melden wird.
