0x15 - 07.08.2020

Solarstart von Frankreich aus. Nutzlast hörte ca. 2 Stunden nach dem Start auf zu senden. Ursache unbekannt, ein Hardwarefehler (kalte Lötstelle, ...) ist jedoch eine wahrscheinliche Ursache.

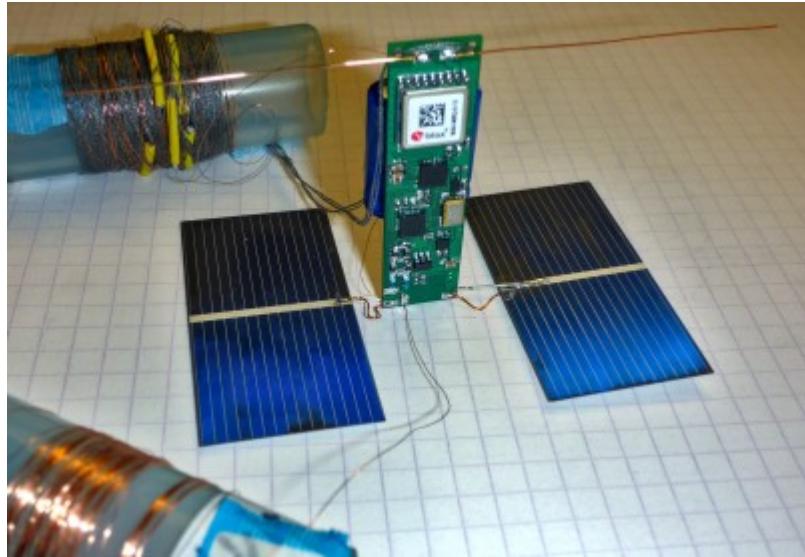
Nutzlast

uTrakHF v1.1, ohne Modifikationen, mit neuen Solarzellen von Aliexpress (26x52mm).

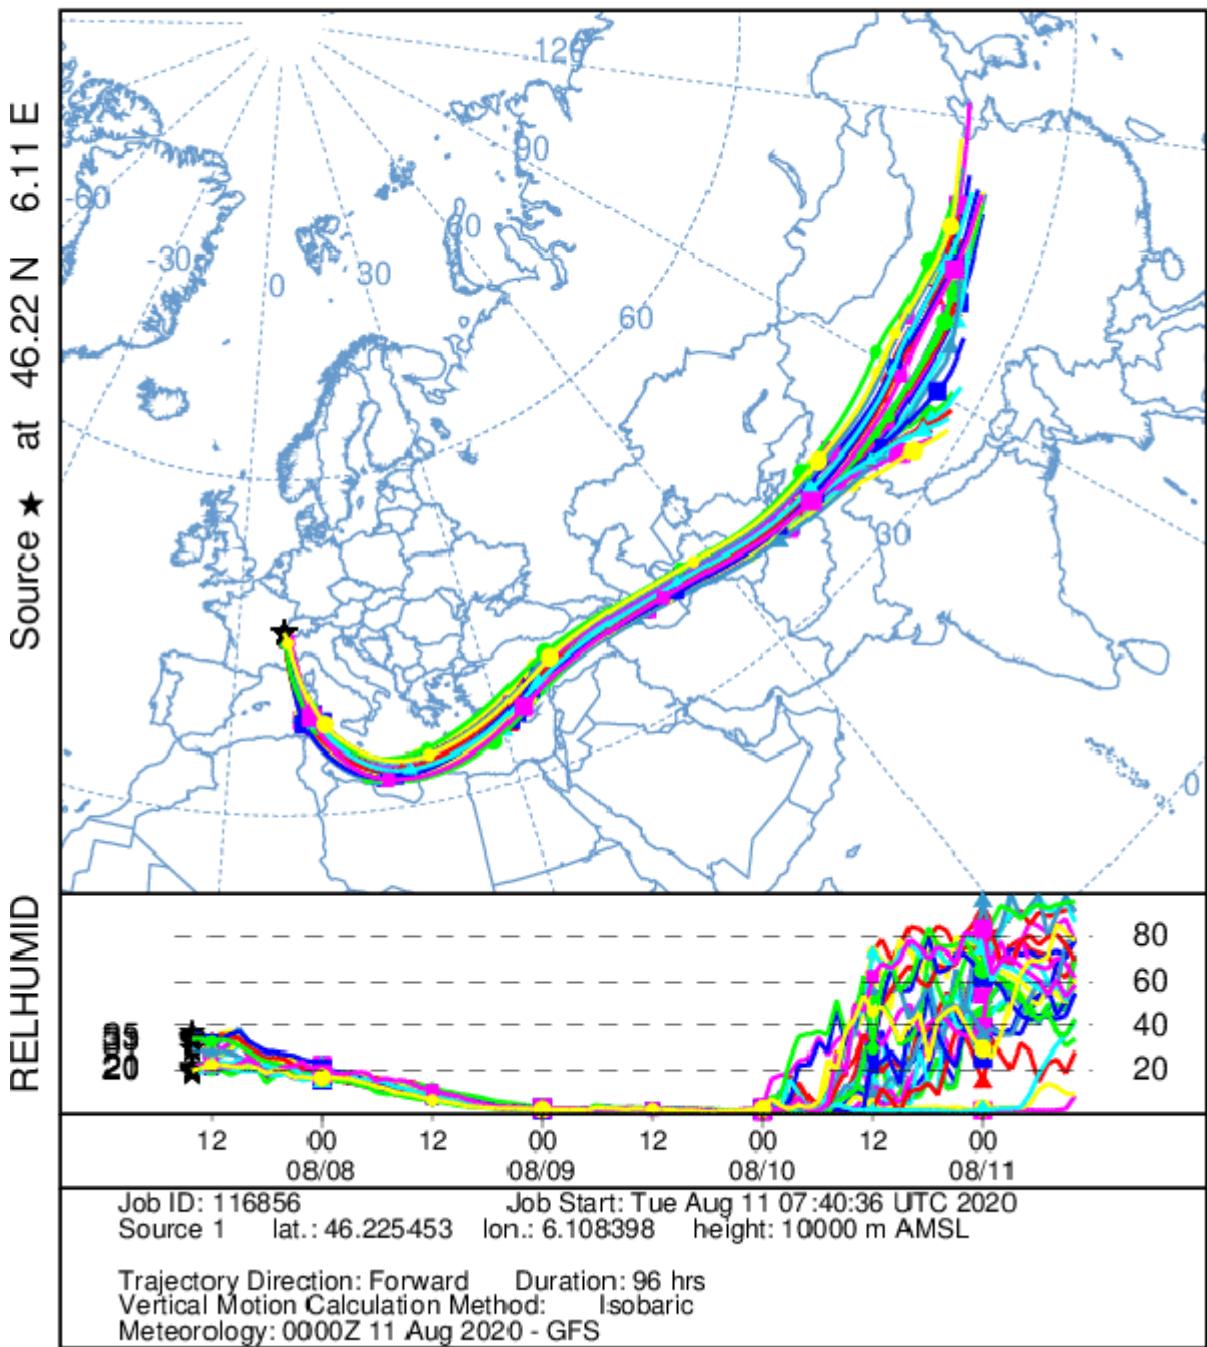
NOAA HYSPLIT MODEL
Forward trajectories starting at 1000 UTC 07 Aug 20
GFSG Meteorological Data

An Tag 5 (11.08.) wurde um 09:28 MESZ (ziemlich genau 96 Stunden nach dem Start) ein Paket aus Tibet, China empfangen. Zwei weitere Positionen folgten in den nachfolgenden Stunden.

Ein Abgleich mit dem HYSPLIT-Modell legt nahe, dass die Nutzlast von diesem Start aktuell in diesem Gebiet zu vermuten ist.

Offenbar ist die Nutzlast also in der Luft, hat aber allem Anschein nach ein Problem beim bekommen von GPS-Fixes. Dessen Ursache gilt es noch zu finden und lokal zu reproduzieren. Es bleibt nun zu hoffen, dass die Nutzlast sich in den kommenden Tagen wieder einmal melden wird.
