0x15 - 07.08.2020

Solarstart von Frankreich aus. Nutzlast hörte ca. 2 Stunden nach dem Start auf zu senden. Ursache unbekannt, ein Hardwarefehler (kalte Lötstelle, ...) ist jedoch eine wahrscheinliche Ursache.

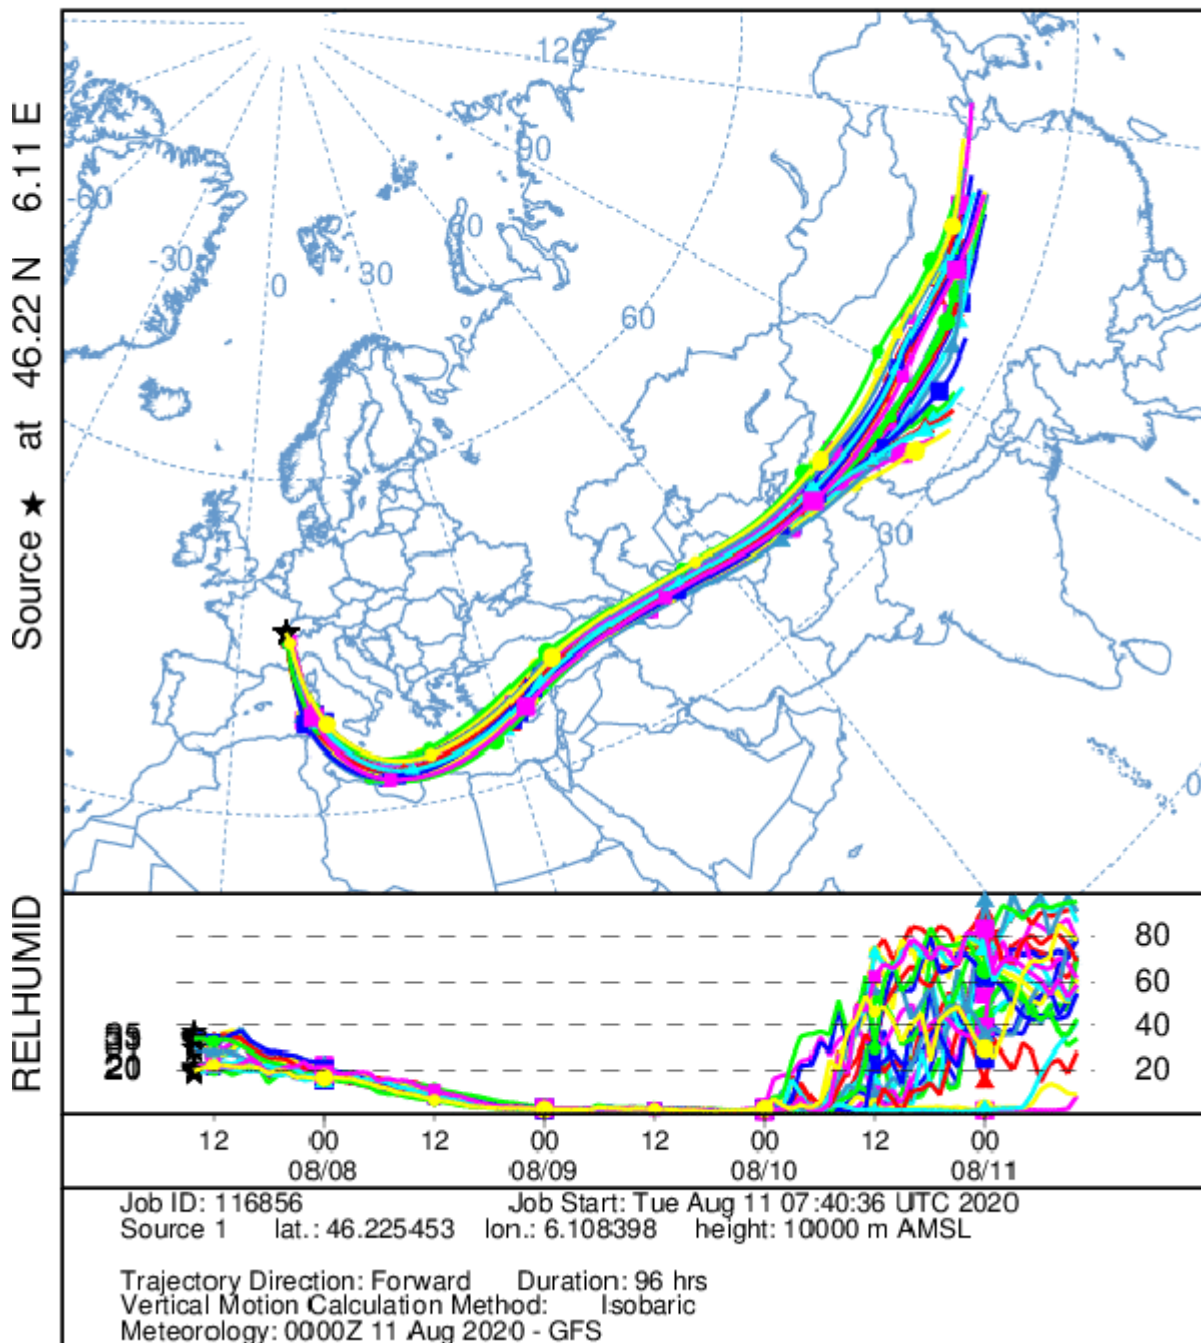
NOAA HYSPLIT MODEL Forward trajectories starting at 1000 UTC 07 Aug 20 GFSG Meteorological Data

An Tag 5 (11.08.) wurde um 09:28 MESZ (ziemlich genau 96 Stunden nach dem Start) ein Paket aus Tibet, China empfangen. Zwei weitere Positionen folgten in den nachfolgenden Stunden.

Ein Abgleich mit dem HYSPLIT-Modell legt nahe, dass die Nutzlast von diesem Start aktuell in diesem Gebiet zu vermuten ist.

Offenbar ist die Nutzlast also in der Luft, hat aber allem Anschein nach ein Problem beim bekommen von GPS-Fixes. Dessen Ursache gilt es noch zu finden und lokal zu reproduzieren. Es bleibt nun zu hoffen, dass die Nutzlast sich in den kommenden Tagen wieder einmal melden wird.
