# Reparatur Advantest R3271

Ein scheinbar häufiges Problem (siehe [Yahoo Gruppe](#)) eines alternden Spektrumanalysator Typ R3271 von Advantest ist ein Defekt in der PLL des 2. Lokaloszillators.

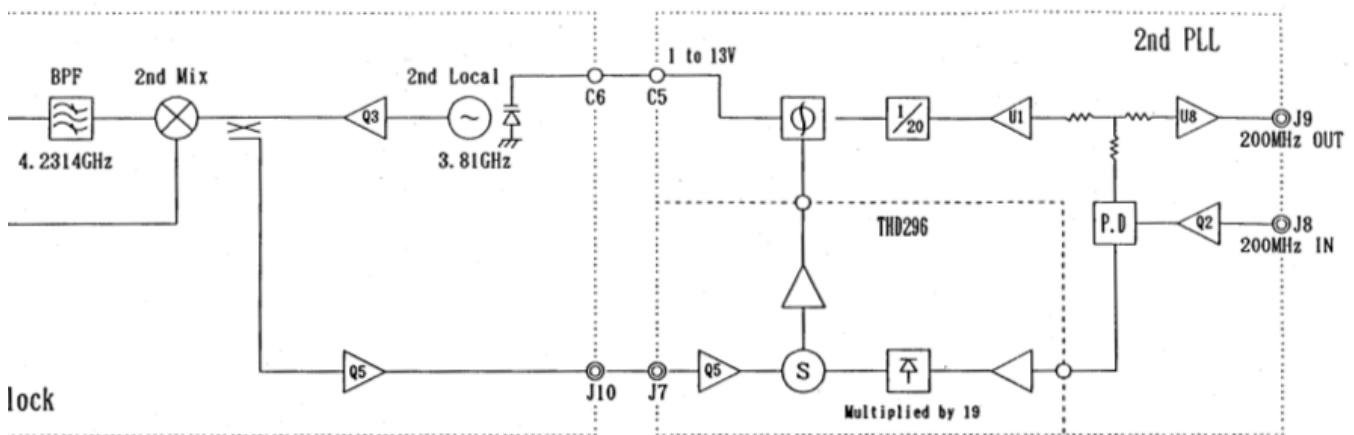
Die Sampler-Platine THD296 realisiert dabei 2 Funktionen:

- Vervielfachung (x19) des Referenzsignals mittels Step-Recovery-Diode
- Mischung 3800 MHz (x19 Referenz) und 3810 MHz (LO)

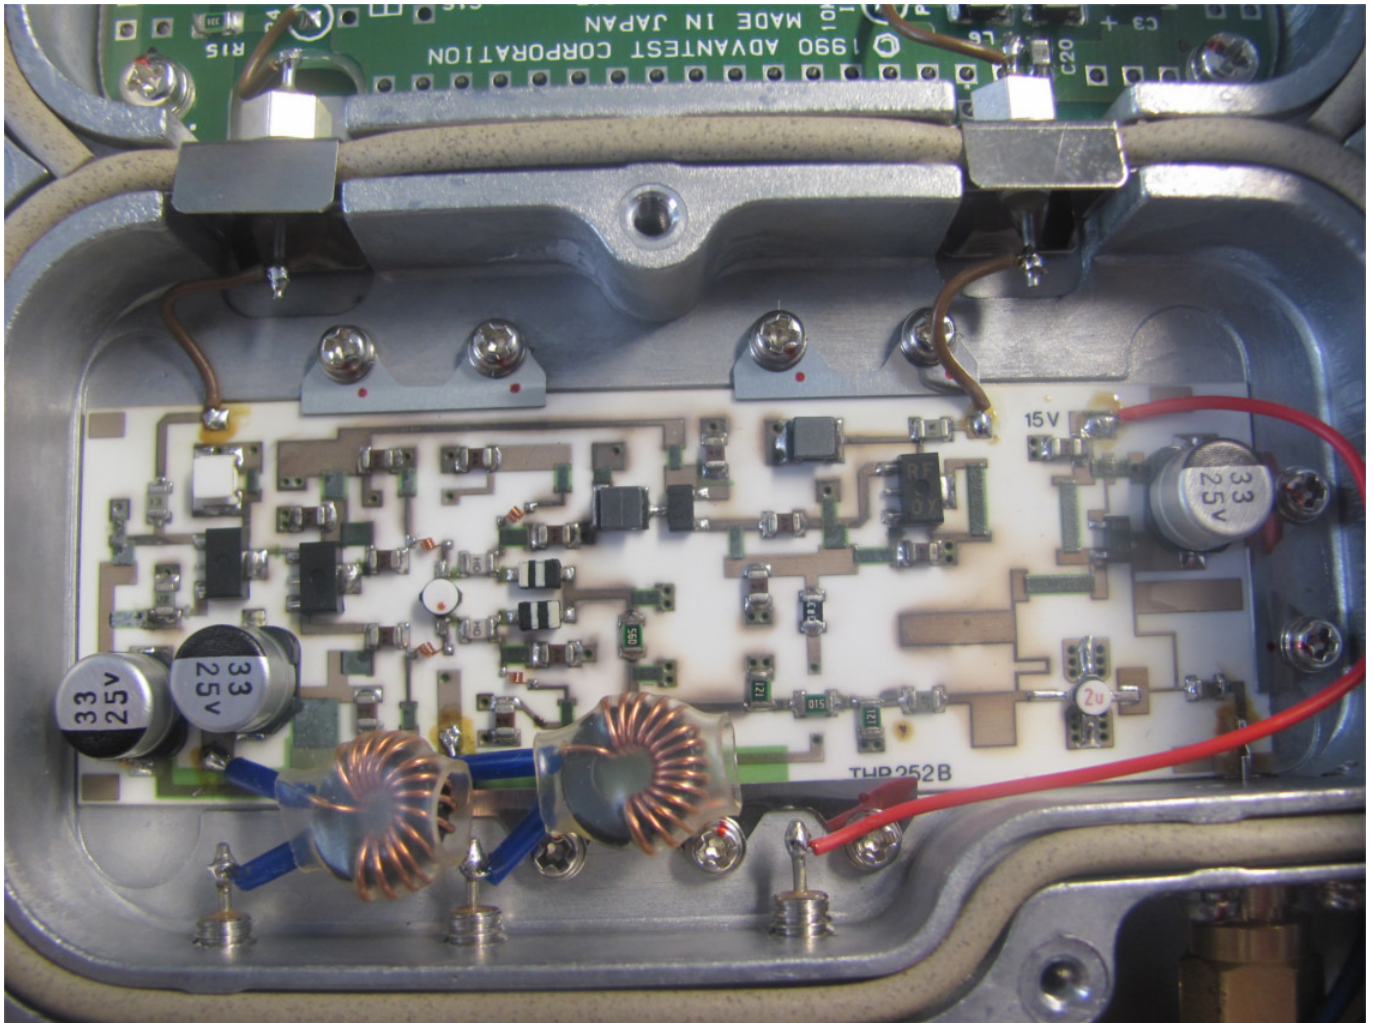
Hat der 10 MHz-Ausgang der Sampler-Platine zu geringen Pegel, rastet die PLL nicht mehr (zuverlässig) ein.

Grund hierfür ist die exotische Leiterplattentechnologie der Sampler-Platine. Die Leiterbahnen auf der Keramik-Leiterplatte wurden mit Silbertinte realisiert, diese verändert sich aber mit der Zeit chemisch wodurch sich der Widerstand der Leiterbahnen signifikant erhöht. Auf der Leiterbahn sind größtenteils impedanzkontrollierte Leiterbahnen realisiert, der erhöhte Widerstand verändert dadurch die Eigenschaften der Leiterbahnen komplett. Auch die Arbeitspunkte der Transistoren werden verschoben.

Die Leiterbahnen der Leiterplatte waren größtenteils oxidiert und hochohmig geworden, bis zu 10 k $\Omega$  pro cm. Einige Leiterbahnen waren nach Reinigung und Entfernung der Oxidschicht nur teilweise lötbar, deshalb wurden alle Leiterbahnen durch Kupferfolie bzw. Draht ersetzt. Die Massedurchkontaktierungen zeigten sich unauffällig.

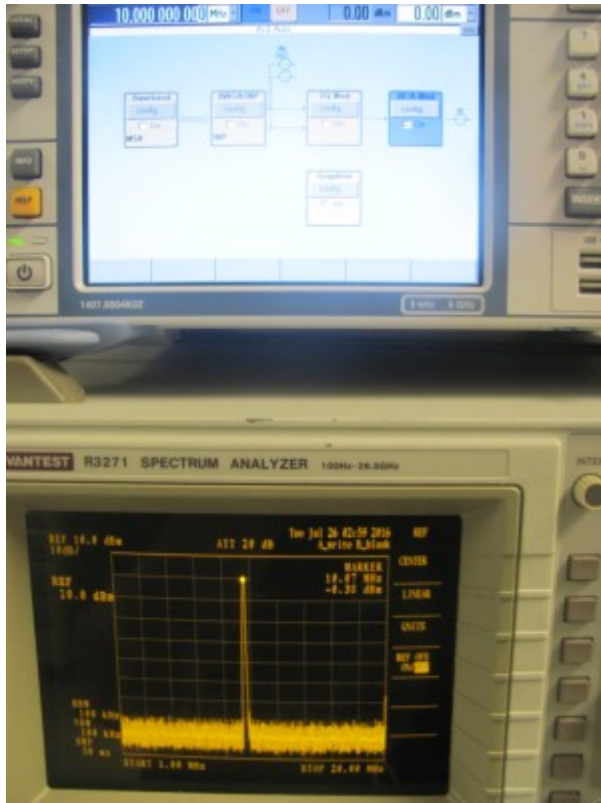
Die Reparatur mit einer Arbeitszeit von ca. 5 Stunden war erfolgreich. Ein angelegtes 10 MHz-Signal wird korrekt gemessen. Die Kalibrierung ist nun auch wieder möglich.
