# Reparatur Advantest R3271

Ein scheinbar häufiges Problem eines alternden Spektrumanalysator Typ R3271 von Advantest ist ein Defekt in der PLL des 2. Lokaloszillators.

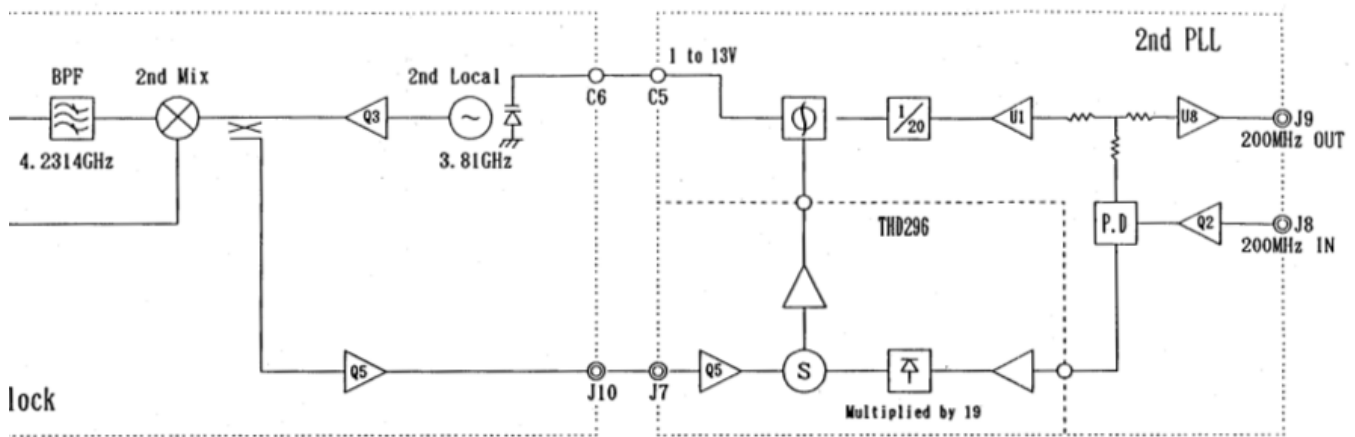
Die Sampler-Platine THD296 realisiert dabei 2 Funktionen:

- Vervielfachung (x19) des Referenzsignals mittels Step-Recovery-Diode
- Mischung 3800 Mhz (x19 Referenz) und 3810 MHz(LO)

Hat der 10 MHz-Ausgang der Sampler-Platine zu geringen Pegel, rastet die PLL nicht mehr (zuverlässig) ein.

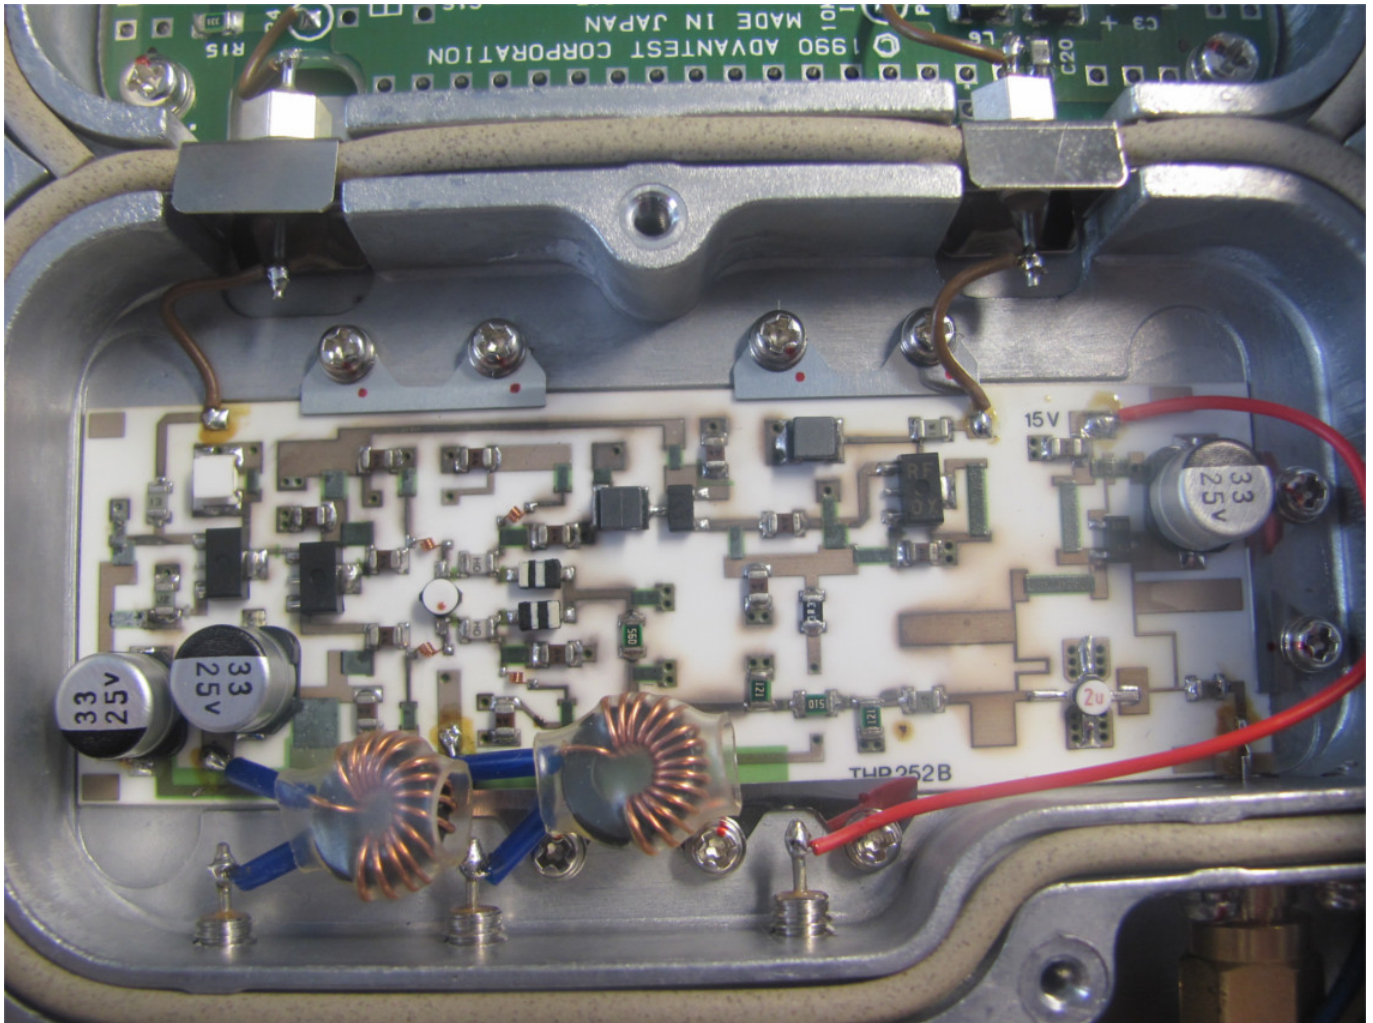
Grund hierfür ist die exotische Leiterplattentechnologie der Sampler-Platine. Die Leiterbahnen auf der Keramik-Leiterplatte wurde mit Silbertinte realisiert, diese verändert sich aber mit der Zeit chemisch wodurch sich der Widerstand der Leiterbahnen sich signifikant erhöht. Auf der Leiterbahn sind größtenteils impedanzkontrollierte Leiterbahnen realisiert, der erhöhte Widerstand verändert dadurch die Eigenschaften der Leiterbahnen komplett. Auch die Arbeitspunkte der Transistoren werden verschoben.
