Reparatur Advantest R3271

Ein scheinbar häufiges Problem eines alternden Spektrumanalysator Typ R3271 von Advantest ist ein Defekt in der PLL des 2. Lokaloszillators.

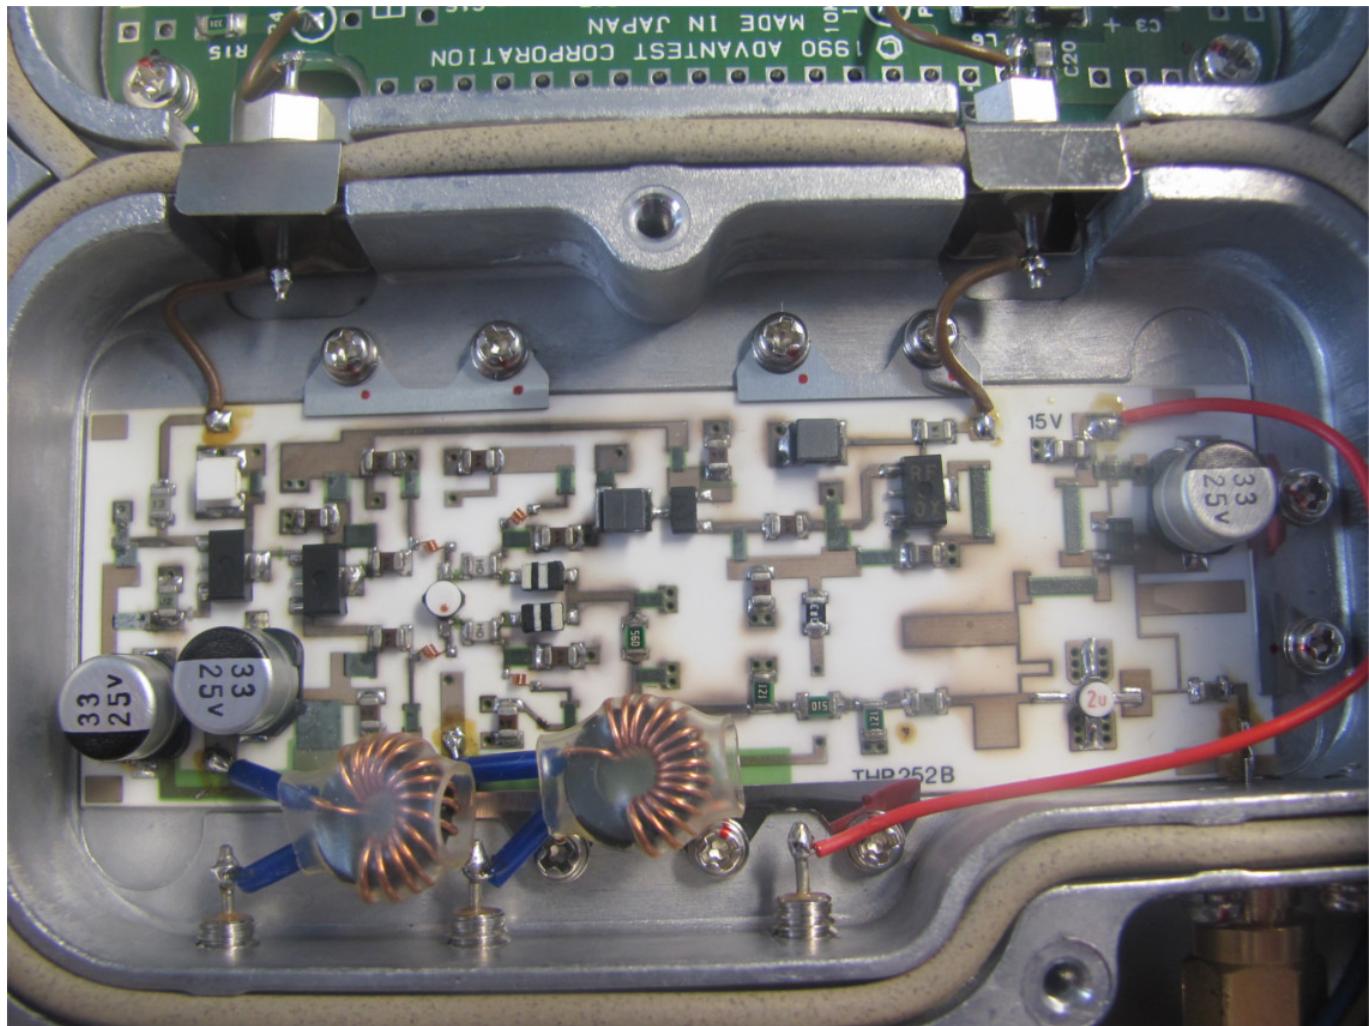
Hat der 10 MHz-Ausgang der Sampler-Platine zu geringen Pegel, rastet die PLL nicht mehr (zuverlässig) ein.

Grund hierfür ist die exotische Leiterplattentechnologie der Sampler-Platine. Die Leiterbahnen auf der Keramik-Leiterplatte wurde mit Silberinten realisiert, diese verändert sich aber mit der Zeit chemisch wodurch sich der Widerstand der Leiterbahnen signifikant erhöht. Auf der Leiterbahn sind größtenteils impedanzkontrollierte Leiterbahnen realisiert, der erhöhte Widerstand verändert dadurch die Eigenschaften der Leiterbahnen komplett. Auch die Arbeitspunkte der Transistoren werden verschoben.

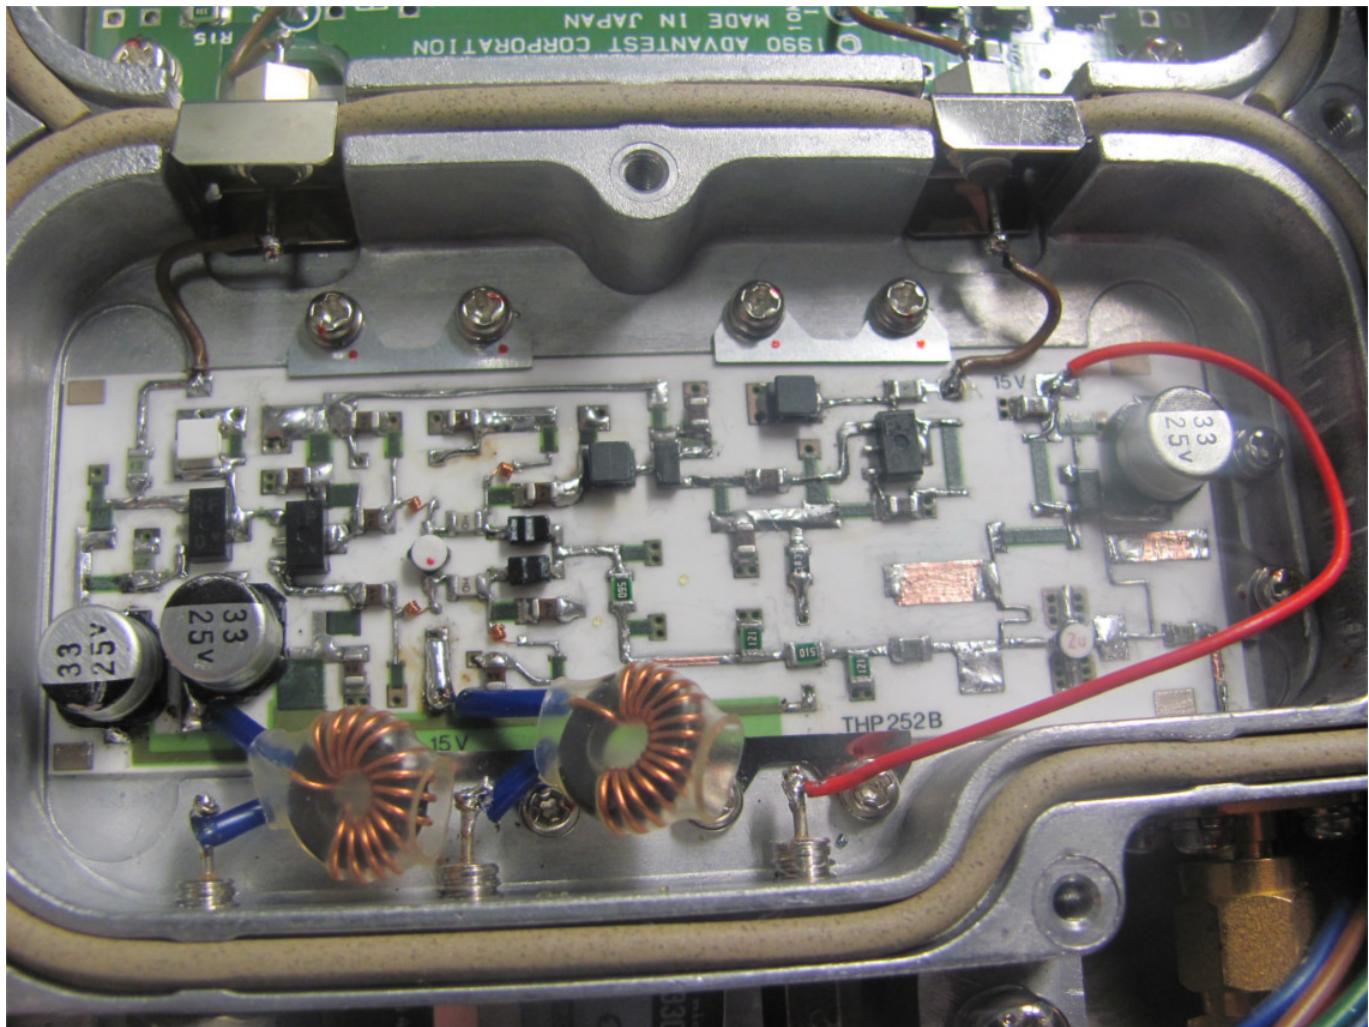
Die Leiterbahnen der Leiterplatte waren größtenteils oxidiert und hochohmig geworden, bis zu 10 kOhm pro cm. Einige Leiterbahnen waren nach Reinigung und Entfernung der Oxidschicht nur teilweise lötbar, deshalb wurden alle Leiterbahnen durch Kupferfolie bzw. Draht ersetzt. Die Massedurchkontaktierungen zeigten sich unauffällig.

Es wurden alle Leiterbahnen ersetzt, kurze Leiterbahnen und reine Gleichstrompfade mittels 0,2 mm-Draht und impedanzkontrollierte Leiterbahnen mittels Kupferfolie.

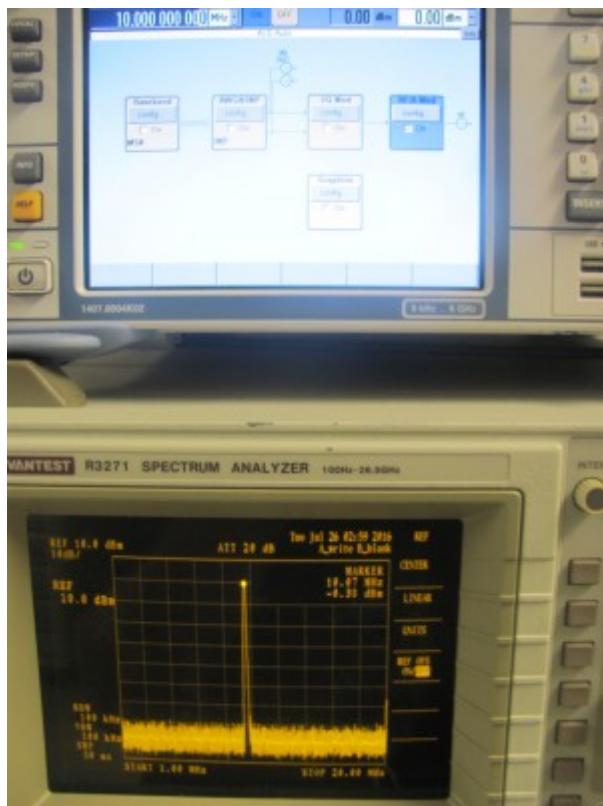
Die Reparatur mit einer Arbeitszeit von ca. 5 Stunden war erfolgreich. Ein angelegtes 10 MHz-Signal wird korrekt gemessen. Die Kalibrierung ist nun auch wieder möglich.
