Reparatur Advantest R3271

Ein scheinbar häufiges Problem (siehe [Yahoo Gruppe](#) eines alternden Spektrumanalysator Typ R3271 von Advantest ist ein Defekt in der PLL des 2. Lokaloszillators.

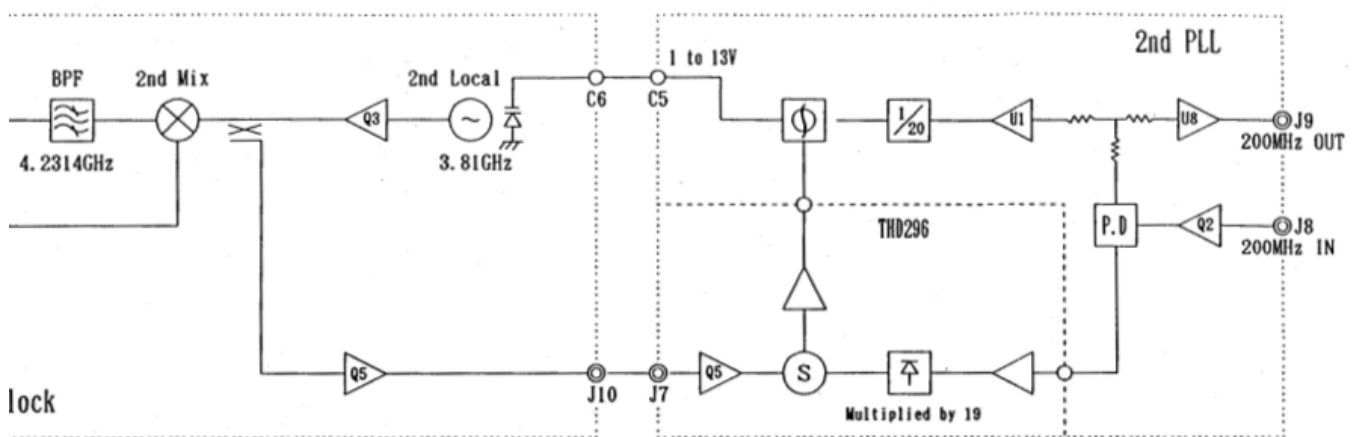
Die Sampler-Platine THD296 realisiert dabei 2 Funktionen:

- Vervielfachung (x19) des Referenzsignals mittels Step-Recovery-Diode
- Mischung 3800 Mhz (x19 Referenz) und 3810 MHz(LO)

Hat der 10 MHz-Ausgang der Sampler-Platine zu geringen Pegel, rastet die PLL nicht mehr (zuverlässig) ein.

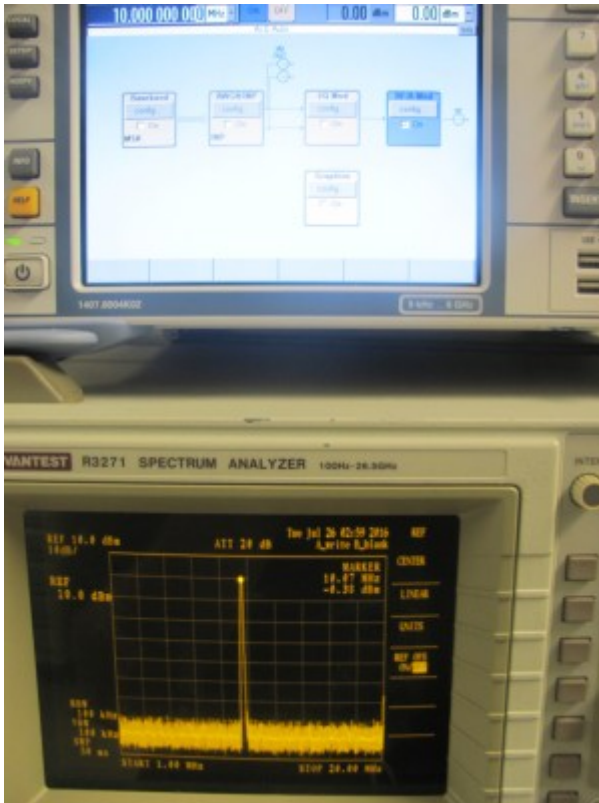
Die Reparatur mit einer Arbeitszeit von ca. 5 Stunden war erfolgreich. Ein angelegtes 10 MHz-Signal wird korrekt gemessen. Die Kalibrierung ist nun auch wieder möglich.
