Reparatur Advantest R3271

Ein scheinbar häufiges Problem (siehe Yahoo Gruppe) eines alternden Spektrumanalysator Typ R3271 von Advantest ist ein Defekt in der PLL des 2. Lokaloszillators.

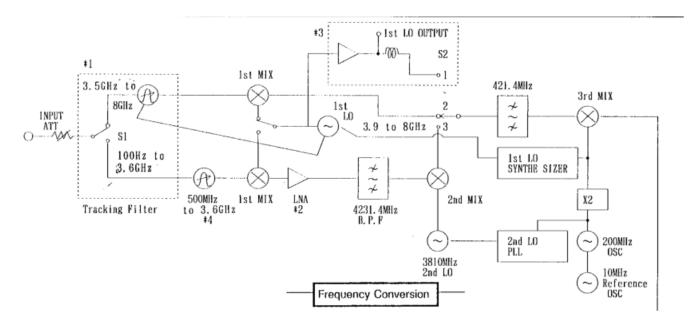
Der Spektrumanalysator hat einen Frequenzbereich von 100 Hz bis 26,5 GHz, der sich in zwei Frequenzbänder unterteilt. Im Bereich von 100 Hz bis 3,6 GHz (Low-Band) wird das Eingangssignal dreimal in der Frequenz umgesetzt. Dazu wird mit dem 1. LO (3,9 bis 8 GHz) auf eine 1. ZF von 4231,4 MHz gemischt. Anschliessend wird mit wird mit einem 2. LO mit einer festen Frequenz von 3810 MHz auf die 2. ZF von 421,4 MHz gemischt. Der High-Band-Bereich von 3,5 GHz bis 8 GHz (26,5 GHz) wird gefiltert (mitlaufendes YIG-Filter) und direkt auf die 2. ZF gemischt. Zum Schluss wird noch einmal mit 400 MHz gemischt und auf einer ZF von 21,4 MHz wird die Filterung auf die Auflösungsbandbreite mit anschliessender Pegelmessung vollzogen.

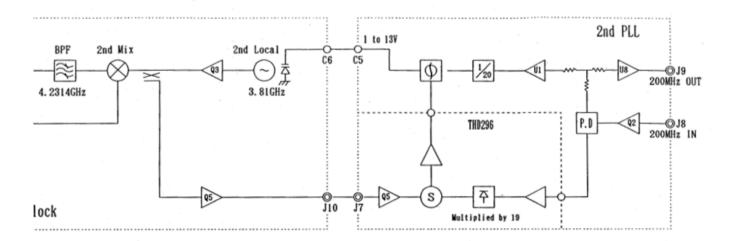
Die Sampler-Platine THD296 realisiert dabei 2 Funktionen:

- Vervielfachung (x19) des Referenzsignals mittels Step-Recovery-Diode
- Mischung 3800 Mhz (x19 Referenz) und 3810 MHz(LO)

Hat der 10 MHz-Ausgang der Sampler-Platine zu geringen Pegel, rastet die PLL nicht mehr (zuverlässig) ein.

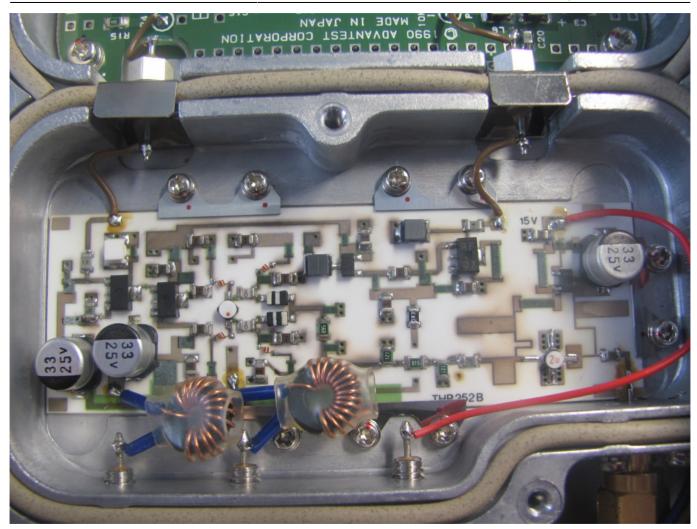
Grund hierfür ist die exotische Leiterplattentechnologie der Sampler-Platine. Die Leiterbahnen auf der Keramik-Leiterplatte wurde mit Silbertinte realisiert, diese verändert sich aber mit der Zeit chemisch wodurch sich der Widerstand der Leiterbahnen sich signifikant erhöht. Auf der Leiterbahn sind größtenteils impedanzkontrollierte Leiterbahnen realsiert, der erhöhte Widerstand verändert dadurch die Eigenschaften der Leiterbahnen komplett. Auch die Arbeitspunkte der Transistoren werden verschoben.

Die Leiterbahnen der Leiterplatte waren größtenteils oxidiert und hochohmig geworden, bis zu 10 kOhm pro cm. Einige Leiterbahnen waren nach Reinigung und Entfernung der Oxidschicht nur teilweise lötbar, deshalb wurden alle Leiterbahnen durch Kupferfolie bzw. Draht ersetzt. Die Massedurchkontaktierungen zeigten sich unauffällig.

Es wurden alle Leiterbahnen ersetzt, kurze Leiterbahnen und reine Gleichstrompfade mittels 0,2 mm-Draht und impedanzkontrollierte Leiterbahnen mittels Kupferfolie. Last update: 2016/09/16
