Reparatur Advantest R3271

Ein scheinbar häufiges Problem (siehe [Yahoo Gruppe](#)) eines alternden Spektrumanalysator Typ R3271 von Advantest ist ein Defekt in der PLL des 2. Lokaloszillators.

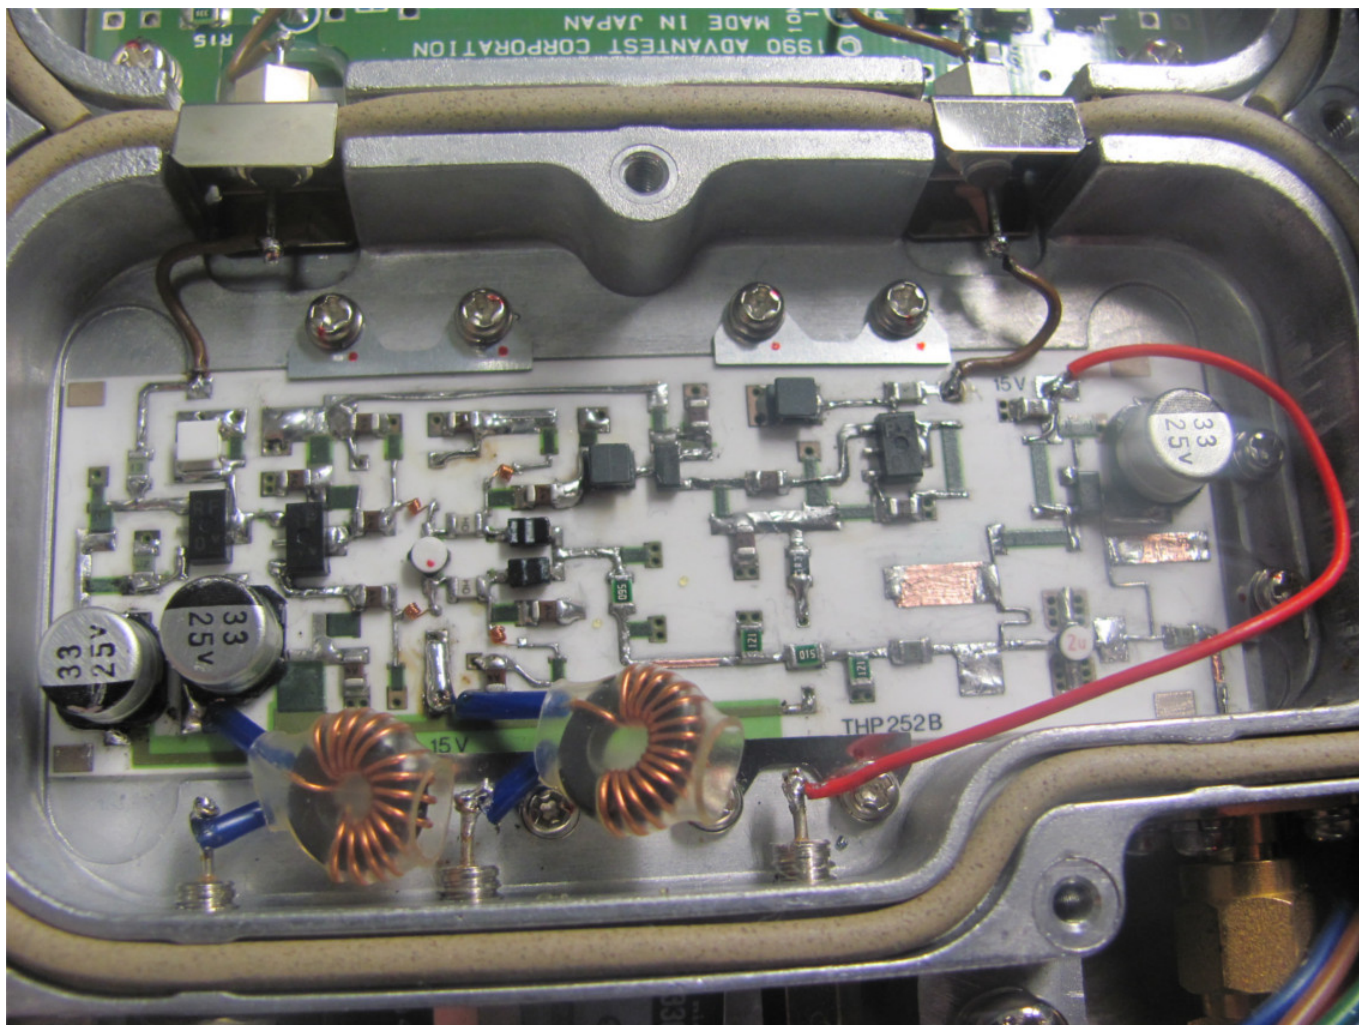
Die Leiterbahnen der Leiterplatte waren größtenteils oxidiert und hochohmig geworden, bis zu 10 kOhm pro cm. Einige Leiterbahnen waren nach Reinigung und Entfernung der Oxidschicht nur teilweise lötfähig, deshalb wurden alle Leiterbahnen durch Kupferfolie bzw. Draht ersetzt. Die Massedurchkontaktierungen zeigten sich unauffällig.

Es wurden alle Leiterbahnen ersetzt, kurze Leiterbahnen und reine Gleichstrompfade mittels 0,2 mm-Draht und impedanzkontrollierte Leiterbahnen mittels Kupferfolie.
