# Reparatur Advantest R3271

Ein scheinbar häufiges Problem (siehe Yahoo Gruppe) eines alternden Spektrumanalysator Typ R3271 von Advantest ist ein Defekt in der PLL des 2. Lokaloszillators.

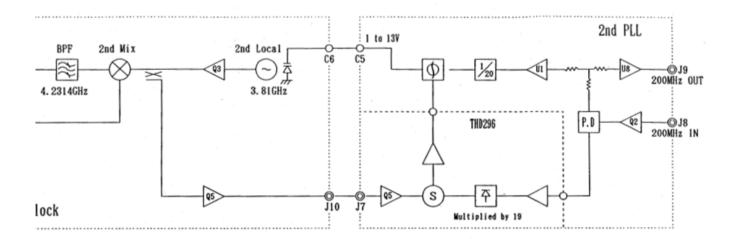
Die Sampler-Platine THD296 realisiert dabei 2 Funktionen:

- Vervielfachung (x19) des Referenzsignals mittels Step-Recovery-Diode
- Mischung 3800 MHz (x19 Referenz) und 3810 MHz (LO)

Hat der 10 MHz-Ausgang der Sampler-Platine zu geringen Pegel, rastet die PLL nicht mehr (zuverlässig) ein.

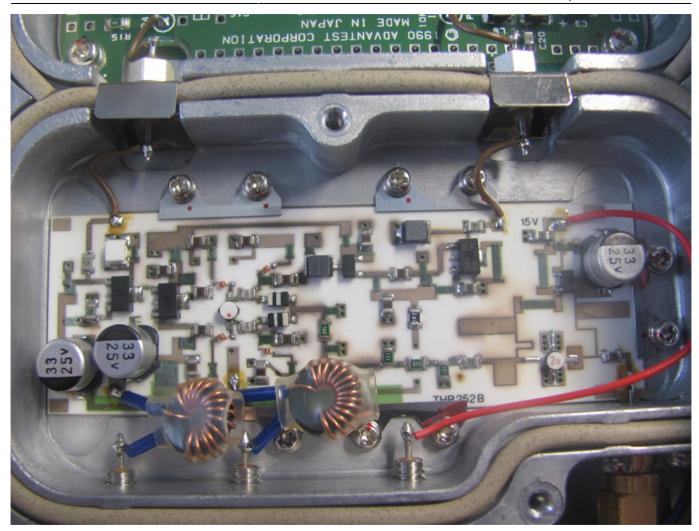
Grund hierfür ist die exotische Leiterplattentechnologie der Sampler-Platine. Die Leiterbahnen auf der Keramik-Leiterplatte wurden mit Silbertinte realisiert, diese verändert sich aber mit der Zeit chemisch wodurch sich der Widerstand der Leiterbahnen signifikant erhöht. Auf der Leiterbahn sind größtenteils impedanzkontrollierte Leiterbahnen realsiert, der erhöhte Widerstand verändert dadurch die Eigenschaften der Leiterbahnen komplett. Auch die Arbeitspunkte der Transistoren werden verschoben.

Die Leiterbahnen der Leiterplatte waren größtenteils oxidiert und hochohmig geworden, bis zu 10 kOhm pro cm. Einige Leiterbahnen waren nach Reinigung und Entfernung der Oxidschicht nur teilweise lötbar, deshalb wurden alle Leiterbahnen durch Kupferfolie bzw. Draht ersetzt. Die Massedurchkontaktierungen zeigten sich unauffällig.

Es wurden alle Leiterbahnen ersetzt, kurze Leiterbahnen und reine Gleichstrompfade mittels 0,2 mm-Draht und impedanzkontrollierte Leiterbahnen mittels Kupferfolie. Last update: 2016/09/16
