Reparatur Advantest R3271

Ein scheinbar häufiges Problem (siehe [Yahoo Gruppe](#)) eines alternden Spektrumanalysator Typ R3271 von Advantest ist ein Defekt in der PLL des 2. Lokaloszillators.

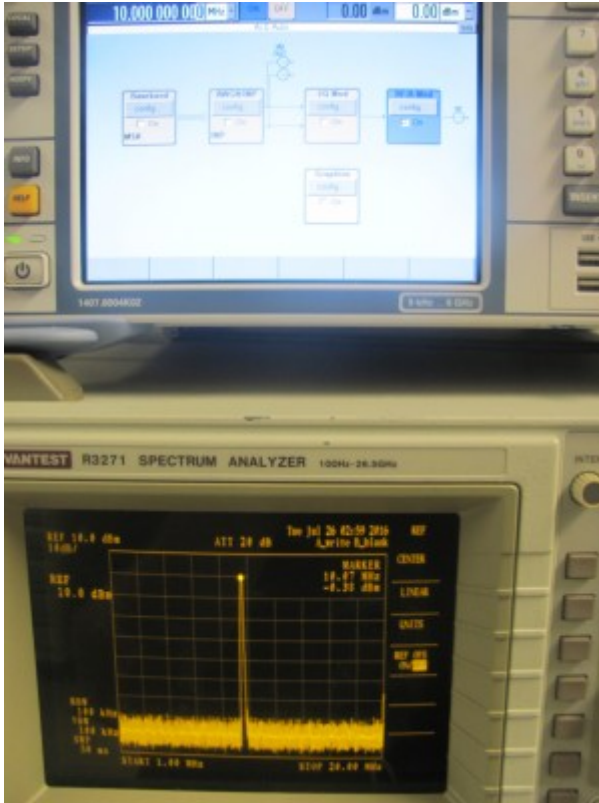
Die Reparatur mit einer Arbeitszeit von ca. 5 Stunden war erfolgreich. Ein angelegtes 10 MHz-Signal wird korrekt gemessen. Die Kalibrierung ist nun auch wieder möglich.
