# Reparatur Advantest R3271

Ein scheinbar häufiges Problem (siehe [Yahoo Gruppe](#)) eines alternden Spektrumanalysator Typ R3271 von Advantest ist ein Defekt in der PLL des 2. Lokaloszillators.

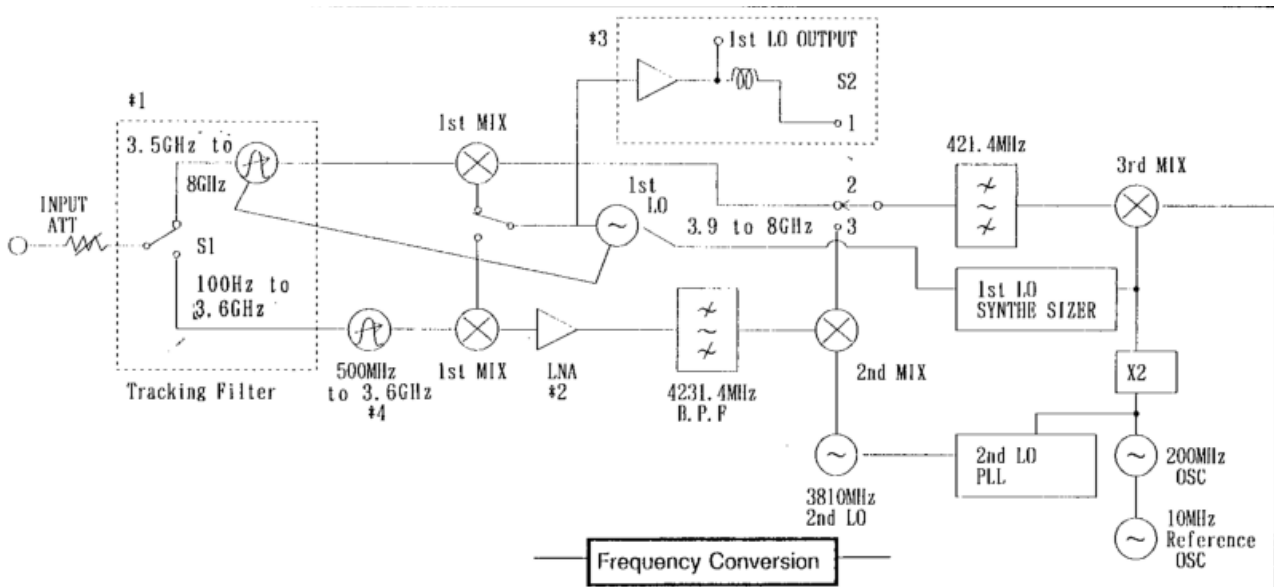
Der Spektrumanalysator hat einen Frequenzbereich von 100 Hz bis 26,5 GHz, der sich in zwei Frequenzbänder unterteilt. Im Bereich von 100 Hz bis 3,6 GHz (Low-Band) wird das Eingangssignal dreimal in der Frequenz umgesetzt. Dazu wird mit dem 1. LO (3,9 bis 8 GHz) auf eine 1. ZF von 4231,4 MHz gemischt. Anschliessend wird mit einem 2. LO mit einer festen Frequenz von 3810 MHz auf die 2. ZF von 421,4 MHz gemischt. Der High-Band-Bereich von 3,5 GHz bis 8 GHz (26,5 GHz) wird gefiltert (mitlaufendes YIG-Filter) und direkt auf die 2. ZF gemischt. Zum Schluss wird noch einmal mit 400 MHz gemischt und auf einer ZF von 21,4 MHz wird die Filterung auf die Auflösungsbandbreite mit anschließender Pegelmessung vollzogen.
