# Reparatur Advantest R3271

Ein scheinbar häufiges Problem (siehe [Yahoo Gruppe](#)) eines alternden Spektrumanalysator Typ R3271 von Advantest ist ein Defekt in der PLL des 2. Lokaloszillators.

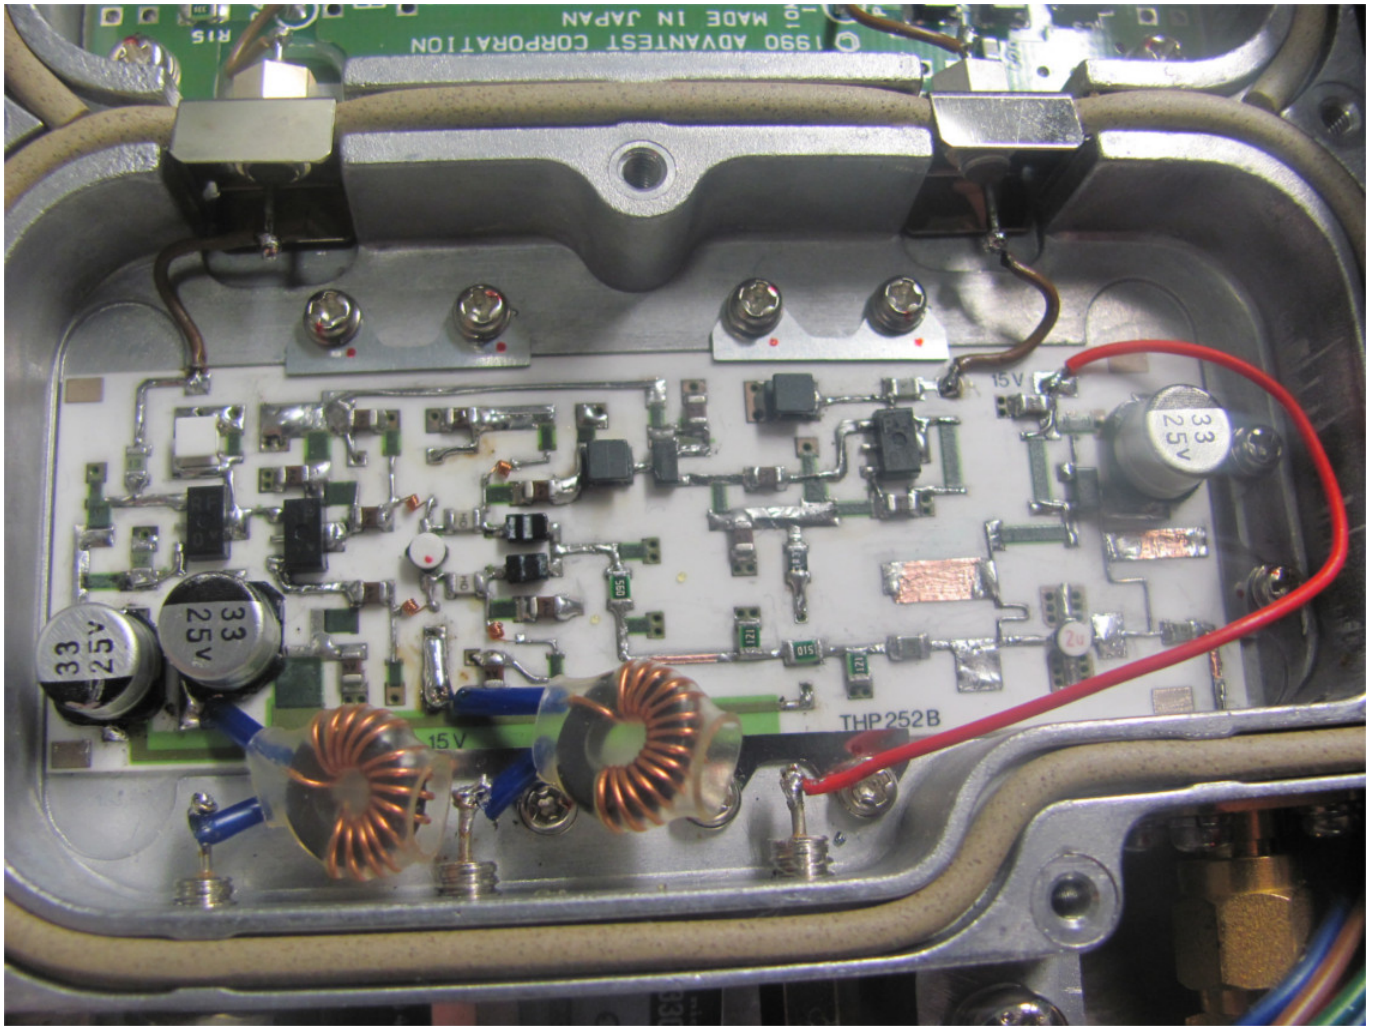
Die Leiterbahnen der Leiterplatte waren größtenteils oxidiert und hochohmig geworden, bis zu 10 kOhm pro cm. Einige Leiterbahnen waren nach Reinigung und Entfernung der Oxidschicht nur teilweise lötfähig, deshalb wurden alle Leiterbahnen durch Kupferfolie bzw. Draht ersetzt. Die Massedurchkontaktierungen zeigten sich unauffällig.

Es wurden alle Leiterbahnen ersetzt, kurze Leiterbahnen und reine Gleichstrompfade mittels 0,2 mm-Draht und impedanzkontrollierte Leiterbahnen mittels Kupferfolie.
