# Reparatur Advantest R3271

Ein scheinbar häufiges Problem (siehe [Yahoo Gruppe](#)) eines alternden Spektrumanalysator Typ R3271 von Advantest ist ein Defekt in der PLL des 2. Lokaloszillators.

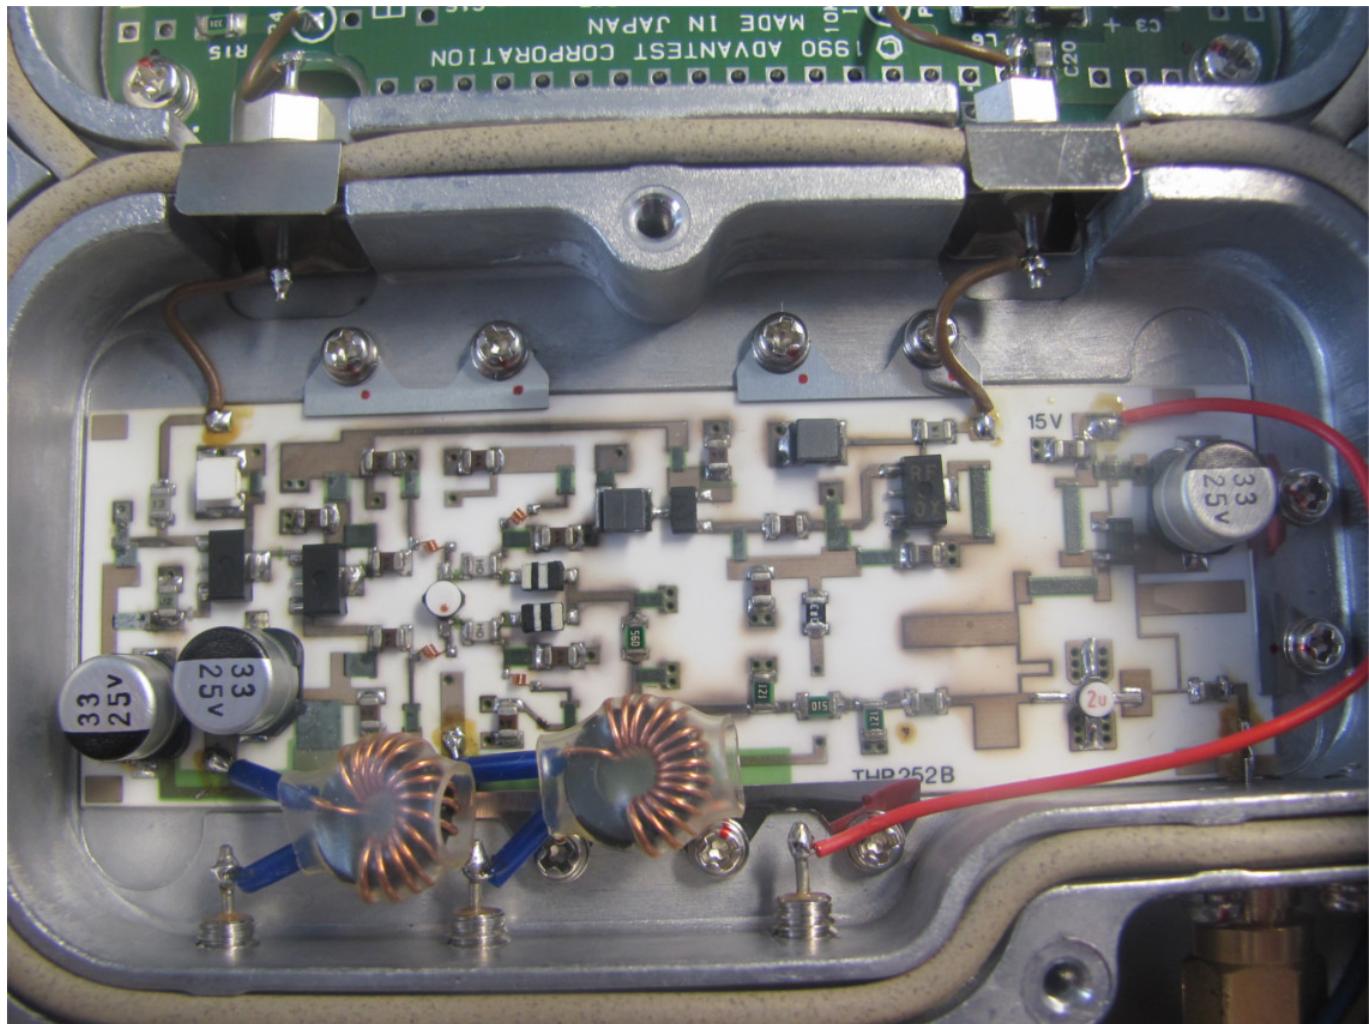
Hat der 10 MHz-Ausgang der Sampler-Platine zu geringen Pegel, rastet die PLL nicht mehr (zuverlässig) ein.

Grund hierfür ist die exotische Leiterplattentechnologie der Sampler-Platine. Die Leiterbahnen auf der Keramik-Leiterplatte wurden mit Silberinte realisiert, diese verändert sich aber mit der Zeit chemisch wodurch sich der Widerstand der Leiterbahnen signifikant erhöht. Auf der Leiterbahn sind größtenteils impedanzkontrollierte Leiterbahnen realisiert, der erhöhte Widerstand verändert dadurch die Eigenschaften der Leiterbahnen komplett. Auch die Arbeitspunkte der Transistoren werden verschoben.

Die Leiterbahnen der Leiterplatte waren größtenteils oxidiert und hochohmig geworden, bis zu 10 kOhm pro cm. Einige Leiterbahnen waren nach Reinigung und Entfernung der Oxidschicht nur teilweise lötbar, deshalb wurden alle Leiterbahnen durch Kupferfolie bzw. Draht ersetzt. Die Massedurchkontaktierungen zeigten sich unauffällig.

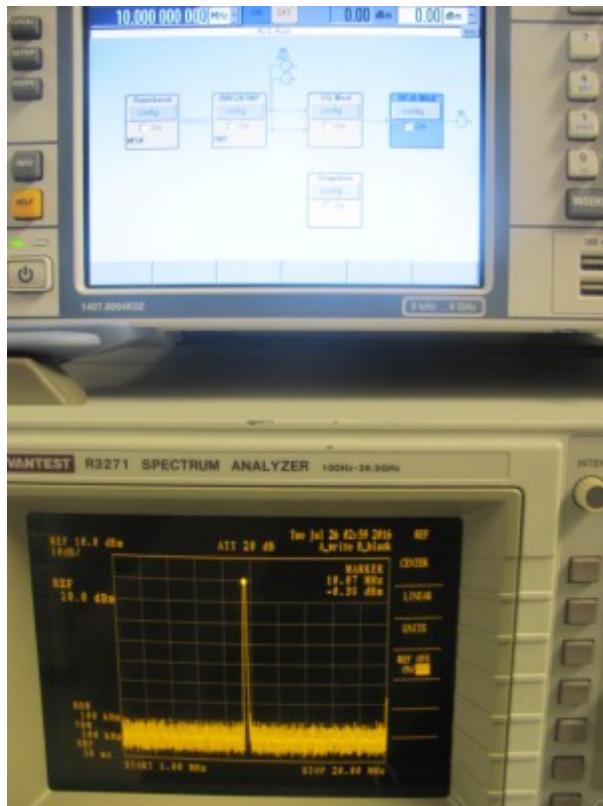
Die Reparatur mit einer Arbeitszeit von ca. 5 Stunden war erfolgreich. Ein angelegtes 10 MHz-Signal wird korrekt gemessen. Die Kalibrierung ist nun auch wieder möglich.
