# Reparatur Advantest R3271

Ein scheinbar häufiges Problem (siehe [Yahoo Gruppe](#)) eines alternden Spektrumanalysator Typ R3271 von Advantest ist ein Defekt in der PLL des 2. Lokaloszillators.

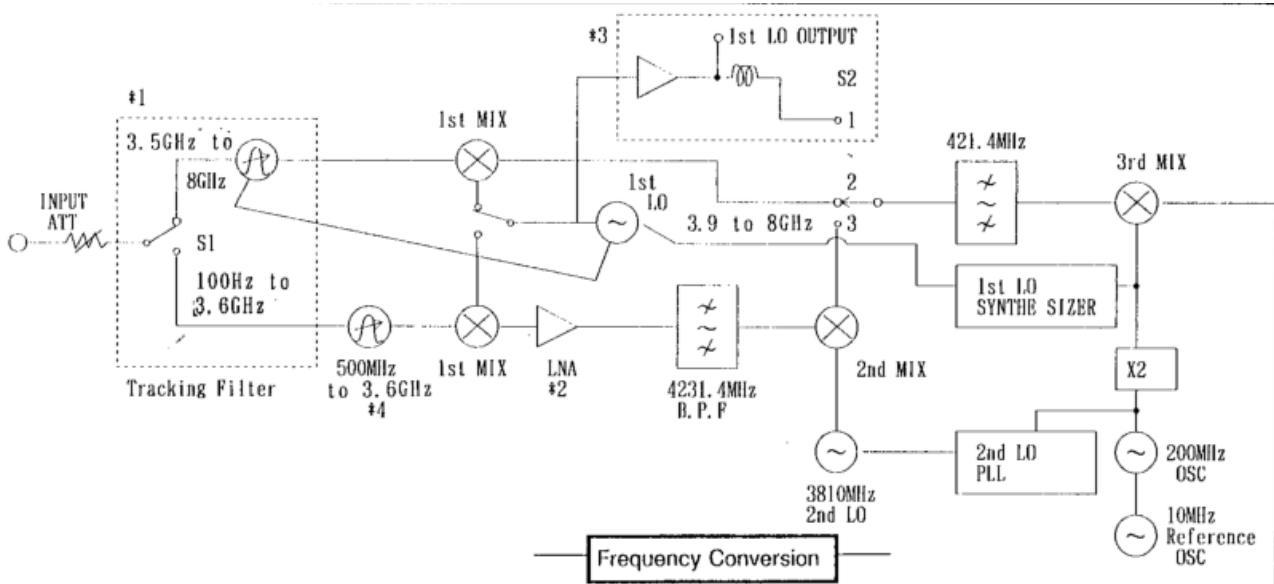
Der Spektrumanalysator hat einen Frequenzbereich von 100 Hz bis 26,5 GHz, der sich in zwei Frequenzbänder unterteilt. Im Bereich von 100 Hz bis 3,6 GHz (Low-Band) wird das Eingangssignal dreimal in der Frequenz umgesetzt. Dazu wird mit dem 1. LO (3,9 bis 8 GHz) auf eine 1. ZF von 4231,4 MHz gemischt. Anschliessend wird mit einem 2. LO mit einer festen Frequenz von 3810 MHz auf die 2. ZF von 421,4 MHz gemischt. Der High-Band-Bereich von 3,5 GHz bis 8 GHz (26,5 GHz) wird gefiltert (mitlaufendes YIG-Filter) und direkt auf die 2. ZF gemischt. Zum Schluss wird noch einmal mit 400 MHz gemischt und auf einer ZF von 21,4 MHz wird die Filterung auf die Auflösungsbandbreite mit anschließender Pegelmessung vollzogen.

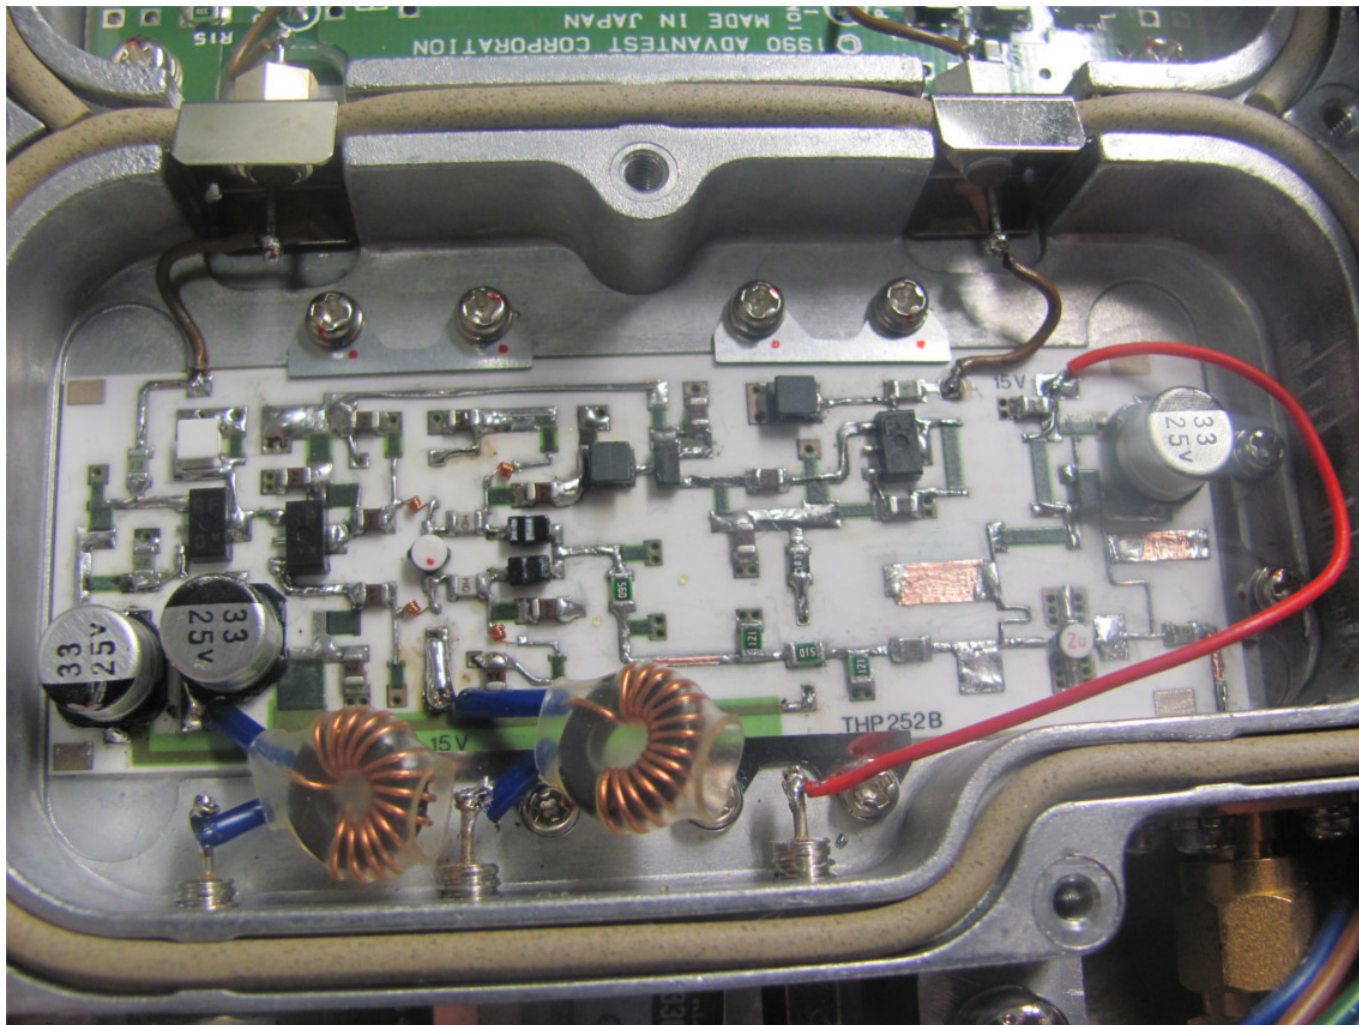
Die Leiterbahnen der Leiterplatte waren größtenteils oxidiert und hochohmig geworden, bis zu 10 kOhm pro cm. Einige Leiterbahnen waren nach Reinigung und Entfernung der Oxidschicht nur teilweise lötfähig, deshalb wurden alle Leiterbahnen durch Kupferfolie bzw. Draht ersetzt. Die Massedurchkontaktierungen zeigten sich unauffällig.

Es wurden alle Leiterbahnen ersetzt, kurze Leiterbahnen und reine Gleichstrompfade mittels 0,2 mm-Draht und impedanzkontrollierte Leiterbahnen mittels Kupferfolie.
