# Reparatur Advantest R3271

Ein scheinbar häufiges Problem (siehe [Yahoo Gruppe](#)) eines alternden Spektrumanalysator Typ R3271 von Advantest ist ein Defekt in der PLL des 2. Lokaloszillators.

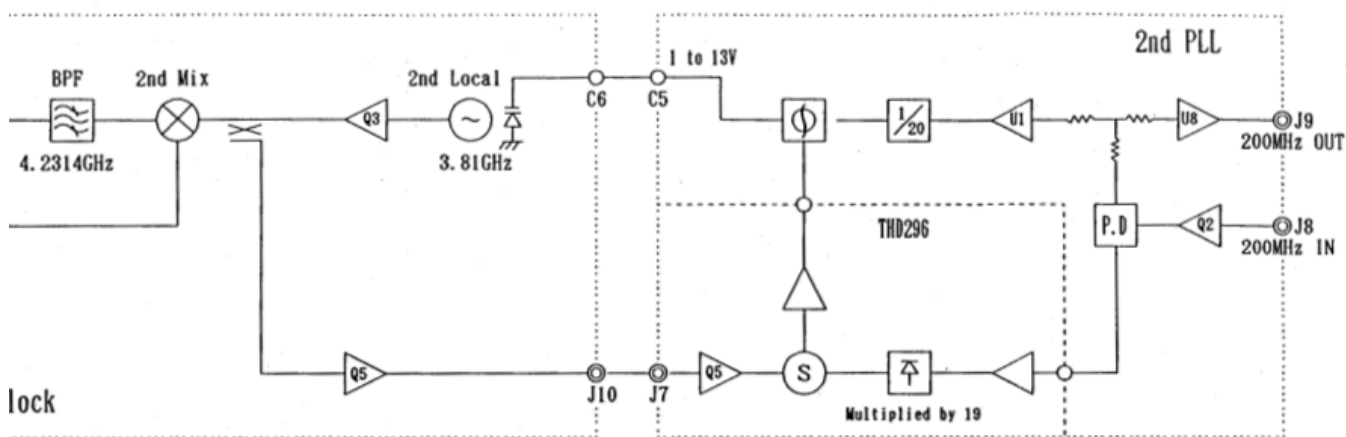
Die Sampler-Platine THD296 realisiert dabei 2 Funktionen:

- Vervielfachung (x19) des Referenzsignals mittels Step-Recovery-Diode
- Mischung 3800 MHz (x19 Referenz) und 3810 MHz (LO)

Hat der 10 MHz-Ausgang der Sampler-Platine zu geringen Pegel, rastet die PLL nicht mehr (zuverlässig) ein.
