Reparatur Advantest R3271

Ein scheinbar häufiges Problem (siehe [Yahoo Gruppe](#)) eines alternden Spektrumanalysator Typ R3271 von Advantest ist ein Defekt in der PLL des 2. Lokaloszillators.

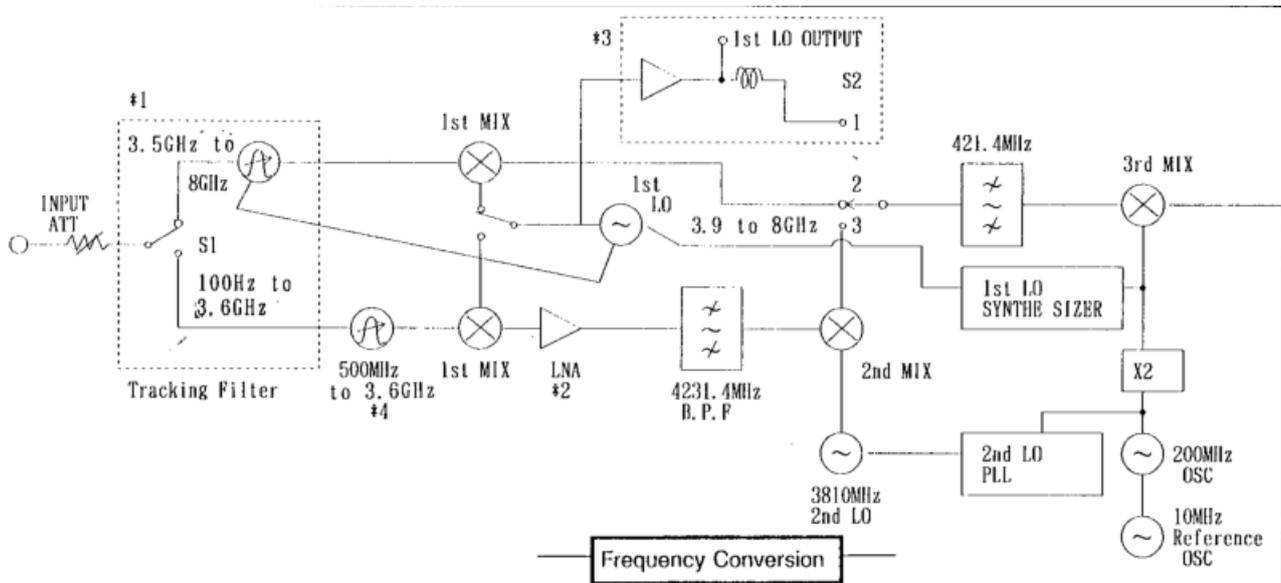
Der Spektrumanalysator hat einen Frequenzbereich von 100 Hz bis 26,5 GHz, der sich in zwei Frequenzbänder unterteilt. Im Bereich von 100 Hz bis 3,6 GHz (Low-Band) wird das Eingangssignal dreimal in der Frequenz umgesetzt. Dazu wird mit dem 1. LO (3,9 bis 8 GHz) auf eine 1. ZF von 4231,4 MHz gemischt. Anschliessend wird mit einem 2. LO mit einer festen Frequenz von 3810 MHz auf die 2. ZF von 421,4 MHz gemischt. Der High-Band-Bereich von 3,5 GHz bis 8 GHz (26,5 GHz) wird gefiltert (mitlaufendes YIG-Filter) und direkt auf die 2. ZF gemischt. Zum Schluss wird noch einmal mit 400 MHz gemischt und auf einer ZF von 21,4 MHz wird die Filterung auf die Auflösungsbandbreite mit anschließender Pegelmessung vollzogen.

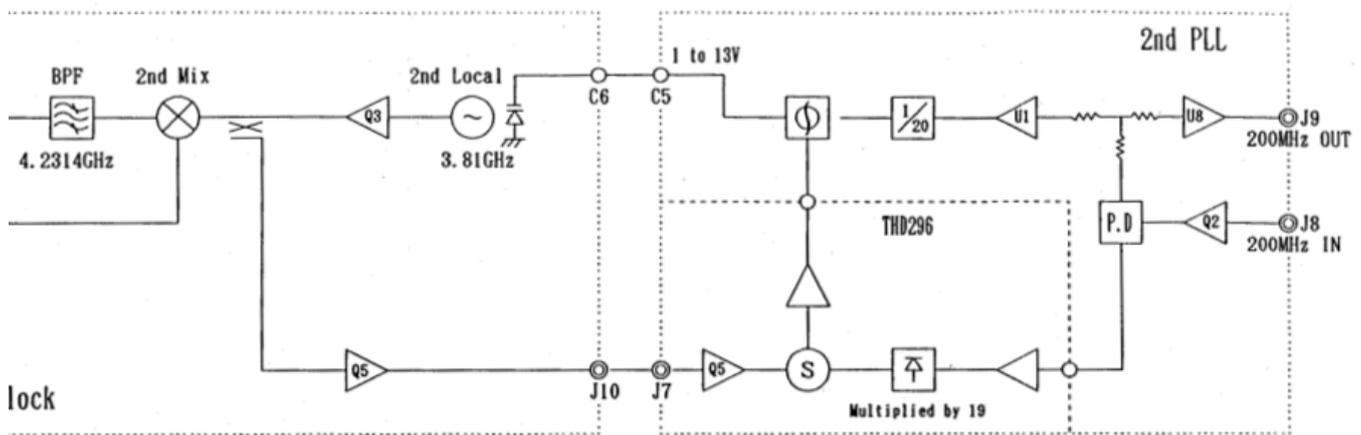
Die Sampler-Platine THD296 realisiert dabei 2 Funktionen:

- Vervielfachung (x19) des Referenzsignals mittels Step-Recovery-Diode
- Mischung 3800 MHz (x19 Referenz) und 3810 MHz (LO)

Hat der 10 MHz-Ausgang der Sampler-Platine zu geringen Pegel, rastet die PLL nicht mehr (zuverlässig) ein.

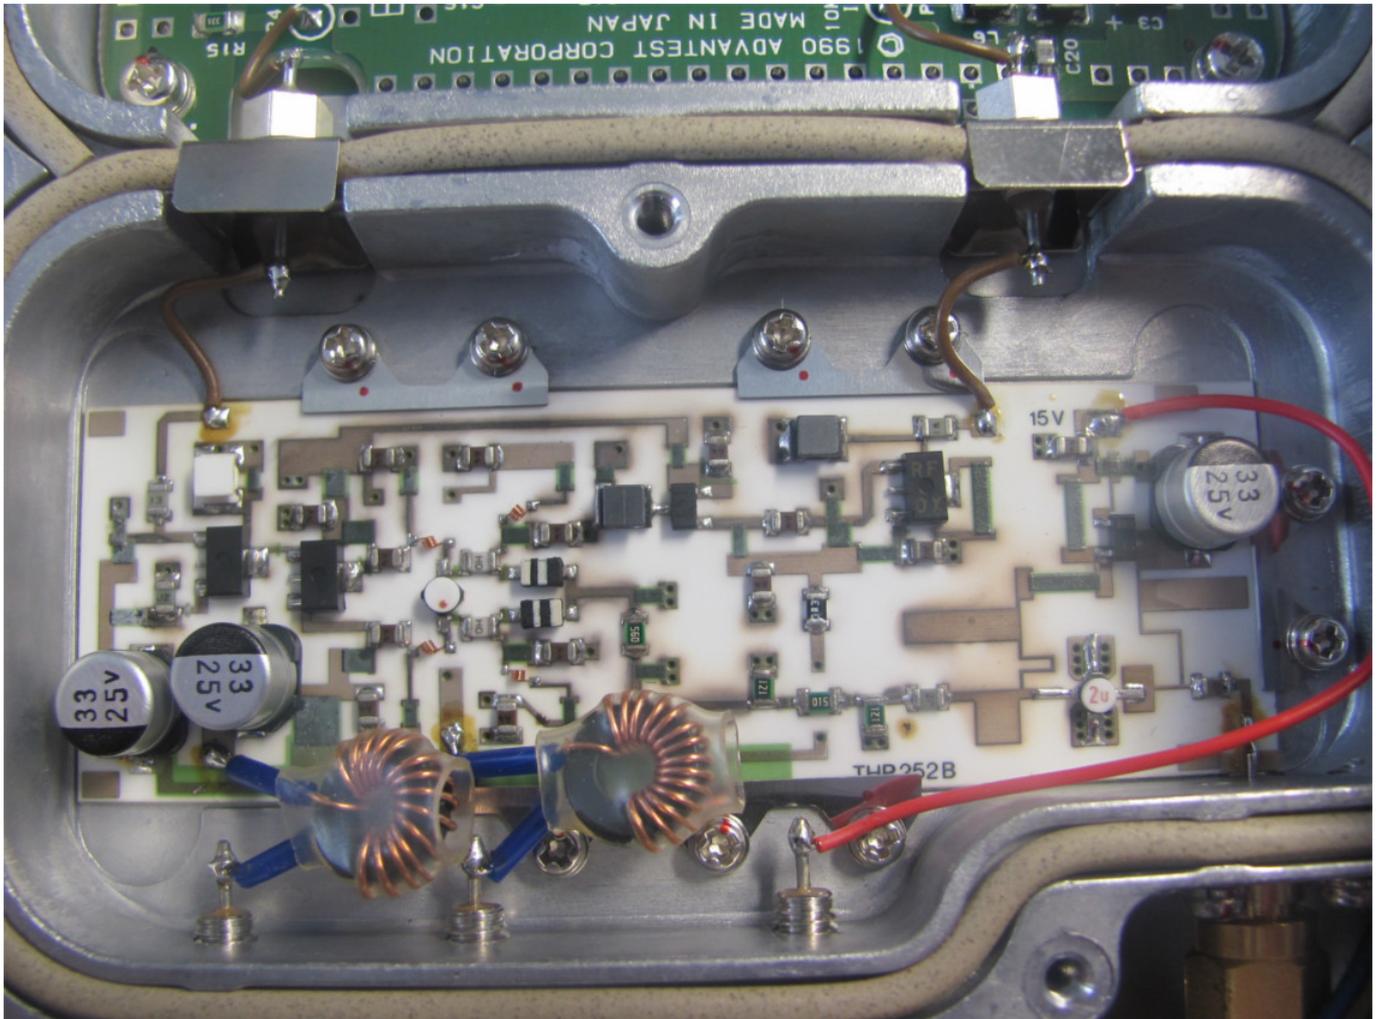
Grund hierfür ist die exotische Leiterplattentechnologie der Sampler-Platine. Die Leiterbahnen auf der Keramik-Leiterplatte wurden mit Silbertinte realisiert, diese verändert sich aber mit der Zeit chemisch wodurch sich der Widerstand der Leiterbahnen signifikant erhöht. Auf der Leiterbahn sind größtenteils impedanzkontrollierte Leiterbahnen realisiert, der erhöhte Widerstand verändert dadurch die Eigenschaften der Leiterbahnen komplett. Auch die Arbeitspunkte der Transistoren werden verschoben.

Die Leiterbahnen der Leiterplatte waren größtenteils oxidiert und hochohmig geworden, bis zu 10 kOhm pro cm. Einige Leiterbahnen waren nach Reinigung und Entfernung der Oxidschicht nur teilweise lötfähig, deshalb wurden alle Leiterbahnen durch Kupferfolie bzw. Draht ersetzt. Die Massedurchkontaktierungen zeigten sich unauffällig.

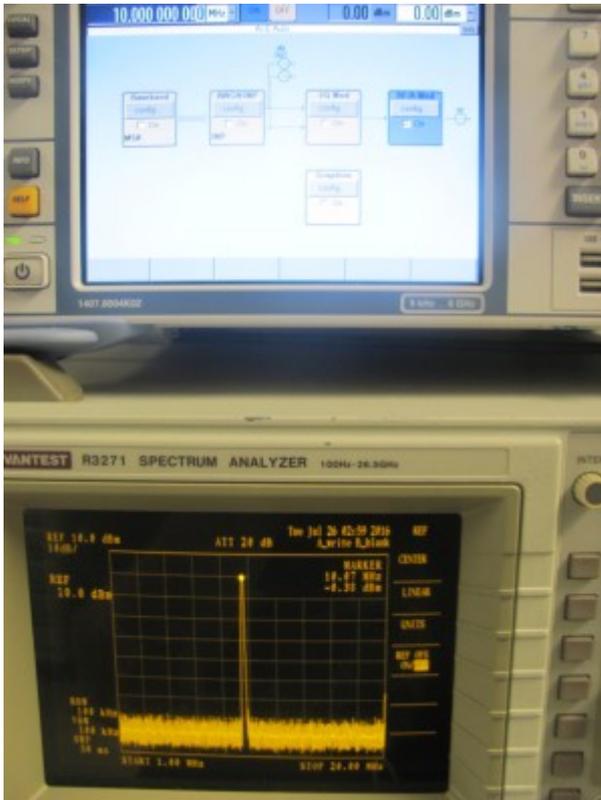
Die Reparatur mit einer Arbeitszeit von ca. 5 Stunden war erfolgreich. Ein angelegtes 10 MHz-Signal wird korrekt gemessen. Die Kalibrierung ist nun auch wieder möglich.
