# Reparatur eines Tektronix TDS644A

Eine Serie von digitalen Tektronix-Speicheroszilloskopen aus den frühen 90er-Jahren sind günstig gebraucht zu erwerben. Wie viele Geräte aus dieser Zeit leiden sie an auslaufenden Elektrolytkondensatoren. Einerseits verlieren diese ihre Kapazität, andererseits kann das auslaufende Elektrolyt auf der Leiterplatte große Schäden hinterlassen. Während gerade letztere Fehler früher sehr aufwendig zu finden waren, sind heutzutage Schaltpläne für das Oszilloskop verfügbar, die die Fehlersuche deutlich vereinfachen.

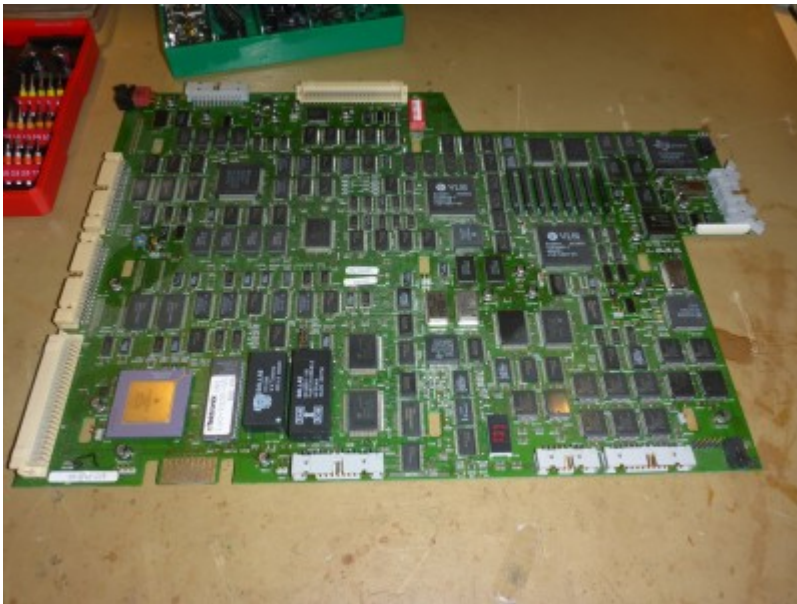
entsprechend des Servicehandbuches (erhältlich bei [1]) demontiert. Das gesamte Oszilloskop befand sich in sehr gutem Zustand und wurde unverbastelt vorgefunden. Die Undichtigkeit aller Elkos war jedoch auf der Leiterplatte durch in Elektrolyt getränkten Staub schnell sichtbar. Auf der Leiterplatte waren kaum Schäden sichtbar, nur an wenigen Stellen sah man, dass das Elektrolyt ganze Arbeit geleistet hatte.

CPU Board, man beachte die dunklen Flecken

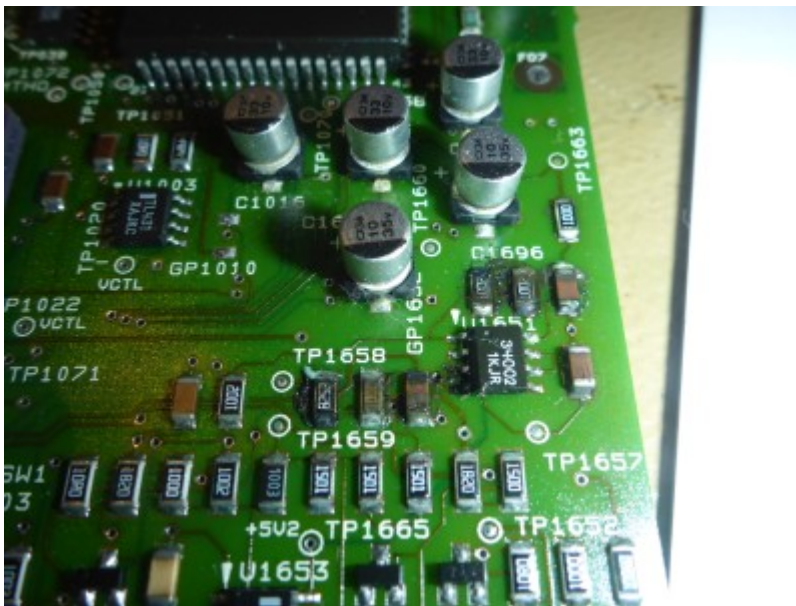
Ausschnitt des Acquisition-Boards
