<http://loetlabor-jena.de/> - Lötlabor Jena

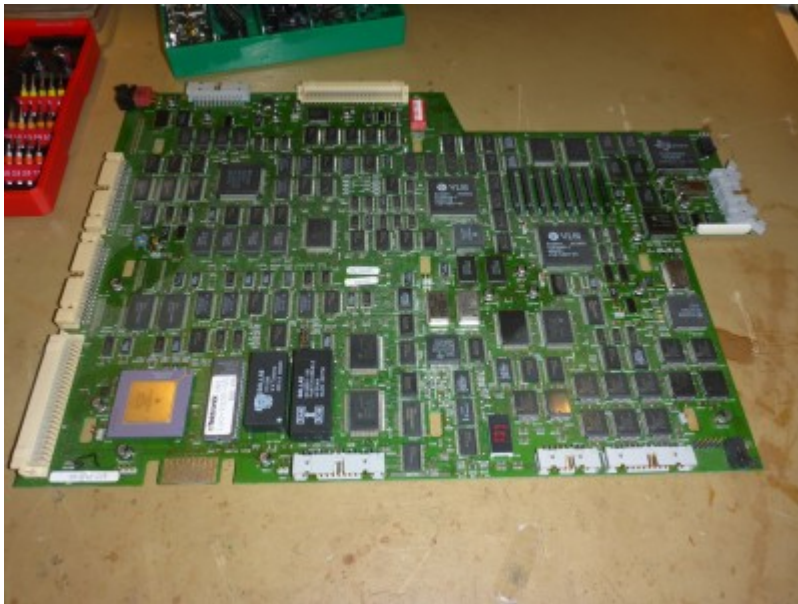
CPU Board, man beachte die dunklen Flecken

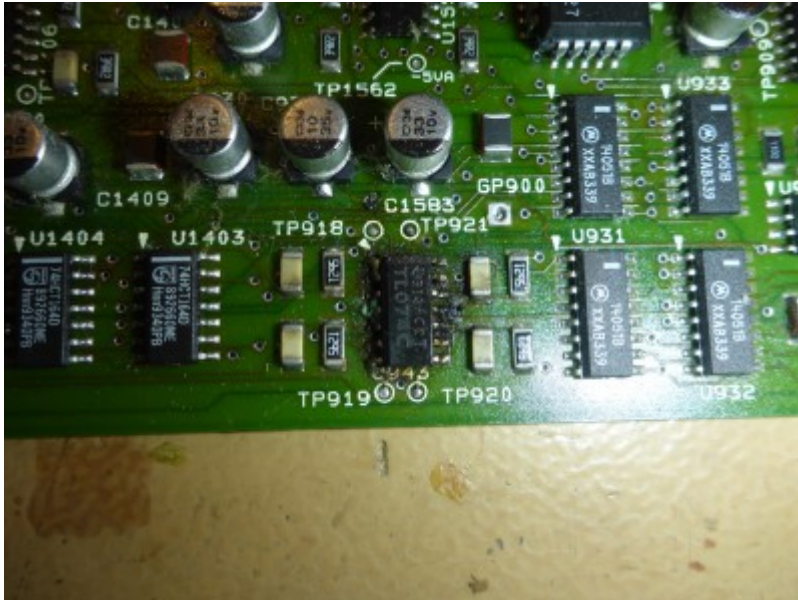
Ein weiterer Ausschnitt des Acquisition Boards
