Reparatur eines Tektronix TDS644A

From:
<http://loetlabor-jena.de/> - **Lötlabor Jena**

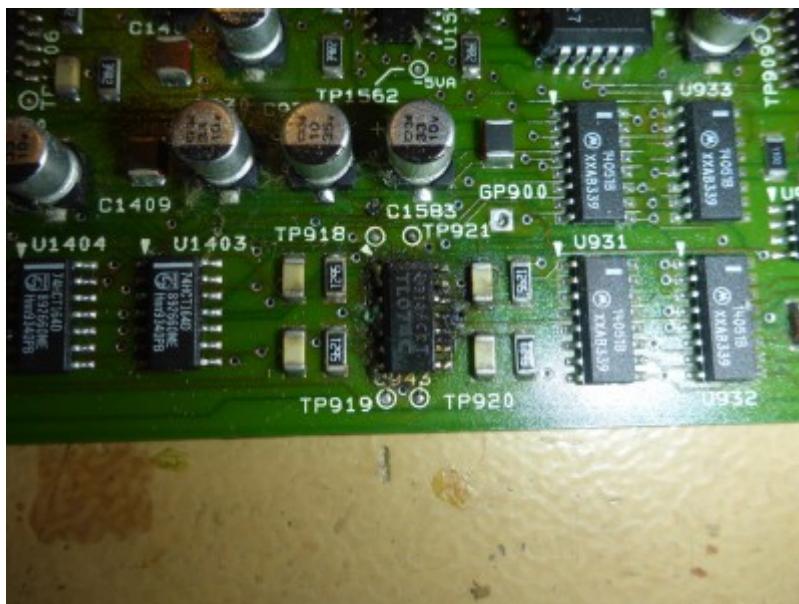
Ein weiterer Ausschnitt des Acquisition Boards

Die Elkos von allen Leiterplatten (CPU-Board, Acquisition-Board, Frontpanel, RS232/Centronics-Interface) werden entfernt. Dies geschieht mechanisch, mit einer Spitzzange wird jeder Elko von oben gefasst und unter leichtem Druck hin- und hergedreht. Dabei brechen die Beine ab und der Elko kann entfernt werden.

Es ist wichtig, nicht nur die Elkos zu ersetzen, sondern auch alle Reste von Elektrolyt von der Leiterplatte zu entfernen. Zurückbleibendes Elektrolyt bleibt aggressiv und zerstört eventuell in Zukunft die Leiterplatte weiter. Die Leiterplattenreinigung wurde in der Spülmaschine (50°, mit normalem Spülmaschinentab, ohne Klarspüler, mit Salz) durchgeführt. Alle Labels auf Schaltkreisen haben diesen Prozess überlebt, Abkleben war nicht nötig. Hinterher ist es wichtig, die Leiterplatte gut zu trocken. Eine Reinigung mit Isopropanol oder Wasser mit Spülmittel ist ebenso möglich und kann zu gleichen Ergebnissen führen.
