Reparatur eines Tektronix TDS644A

Eine Serie von digitalen Tektronix-Speicheroszilloskopen aus den frühen 90er-Jahren sind günstig gebraucht zu erwerben. Wie viele Geräte aus dieser Zeit leiden sie an auslaufenden Elektrolytkondensatoren. Einerseits verlieren diese ihre Kapazität, andererseits kann das auslaufende Elektrolyt auf der Leiterplatte große Schäden hinterlassen. Während gerade letztere Fehler früher sehr aufwendig zu finden waren, sind heutzutage Schaltpläne für das Oszilloskop verfügbar, die die Fehlersuche deutlich vereinfachen.

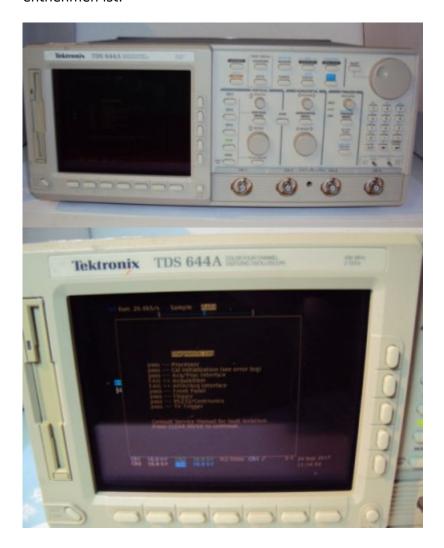
Typischerweise melden sich Oszilloskope, die von diesem Fehler betroffen sind mit einem oder mehreren "FAIL"-Meldungen beim Power-On Self-Test. Beim hier vorliegenden Modell waren "Acquisition" und "Attn/Acq Interface" fehlerhaft markiert, wie dem Bild der eBay-Auktion zu entnehmen ist.

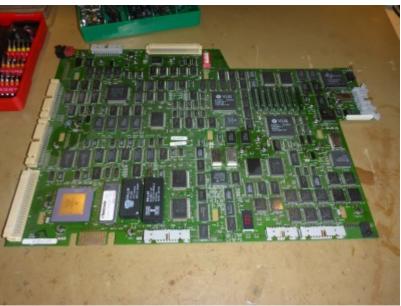
entsprechend des Servicehandbuches (erhältlich bei [1]) demontiert. Das gesamte Oszilloskop befand sich in sehr gutem Zustand und wurde unverbastelt vorgefunden. Die Undichtigkeit aller Elkos war jedoch auf der Leiterplatte durch in Elektrolyt getränkten Staub schnell sichtbar. Auf der Leiterplatte waren kaum Schäden sichtbar, nur an wenigen Stellen sah man, dass das Elektrolyt ganze Arbeit geleistet hatte.

CPU Board, man beachte die dunklen Flecken

Die Elkos von allen Leiterplatten (CPU-Board, Acquisition-Board, Frontpanel, RS232/Centronics-Interface) werden entfernt. Dies geschieht mechanisch, mit einer Spitzzange wird jeder Elko von oben gefasst und unter leichtem Druck hin- und hergedreht. Dabei brechen die Beine ab und der Elko kann entfernt werden.

Es ist wichtig, nicht nur die Elkos zu ersetzen, sondern auch alle Reste von Elektrolyt von der Leiterplatte zu entfernen. Zurückbleibendes Elektrolyt bleibt agressiv und zerstört eventuell in Zukunft die Leiterplatte weiter. Die Leiterplattenreinigung wurde in der Spülmaschine (50°, mit normalem Spülmaschinentab, ohne Klarspüler, mit Salz) durchgeführt. Alle Labels auf Schaltkreisen haben diesen Prozess überlebt, Abkleben war nicht nötig. Hinterher ist es wichtig, die Leiterplatte gut zu trocken. Eine Reinigung mit Isopropanol oder Wasser mit Spülmittel ist ebenso möglich und kann zu gleichen Ergebnissen führen.

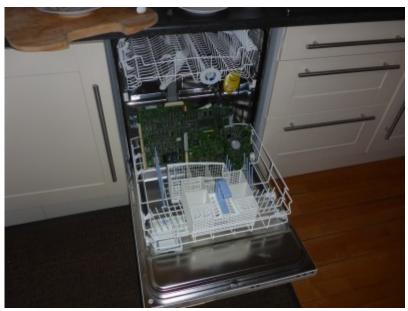
Leiterplattenreinigung in der Spülmaschine
