Reparatur eines Tektronix TDS644A

Eine Serie von digitalen Tektronix-Speicheroszilloskopen aus den frühen 90er-Jahren sind günstig gebraucht zu erwerben. Wie viele Geräte aus dieser Zeit leiden sie an auslaufenden Elektrolytkondensatoren. Einerseits verlieren diese ihre Kapazität, andererseits kann das auslaufende Elektrolyt auf der Leiterplatte große Schäden hinterlassen. Während gerade letztere Fehler früher sehr aufwendig zu finden waren, sind heutzutage Schaltpläne für das Oszilloskop verfügbar, die die Fehlersuche deutlich vereinfachen.

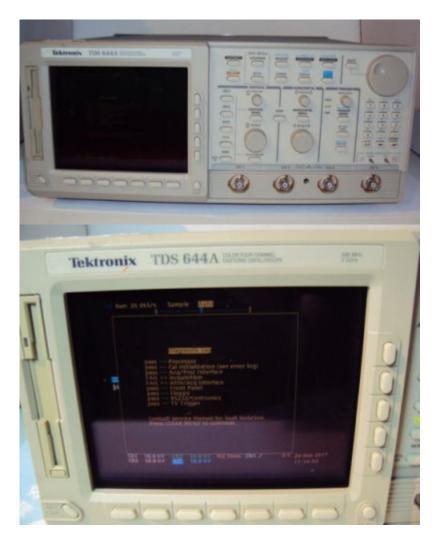
Typischerweise melden sich Oszilloskope, die von diesem Fehler betroffen sind mit einem oder mehreren "FAIL"-Meldungen beim Power-On Self-Test. Beim hier vorliegenden Modell waren "Acquisition" und "Attn/Acq Interface" fehlerhaft markiert, wie dem Bild der eBay-Auktion zu entnehmen ist.

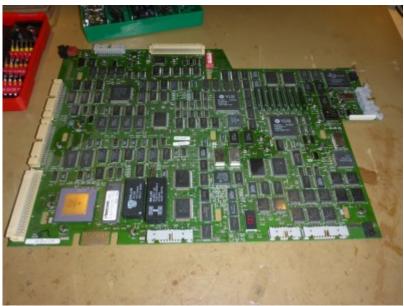
entsprechend des Servicehandbuches (erhältlich bei [1]) demontiert. Das gesamte Oszilloskop befand sich in sehr gutem Zustand und wurde unverbastelt vorgefunden. Die Undichtigkeit aller Elkos war jedoch auf der Leiterplatte durch in Elektrolyt getränkten Staub schnell sichtbar. Auf der Leiterplatte waren kaum Schäden sichtbar, nur an wenigen Stellen sah man, dass das Elektrolyt ganze Arbeit geleistet hatte.

CPU Board, man beachte die dunklen Flecken

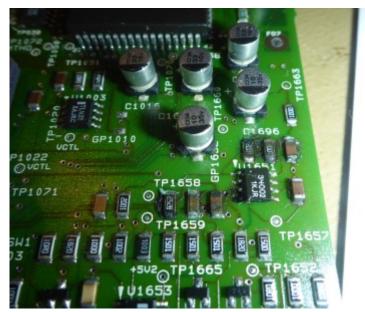
Ausschnitt des Acquisition Boards

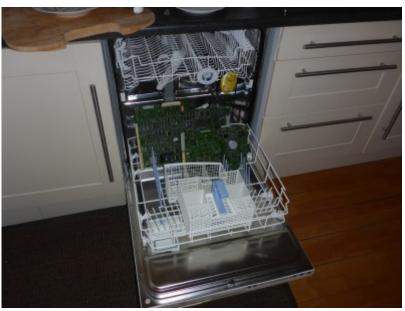
Leiterplattenreinigung in der Spülmaschine

Es ist wichtig, nicht nur die Elkos zu ersetzen, sondern auch alle Reste von Elektrolyt von der Leiterplatte zu entfernen. Zurückbleibendes Elektrolyt bleibt agressiv und zerstört eventuell in Zukunft die Leiterplatte weiter. Die Leiterplattenreinigung wurde in der Spülmaschine (50°, mit normalem Spülmaschinentab, ohne Klarspüler, mit Salz) durchgeführt. Alle Labels auf Schaltkreisen haben diesen Prozess überlebt, Abkleben war nicht nötig. Hinterher ist es wichtig, die Leiterplatte gut zu trocken. Eine Reinigung mit Isopropanol oder Wasser mit Spülmittel ist ebenso möglich und kann zu gleichen Ergebnissen führen.

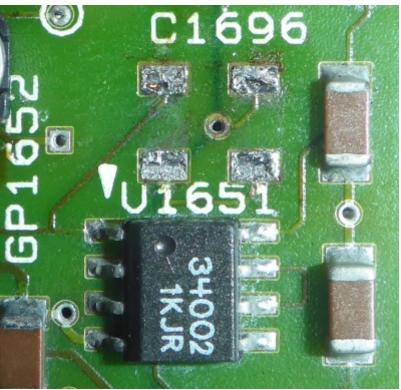
Fehler 2

Alle folgenden Fehler trugen zum nicht funktionieren des Time Interpolators bei, was das Tekscope mit einer Meldung a la "ctlConfidencDiag, 2.50e-9 ← exp ← 1.20e-8 - TI failed" zum Ausdruck brachte. Hier ein nicht mehr verbundenes Via in der Umgebung von U1651, halb von

einem Widerstand verdeckt.

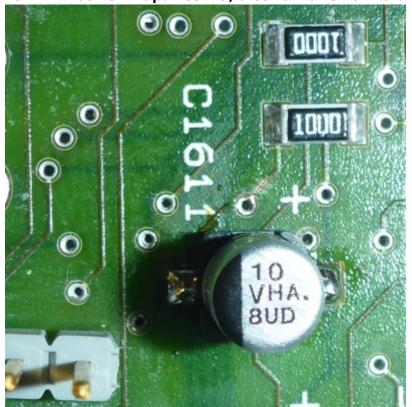
Fehler 3 === Noch ein kaputtes Via, diesmal zur Stromzufuhr von U1602 (negative 15V-

Rail).

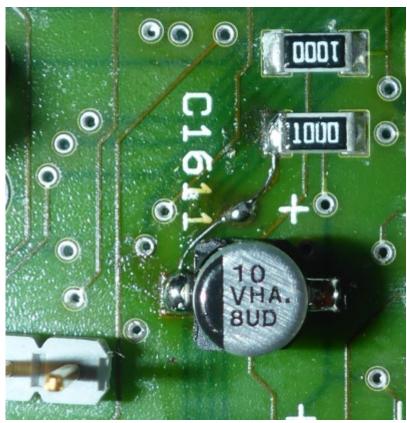
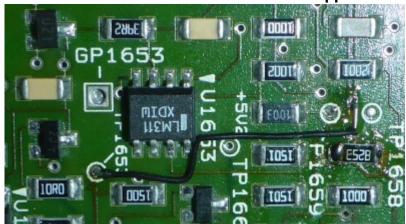
=== Fehler 4 === Der letzte Fehler

war (wie die Erfahrung lehrt) der am schwersten zu findende. Auch hier war ein Via defekt, welches vollständig unter einem Widerstand versteckt war. Erschwerend hinzu kam, dass die Leiterbahn von dort aus unter einem Schaltkreis ohne von außen erreichbare Pins verschwindet, es ist eine der Steuerleitungen für den Time Interpolator. Da das Via komplett defekt war (von oben kein Kupfer mehr vorhanden), musste ein Draht gezogen werden, statt das Via einfach wieder an die Leiterbahn anzuschließen. Zum Glück war das Ziel auf einem Testpunkt in der Nähe verfügbar, sodass die Reparatur einfach war. Auf der rechten Seite ist der Draht direkt auf der von Lötstopplack befreiten

Leiterbahn angelötet.

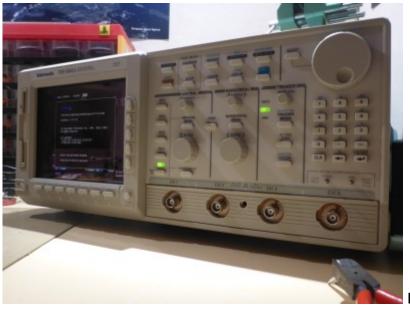
Zeitaufwand ===== Insgesamt war folgender Zeitaufwand für die Reparatur von Nöten: Samstag, 5 h - Entfernung aller Kondensatoren, Leiterplattenreinigung Sonntag, 2-3 h - Elektrischer Test, Prüfen auf Fehler, Vorbereitung der Reparatur Montag, 4 h - Einbau der neuen Kondensatoren Dienstag, 4 h - Fehlersuche (Fehler 1 und 2 gefunden) Mittwoch, 4 h - Fehlersuche (Fehler 3 gefunden) ===== Ergebnis ===== Nach dem Finden aller elektrischen Fehler blieb nur noch ein "Calibration Init"-Fehler zurück, der durch erneute Ausführung der Signal Path Compensation (SPC) behoben werden konnte. Diese verlief nun auch erfolgreich, das Scope funktioniert wieder tadellos.
