Reparatur eines Tektronix TDS644A

From:
<http://loetlabor-jena.de/> - Lötlabor Jena

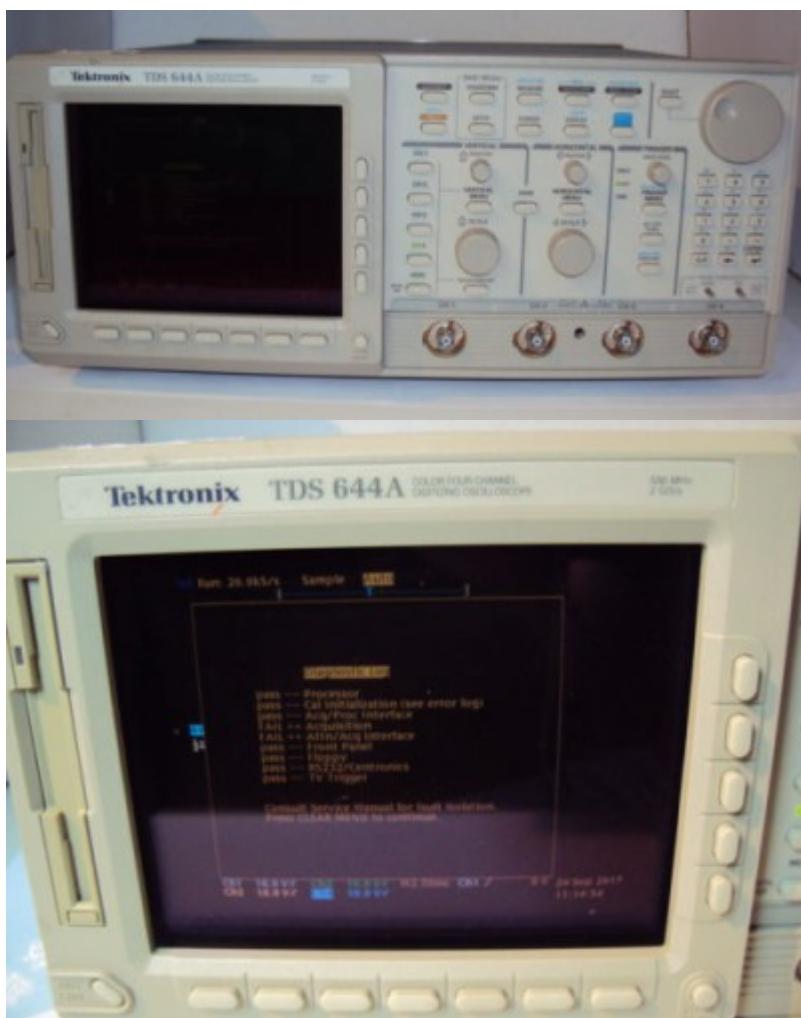
Typischerweise melden sich Oszilloskope, die von diesem Fehler betroffen sind mit einem oder mehreren „FAIL“-Meldungen beim Power-On Self-Test. Beim hier vorliegenden Modell waren „Acquisition“ und „Attn/Acq Interface“ fehlerhaft markiert, wie dem Bild der eBay-Auktion zu entnehmen ist.

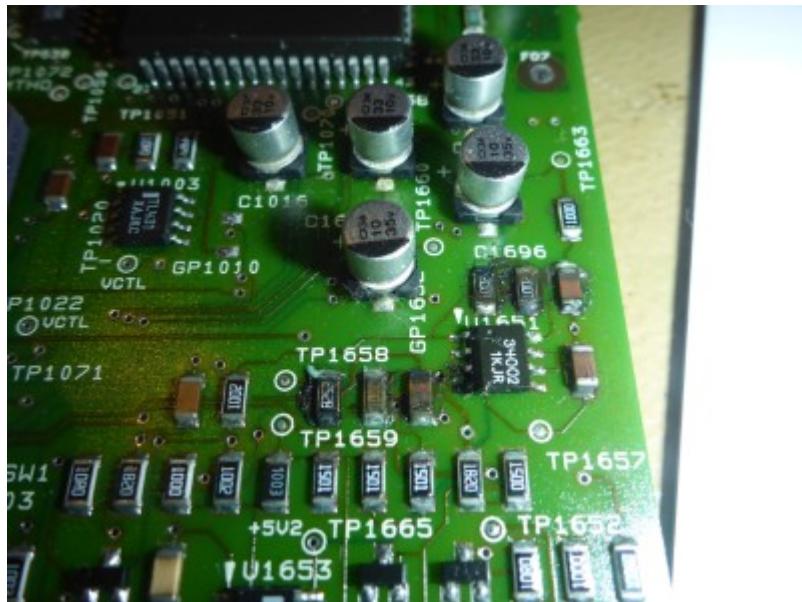
Ausschnitt des Acquisition Boards

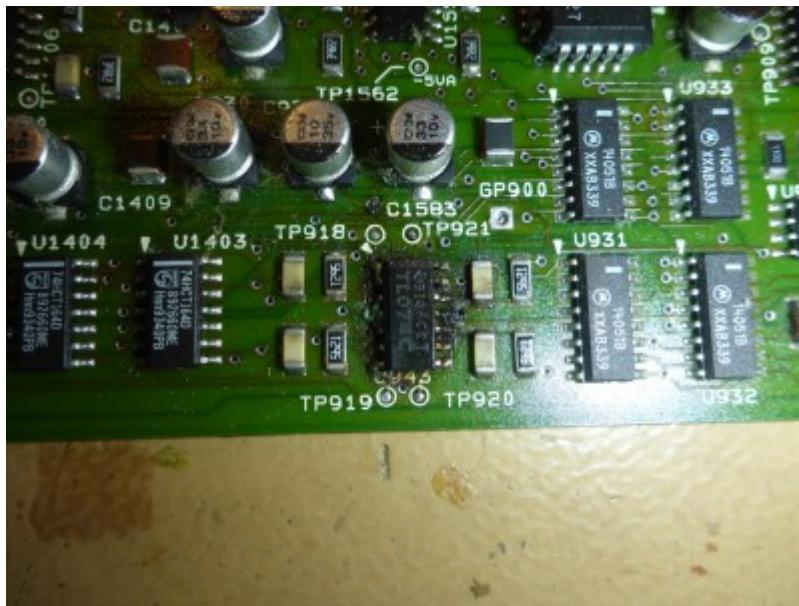
Ein weiterer Ausschnitt des Acquisition Boards

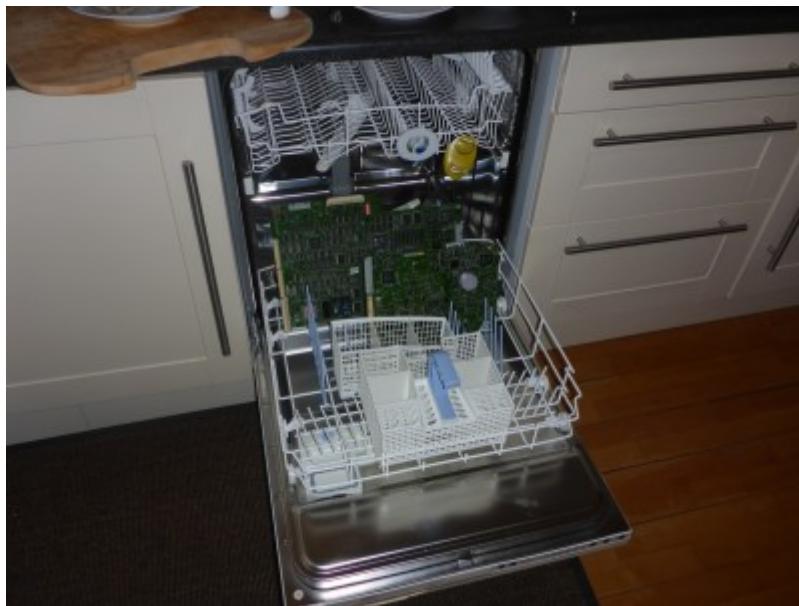
Leiterplattenreinigung in der Spülmaschine

Es ist wichtig, nicht nur die Elkos zu ersetzen, sondern auch alle Reste von Elektrolyt von der Leiterplatte zu entfernen. Zurückbleibendes Elektrolyt bleibt aggressiv und zerstört eventuell in Zukunft die Leiterplatte weiter. Die Leiterplattenreinigung wurde in der Spülmaschine (50°, mit normalem Spülmaschinentab, ohne Klarspüler, mit Salz) durchgeführt. Alle Labels auf Schaltkreisen haben diesen Prozess überlebt, Abkleben war nicht nötig. Hinterher ist es wichtig, die Leiterplatte gut zu trocken. Eine Reinigung mit Isopropanol oder Wasser mit Spülmittel ist ebenso möglich und kann zu gleichen Ergebnissen führen.

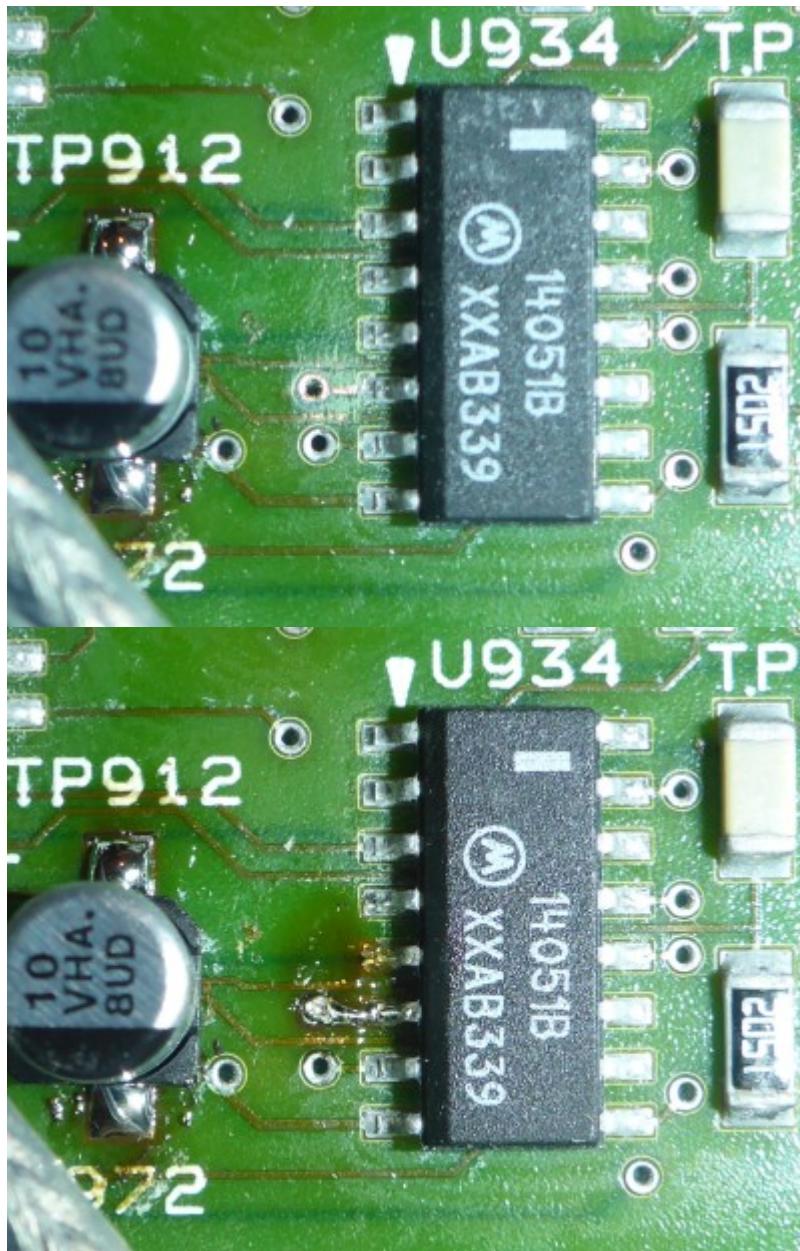
Fehler 1

Beim ersteigerten Gerät meckerte der Selbsttest beispielsweise über zu geringe Reaktion auf die analoge Verstärkungseinstellung von Kanal 4. Auch schien das Eigenrauschen bei Kanal 4 nicht abhängig von der gewählten vertikalen Ablenkung zu sein und der Trace ließ sich nicht vertikal verschieben. Als Fehler stellt sich eine defekte (zerätzte) Leiterbahn heraus. Der Enable-Eingang eines Analog-Multiplexers war offen und sah dauerhaft Low-Pegel, sodass Offset- und Verstärkungsspannungen für Kanal 4 nicht durchgereicht wurden.

In den Bildern sieht man das betroffene Via vor und nach der Reparatur.

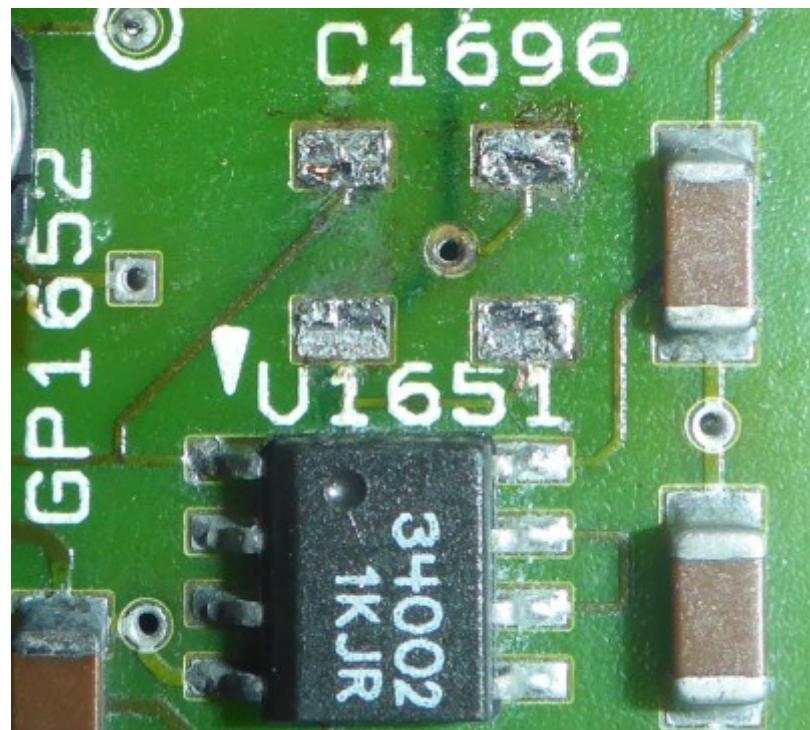
Fehler 2

Alle folgenden Fehler trugen zum nicht funktionieren des Time Interpolators bei, was das Tekscope mit einer Meldung a la „ctlConfidencDiag, 2.50e-9 <= exp <= 1.20e-8 - TI failed“ zum Ausdruck brachte. **Hier ein nicht mehr verbundenes Via in der Umgebung von U1651, halb von**

einem Widerstand verdeckt.

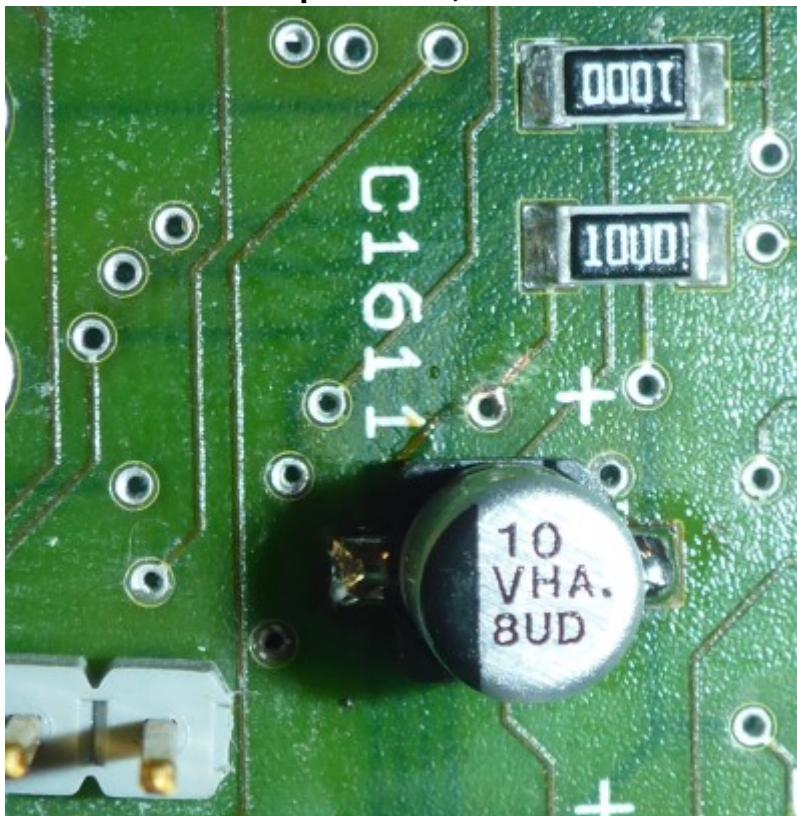
Fehler 3 === Noch ein kaputtes Via, diesmal zur Stromzufuhr von U1602 (negative 15V-

Rail).
