Reparatur eines Tektronix TDS644A

From:
<http://loetlabor-jena.de/> - Lötlabor Jena

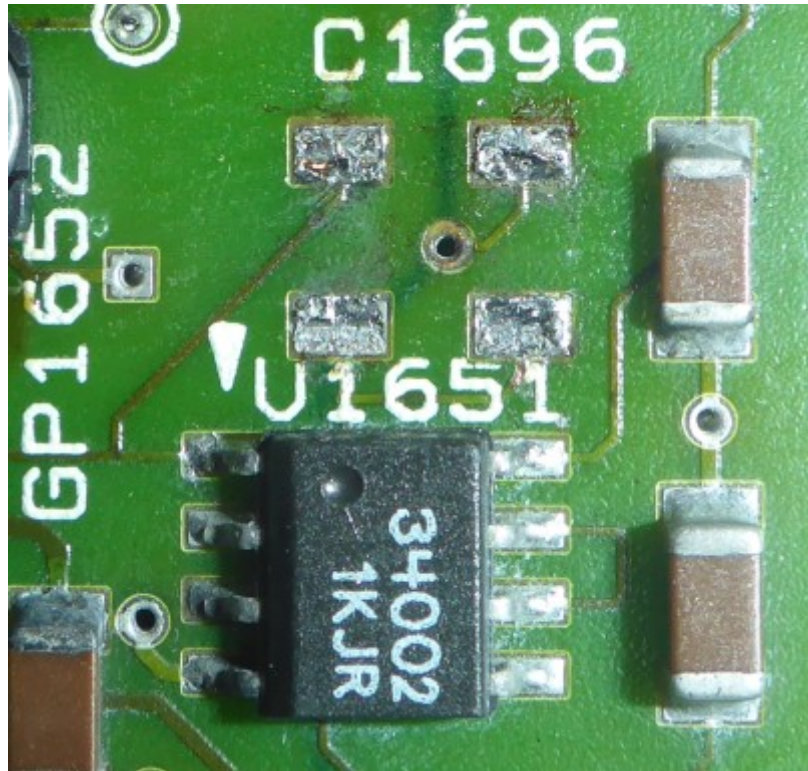
Fehler 2

Alle folgenden Fehler trugen zum nicht funktionieren des Time Interpolators bei, was das Tekscope mit einer Meldung a la „ctlConfidencDiag, $2.50e-9 \leftarrow \text{exp} \leftarrow 1.20e-8$ - TI failed“ zum Ausdruck brachte. Hier ein nicht mehr verbundenes Via in der Umgebung von U1651, halb von

einem Widerstand verdeckt.

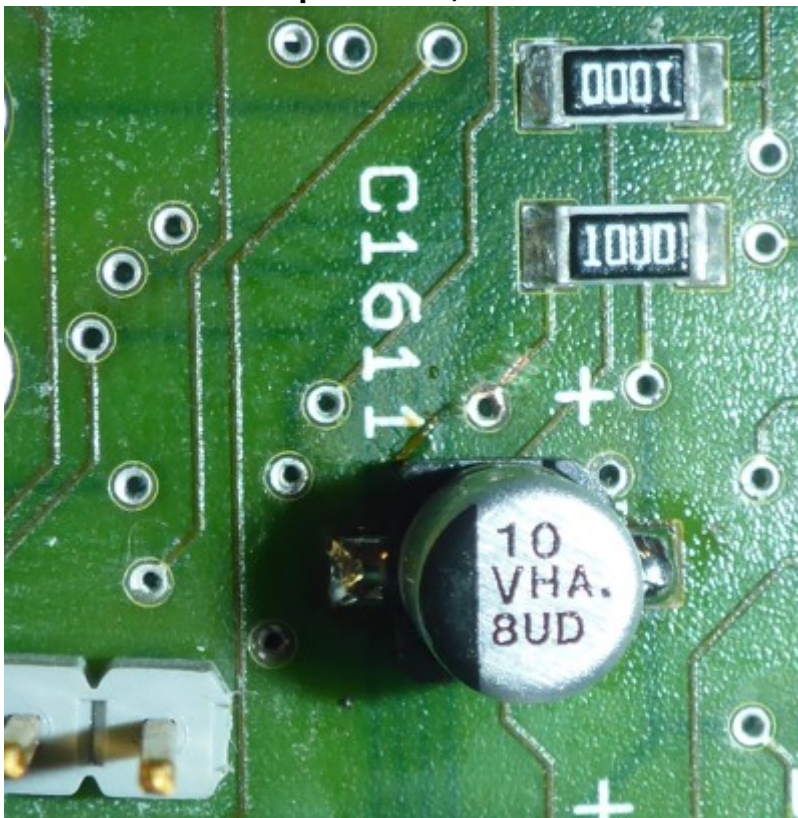
Fehler 3 === Noch ein kaputtes Via, diesmal zur Stromzufuhr von U1602 (negative 15V-

Rail).

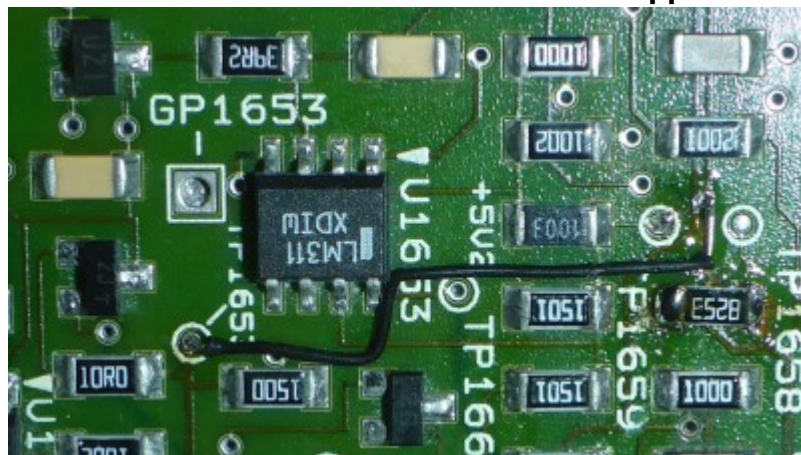
==== Fehler 4 ====

Der letzte Fehler war (wie die Erfahrung lehrt) der am schwersten zu findende. Auch hier war ein Via defekt, welches vollständig unter einem Widerstand versteckt war. Erschwerend hinzu kam, dass die Leiterbahn von dort aus unter einem Schaltkreis ohne von außen erreichbare Pins verschwindet, es ist eine der Steuerleitungen für den Time Interpolator. Da das Via komplett defekt war (von oben kein Kupfer mehr vorhanden), musste ein Draht gezogen werden, statt das Via einfach wieder an die Leiterbahn anzuschließen. Zum Glück war das Ziel auf einem Testpunkt in der Nähe verfügbar, sodass die Reparatur einfach war. Auf der rechten Seite ist der Draht direkt auf der von Lötstopplack befreiten

Leiterbahn angelötet.
