Reparatur eines Tektronix TDS644A

Eine Serie von digitalen Tektronix-Speicheroszilloskopen aus den frühen 90er-Jahren sind günstig gebraucht zu erwerben. Wie viele Geräte aus dieser Zeit leiden sie an auslaufenden Elektrolytkondensatoren. Einerseits verlieren diese ihre Kapazität, andererseits kann das auslaufende Elektrolyt auf der Leiterplatte große Schäden hinterlassen. Während gerade letztere Fehler früher sehr aufwendig zu finden waren, sind heutzutage Schaltpläne für das Oszilloskop verfügbar, die die Fehlersuche deutlich vereinfachen.

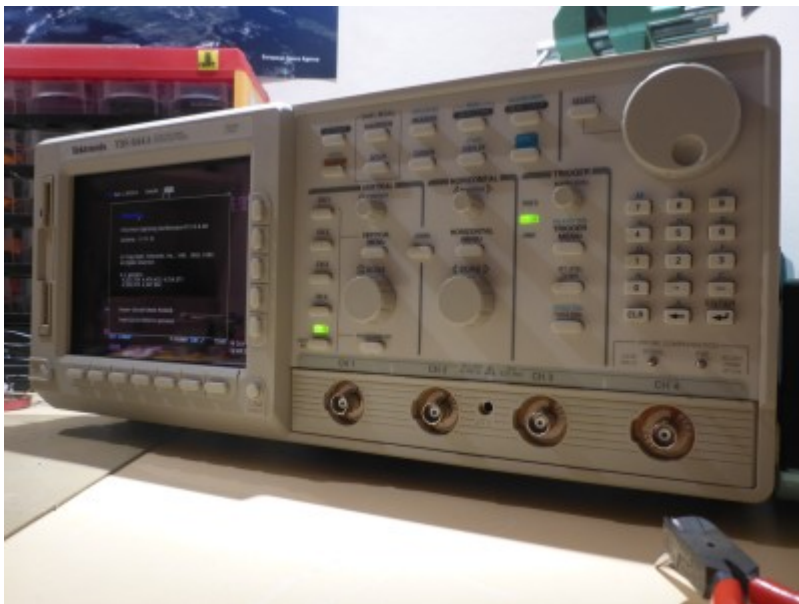
Nach dem Finden aller elektrischen Fehler blieb nur noch ein „Calibration Init“-Fehler zurück, der durch erneute Ausführung der Signal Path Compensation (SPC) behoben werden konnte. Diese verlief nun auch erfolgreich, das Scope funktioniert wieder tadellos.
