# Reparatur eines Tektronix TDS644A

Eine Serie von digitalen Tektronix-Speicheroszilloskopen aus den frühen 90er-Jahren sind günstig gebraucht zu erwerben. Wie viele Geräte aus dieser Zeit leiden sie an auslaufenden Elektrolytkondensatoren. Einerseits verlieren diese ihre Kapazität, andererseits kann das auslaufende Elektrolyt auf der Leiterplatte große Schäden hinterlassen. Während gerade letztere Fehler früher sehr aufwendig zu finden waren, sind heutzutage Schaltpläne für das Oszilloskop verfügbar, die die Fehlersuche deutlich vereinfachen.

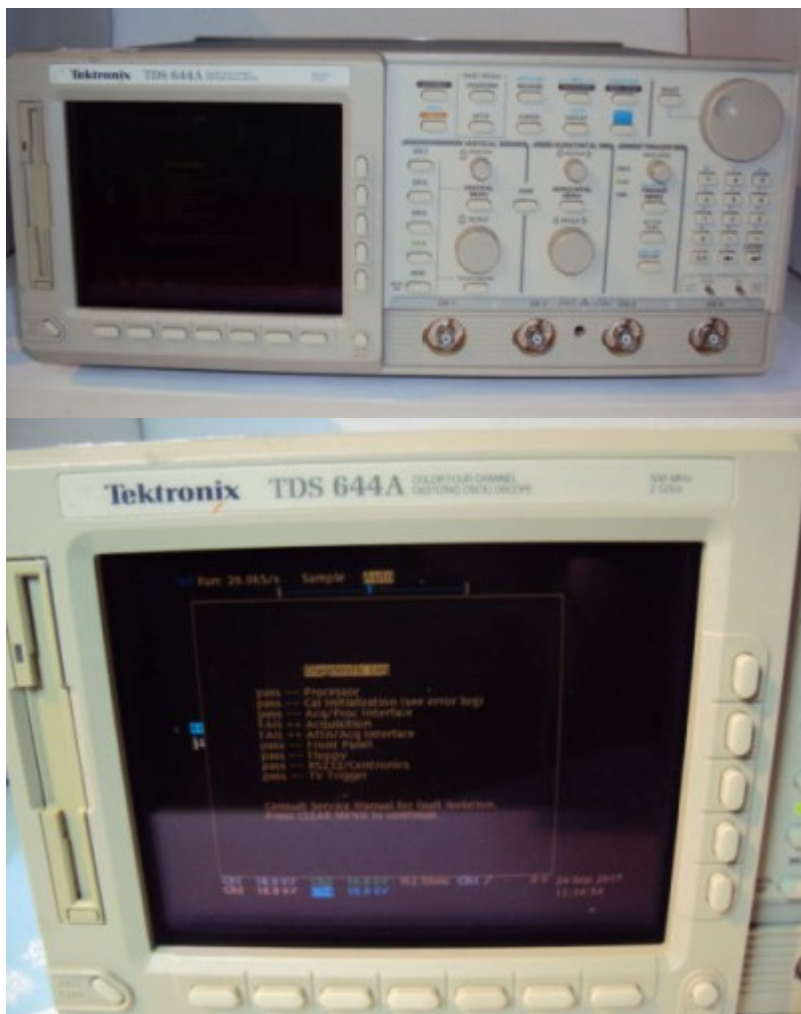
Typischerweise melden sich Oszilloskope, die von diesem Fehler betroffen sind mit einem oder mehreren „FAIL“-Meldungen beim Power-On Self-Test. Beim hier vorliegenden Modell waren „Acquisition“ und „Attn/Acq Interface“ fehlerhaft markiert, wie dem Bild der eBay-Auktion zu entnehmen ist.
