Reparatur eines Tektronix TDS644A

From:
<http://loetlabor-jena.de/> - Lötlabor Jena

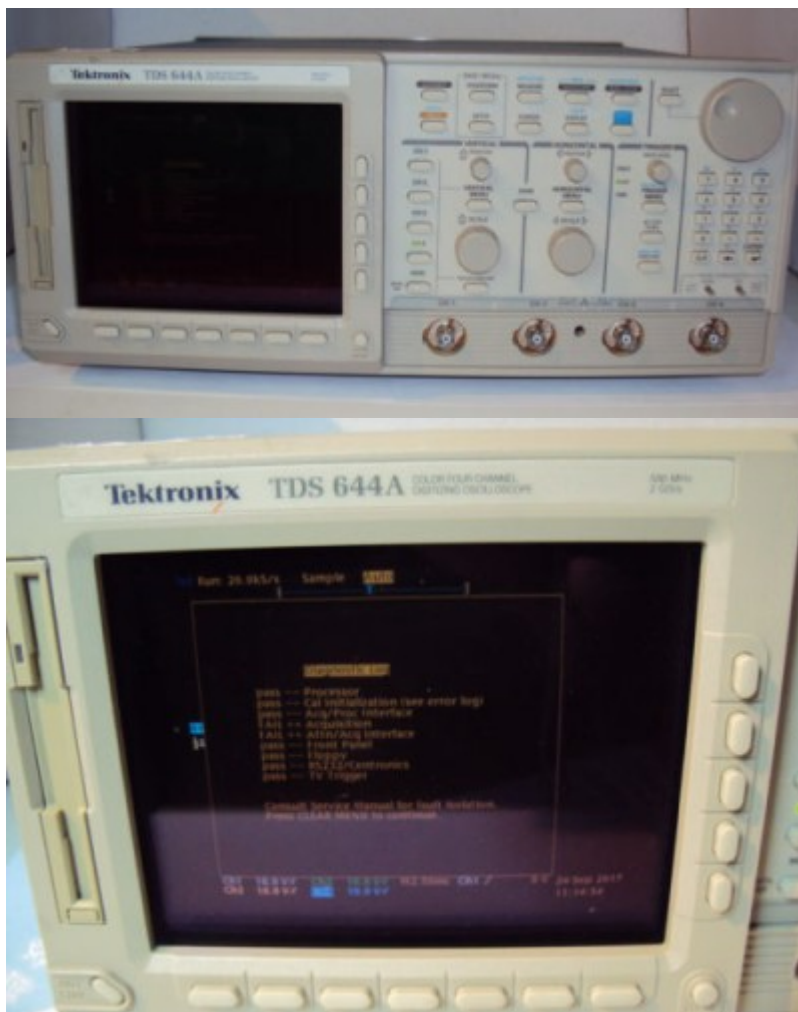
Typischerweise melden sich Oszilloskope, die von diesem Fehler betroffen sind mit einem oder mehreren „FAIL“-Meldungen beim Power-On Self-Test. Beim hier vorliegenden Modell waren „Acquisition“ und „Attn/Acq Interface“ fehlerhaft markiert, wie dem Bild der eBay-Auktion zu entnehmen ist.
