# Reparatur eines Tektronix TDS644A

Eine Serie von digitalen Tektronix-Speicheroszilloskopen aus den frühen 90er-Jahren sind günstig gebraucht zu erwerben. Wie viele Geräte aus dieser Zeit leiden sie an auslaufenden Elektrolytkondensatoren. Einerseits verlieren diese ihre Kapazität, andererseits kann das auslaufende Elektrolyt auf der Leiterplatte große Schäden hinterlassen. Während gerade letztere Fehler früher sehr aufwendig zu finden waren, sind heutzutage Schaltpläne für das Oszilloskop verfügbar, die die Fehlersuche deutlich vereinfachen.

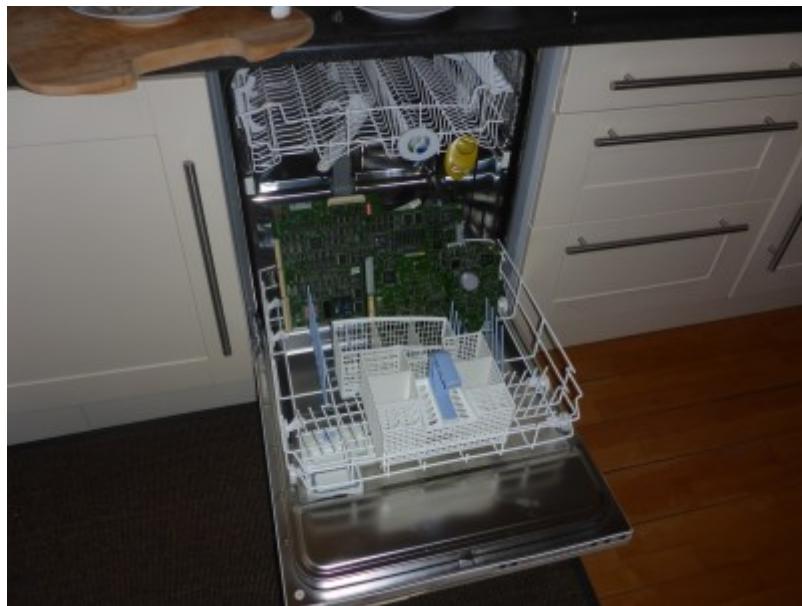
Leiterplattenreinigung in der Spülmaschine

Es ist wichtig, nicht nur die Elkos zu ersetzen, sondern auch alle Reste von Elektrolyt von der Leiterplatte zu entfernen. Zurückbleibendes Elektrolyt bleibt aggressiv und zerstört eventuell in Zukunft die Leiterplatte weiter. Die Leiterplattenreinigung wurde in der Spülmaschine (50°, mit normalem Spülmaschinentab, ohne Klarspüler, mit Salz) durchgeführt. Alle Labels auf Schaltkreisen haben diesen Prozess überlebt, Abkleben war nicht nötig. Hinterher ist es wichtig, die Leiterplatte gut zu trocken. Eine Reinigung mit Isopropanol oder Wasser mit Spülmittel ist ebenso möglich und kann zu gleichen Ergebnissen führen.

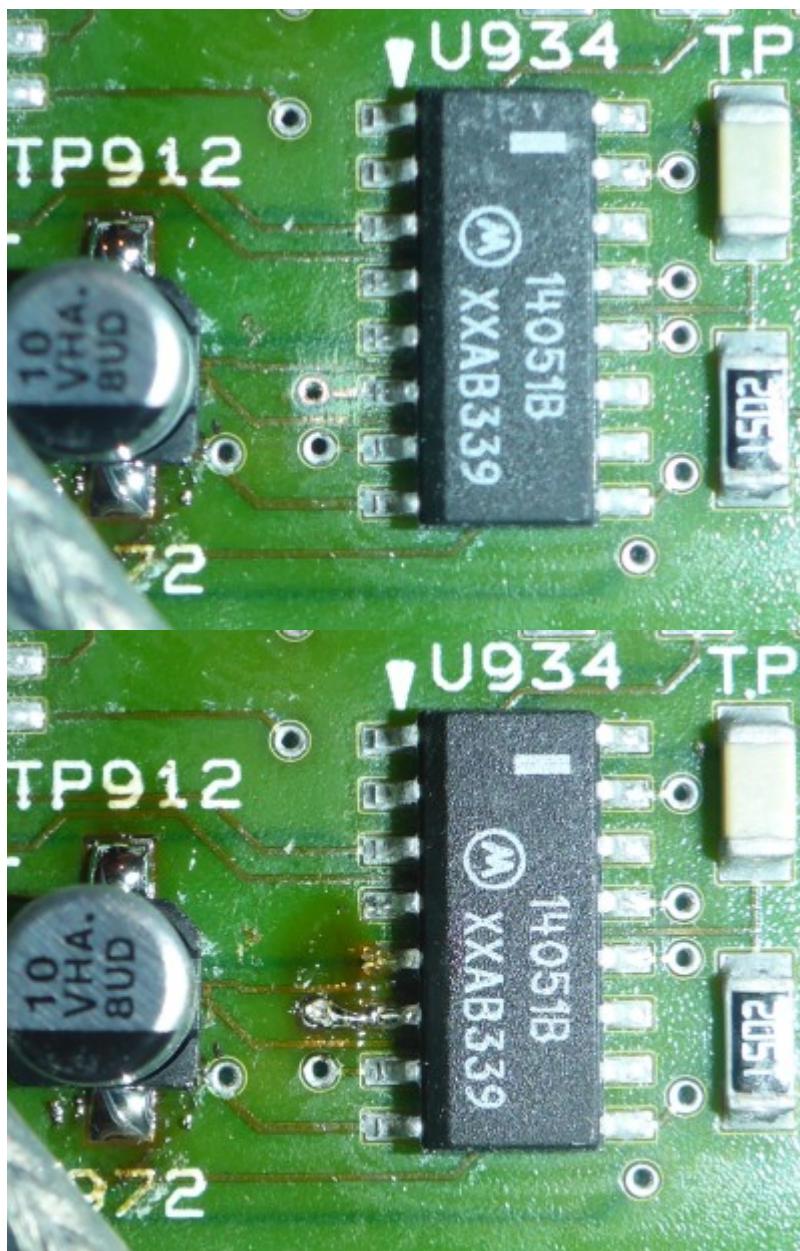
## Fehler 1

Beim ersteigerten Gerät meckerte der Selbsttest beispielsweise über zu geringe Reaktion auf die analoge Verstärkungseinstellung von Kanal 4. Auch schien das Eigenrauschen bei Kanal 4 nicht abhängig von der gewählten vertikalen Ablenkung zu sein und der Trace ließ sich nicht vertikal verschieben. Als Fehler stellt sich eine defekte (zerätzte) Leiterbahn heraus. Der Enable-Eingang eines Analog-Multiplexers war offen und sah dauerhaft Low-Pegel, sodass Offset- und Verstärkungsspannungen für Kanal 4 nicht durchgereicht wurden.

In den Bildern sieht man das betroffene Via vor und nach der Reparatur.

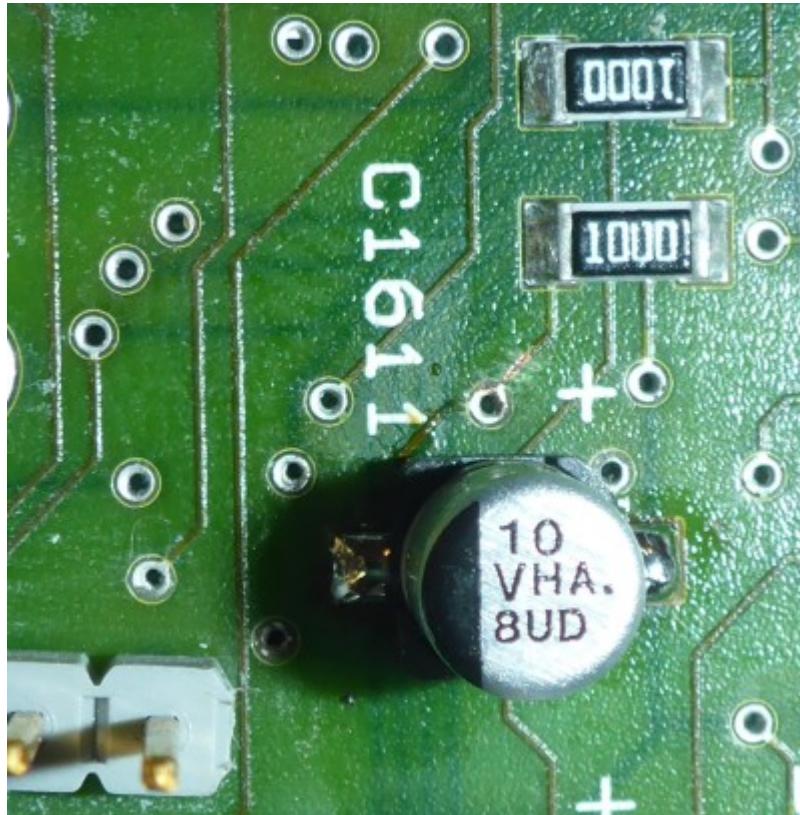
### Fehler 3

Noch ein kaputtes Via, diesmal zur Stromzufuhr von U1602 (negative 15V-Rail).
