Reparatur eines Tektronix TDS644A

From:
<http://loetlabor-jena.de/> - Lötlabor Jena

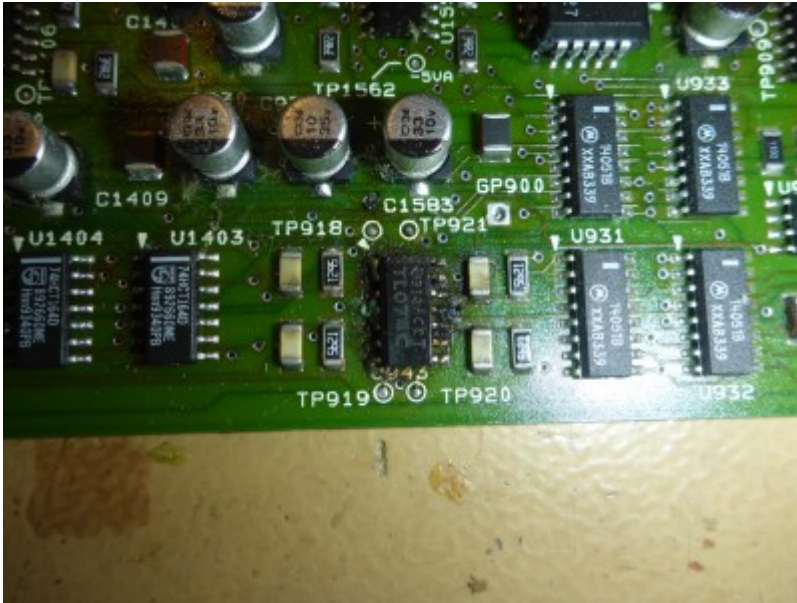
Ein weiterer Ausschnitt des Acquisition-Boards

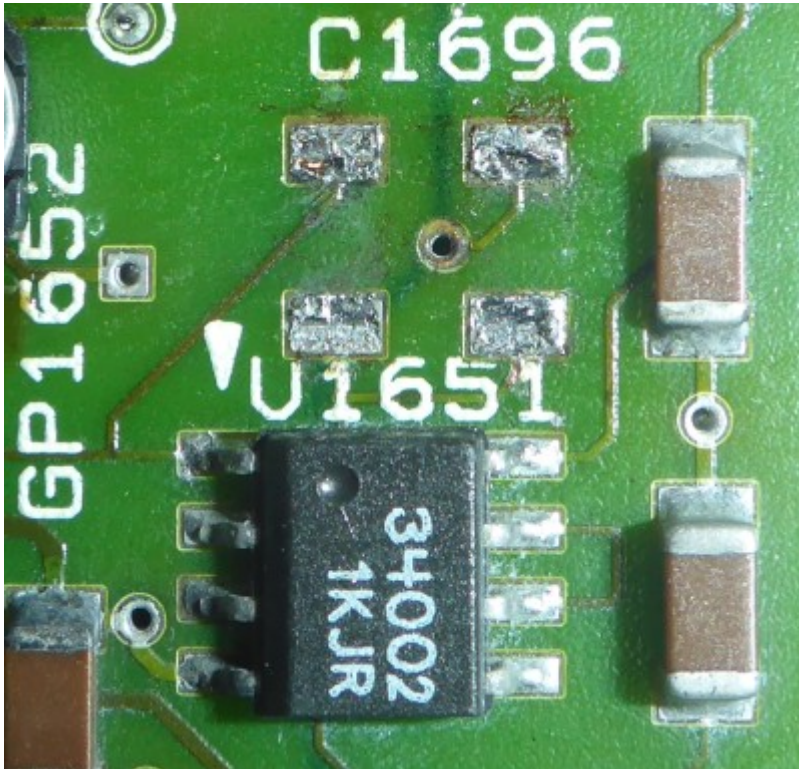
Fehler 2

Alle folgenden Fehler trugen zum Nicht-Funktionieren des Time Interpolators bei, was das Tekscope mit einer Meldung a la „ctlConfidencDiag, 2.50e-9 \leftarrow exp \leftarrow 1.20e-8 - TI failed“ zum Ausdruck brachte.

Hier ein nicht mehr verbundenes Via in der Umgebung von U1651, halb von einem Widerstand verdeckt.

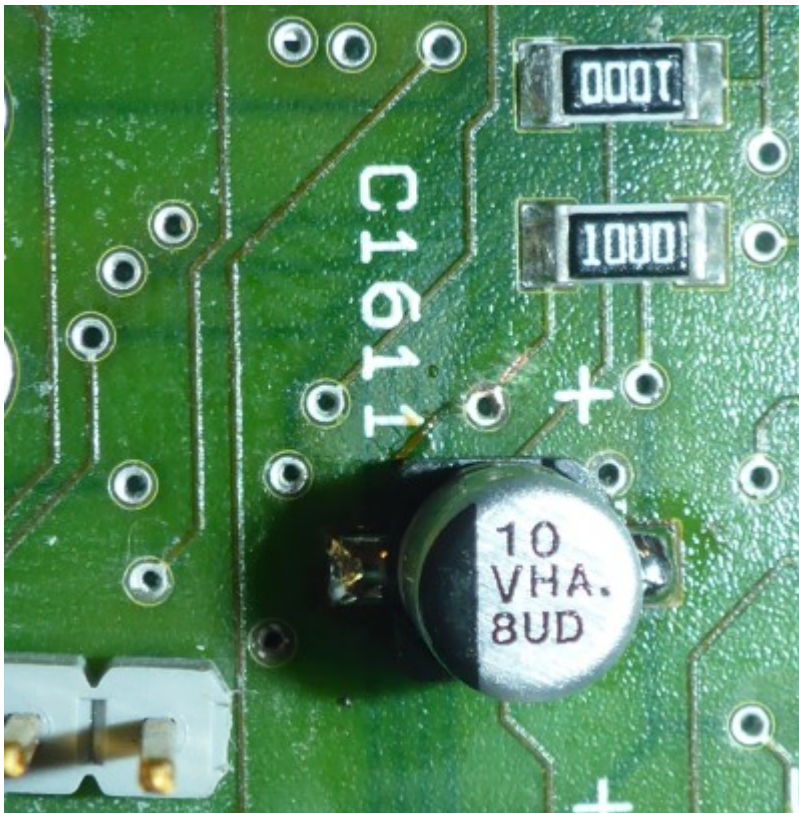
Fehler 3

Noch ein kaputtes Via, diesmal zur Stromzufuhr von U1602 (negative 15V-Rail).
