Reparatur eines Tektronix TDS644A

Eine Serie von digitalen Tektronix-Speicheroszilloskopen aus den frühen 90er-Jahren sind günstig gebraucht zu erwerben. Wie viele Geräte aus dieser Zeit leiden sie an auslaufenden Elektrolytkondensatoren. Einerseits verlieren diese ihre Kapazität, andererseits kann das auslaufende Elektrolyt auf der Leiterplatte große Schäden hinterlassen. Während gerade letztere Fehler früher sehr aufwendig zu finden waren, sind heutzutage Schaltpläne für das Oszilloskop verfügbar, die die Fehlersuche deutlich vereinfachen.

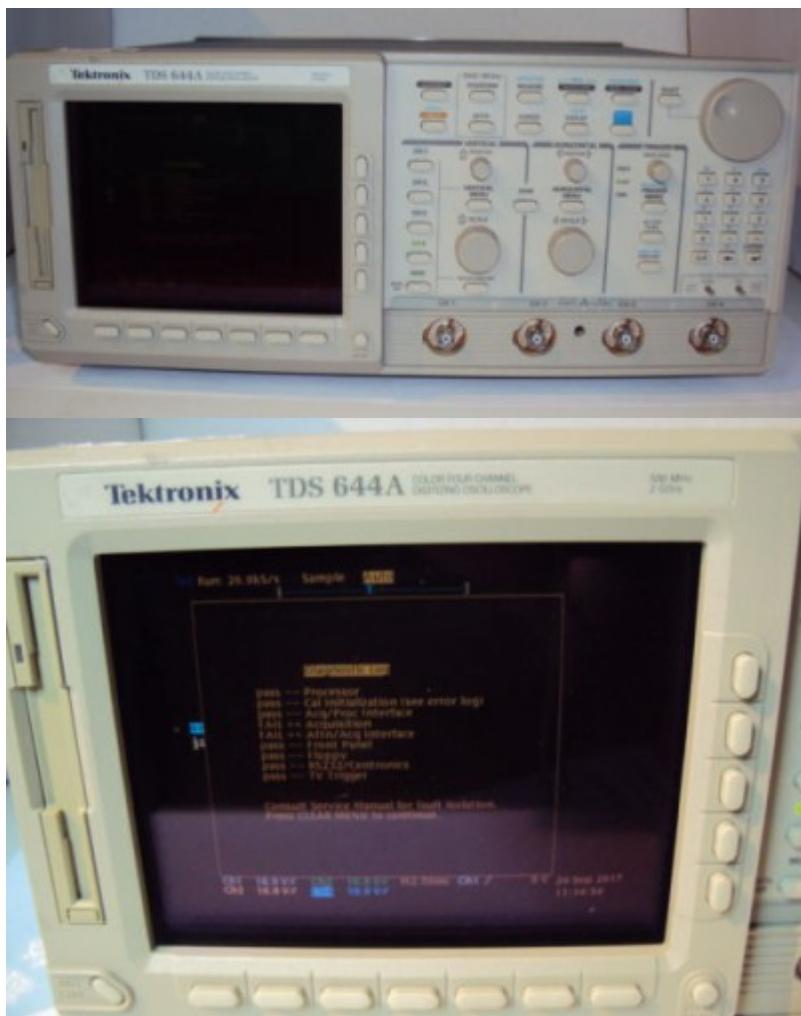
Typischerweise melden sich Oszilloskope, die von diesem Fehler betroffen sind mit einem oder mehreren „FAIL“-Meldungen beim Power-On Self-Test. Beim hier vorliegenden Modell waren „Acquisition“ und „Attn/Acq Interface“ fehlerhaft markiert, wie dem Bild der eBay-Auktion zu entnehmen ist.

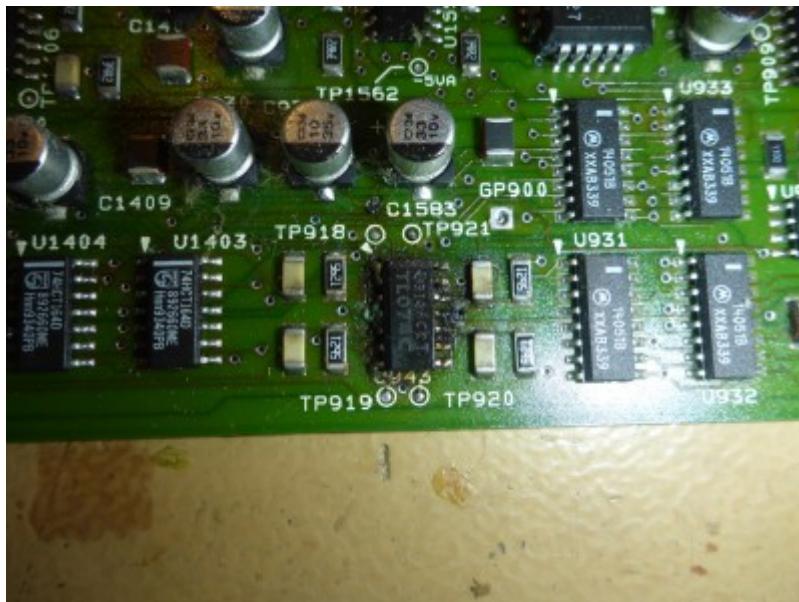
Ein weiterer Ausschnitt des Acquisition-Boards

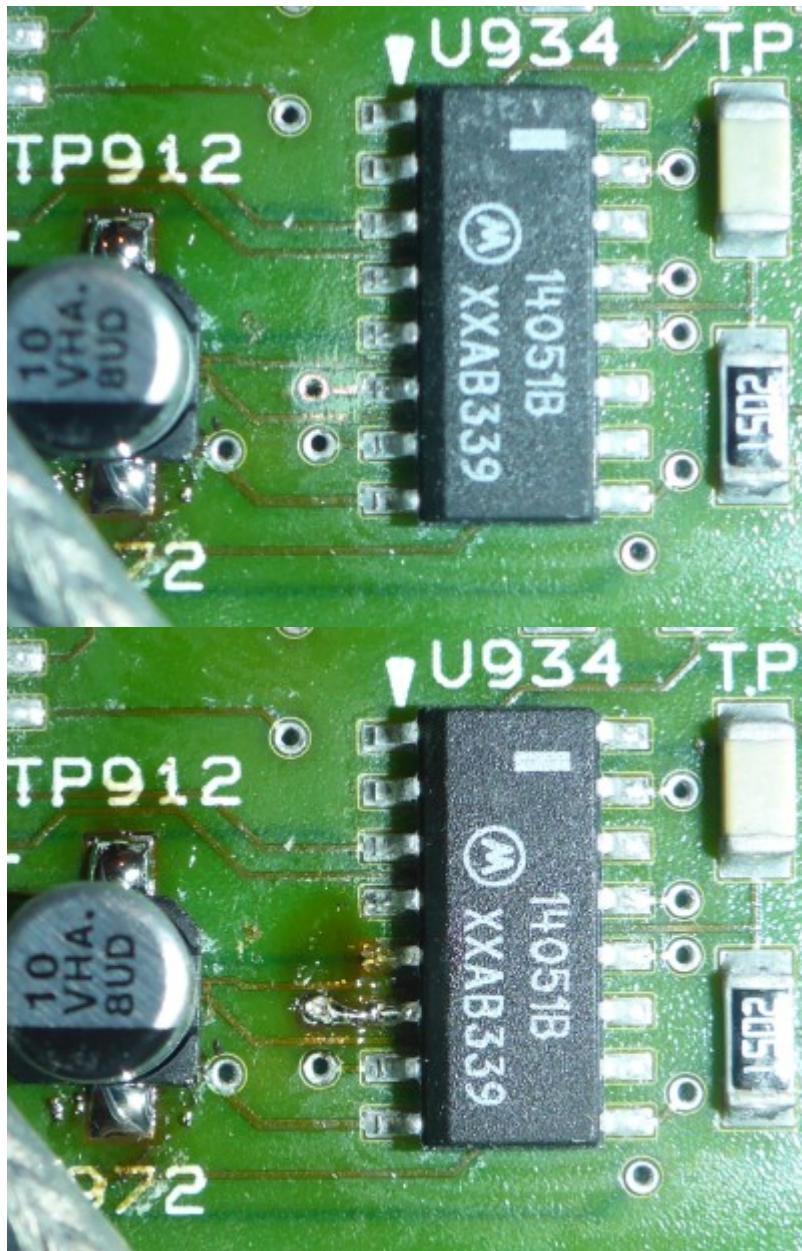
Fehler 1

Beim ersteigerten Gerät meckerte der Selbsttest beispielsweise über zu geringe Reaktion auf die analoge Verstärkungseinstellung von Kanal 4. Auch schien das Eigenrauschen bei Kanal 4 nicht abhängig von der gewählten vertikalen Ablenkung zu sein und der Trace ließ sich nicht vertikal verschieben. Als Fehler stellt sich eine defekte (zerätzte) Leiterbahn heraus. Der Enable-Eingang eines Analog-Multiplexers war offen und sah dauerhaft Low-Pegel, sodass Offset- und Verstärkungsspannungen für Kanal 4 nicht durchgereicht wurden.

In den Bildern sieht man das betroffene Via vor und nach der Reparatur.

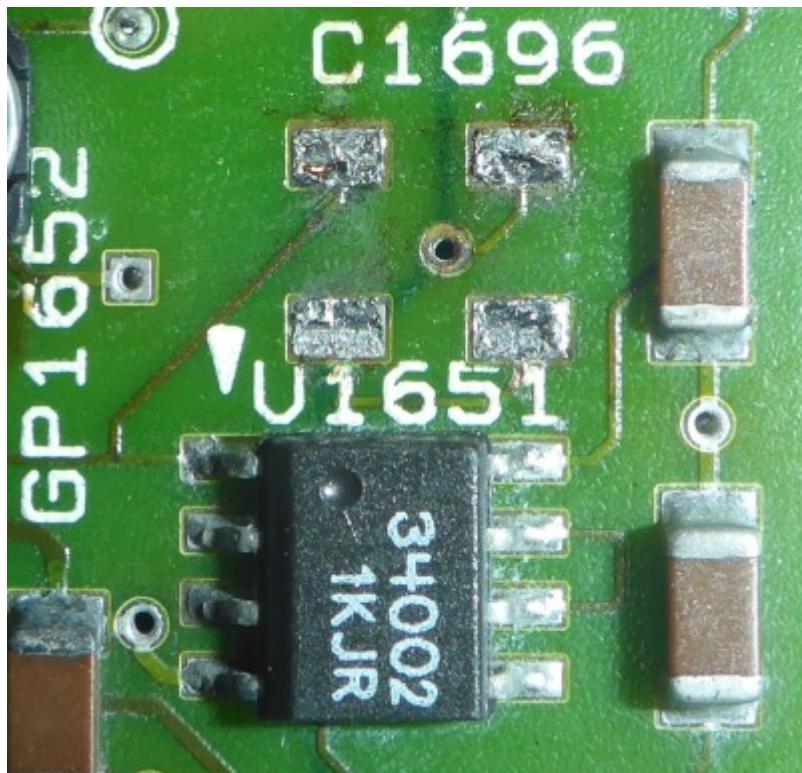
Fehler 2

Alle folgenden Fehler trugen zum Nicht-Funktionieren des Time Interpolators bei, was das Tekscope mit einer Meldung a la „ctlConfidencDiag, 2.50e-9 ≤ exp ≤ 1.20e-8 - TI failed“ zum Ausdruck brachte.

Hier ein nicht mehr verbundenes Via in der Umgebung von U1651, halb von einem Widerstand verdeckt.

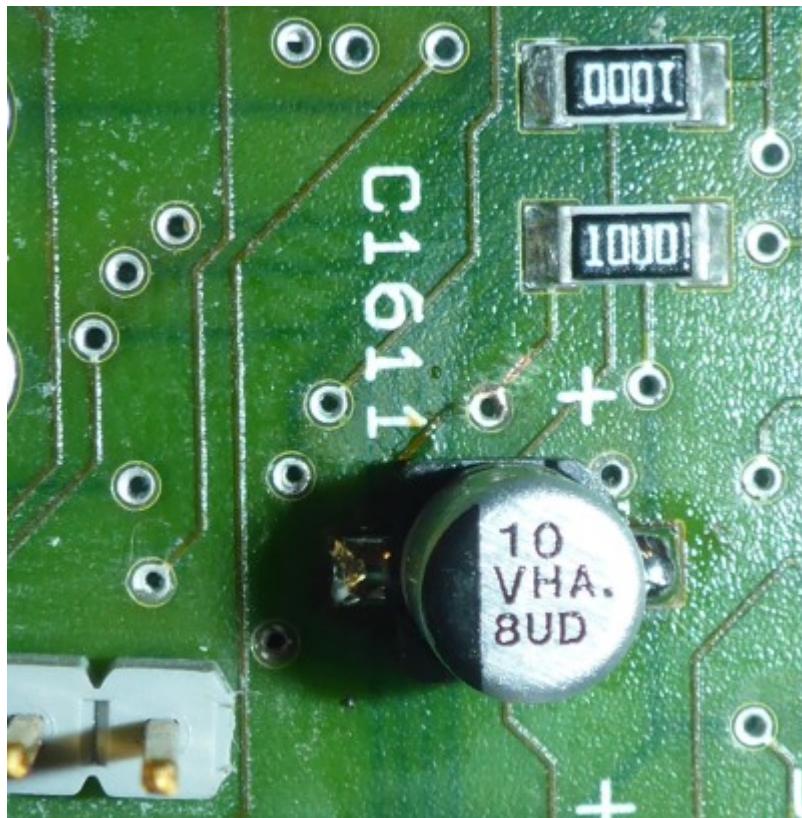
Fehler 3

Noch ein kaputtes Via, diesmal zur Stromzufuhr von U1602 (negative 15V-Rail). Größenvergleich: Der zur Reparatur gezogene Leiter ist ein Einzeldraht aus Elektroniklitze.

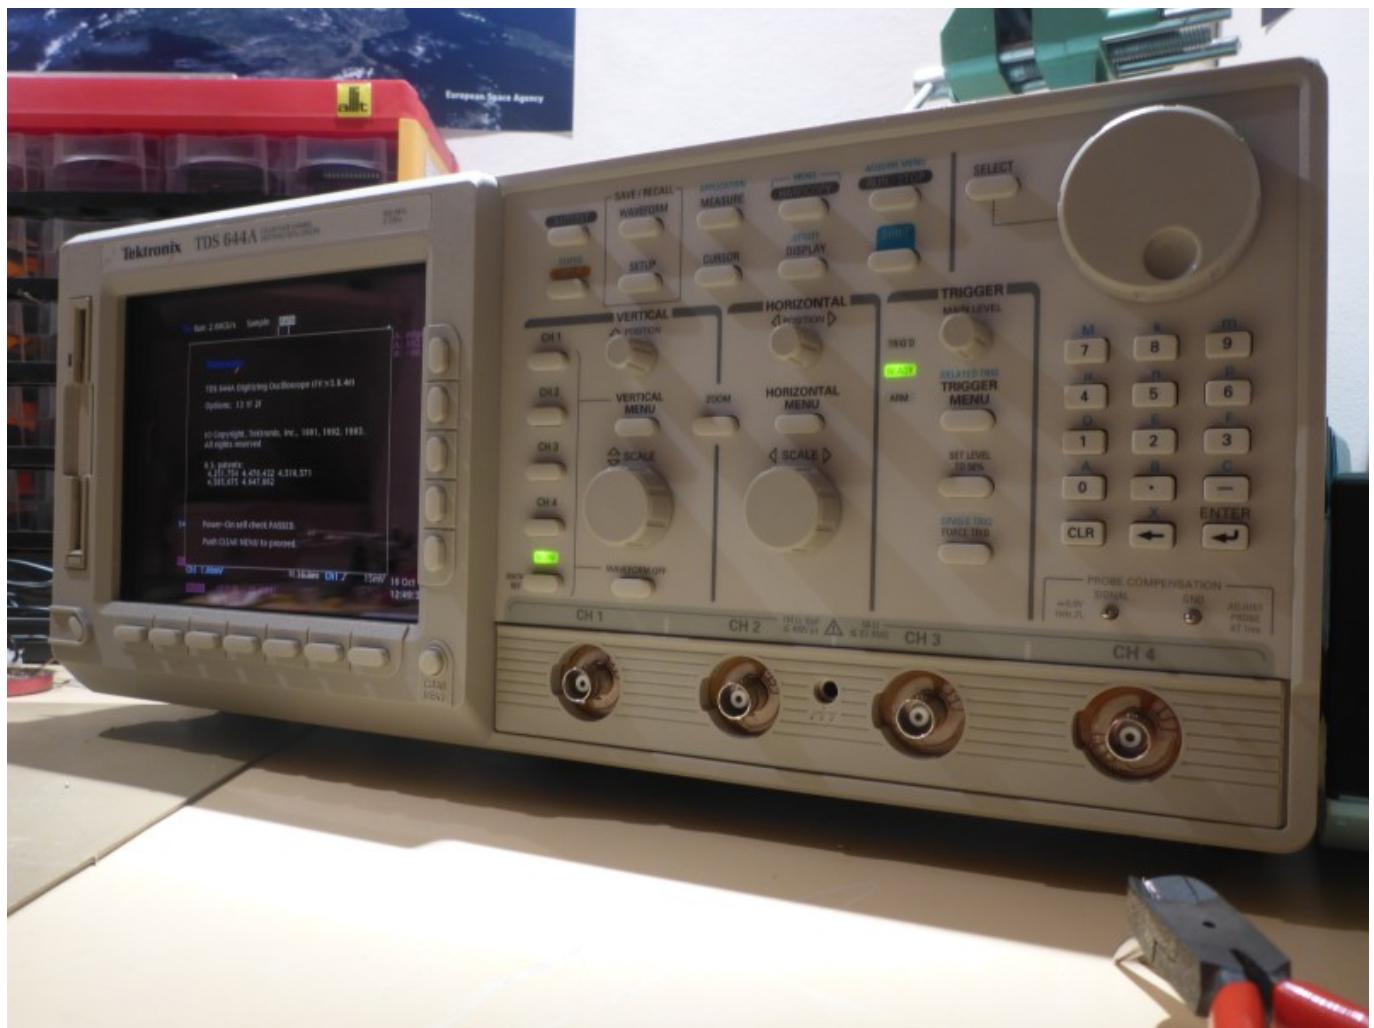
Nach dem Finden aller elektrischen Fehler blieb nur noch ein „Calibration Init“-Fehler zurück, der durch erneute Ausführung der Signal Path Compensation (SPC) behoben werden konnte. Diese verlief nun auch erfolgreich, das Scope funktioniert wieder tadellos.
