Reparatur eines Tektronix TDS644A

From:
<http://loetlabor-jena.de/> - Lötlabor Jena

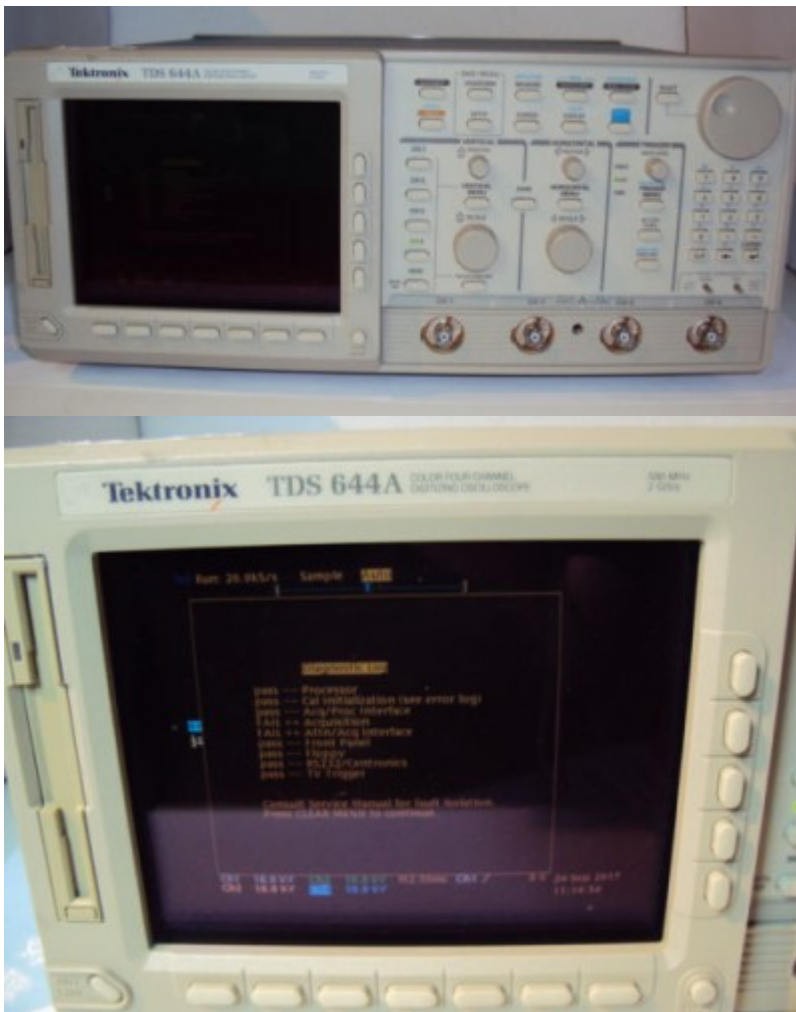
Typischerweise melden sich Oszilloskope, die von diesem Fehler betroffen sind mit einem oder mehreren „FAIL“-Meldungen beim Power-On Self-Test. Beim hier vorliegenden Modell waren „Acquisition“ und „Attn/Acq Interface“ fehlerhaft markiert, wie dem Bild der eBay-Auktion zu entnehmen ist.

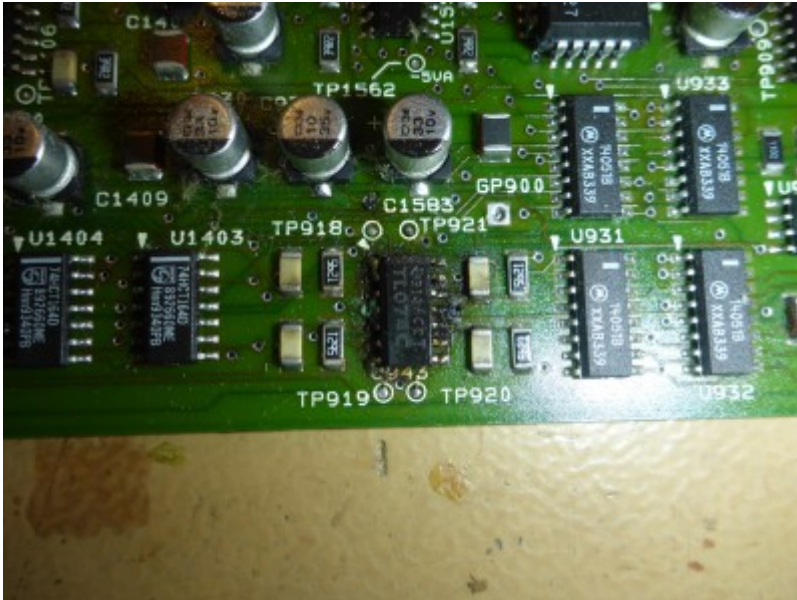
Ein weiterer Ausschnitt des Acquisition-Boards

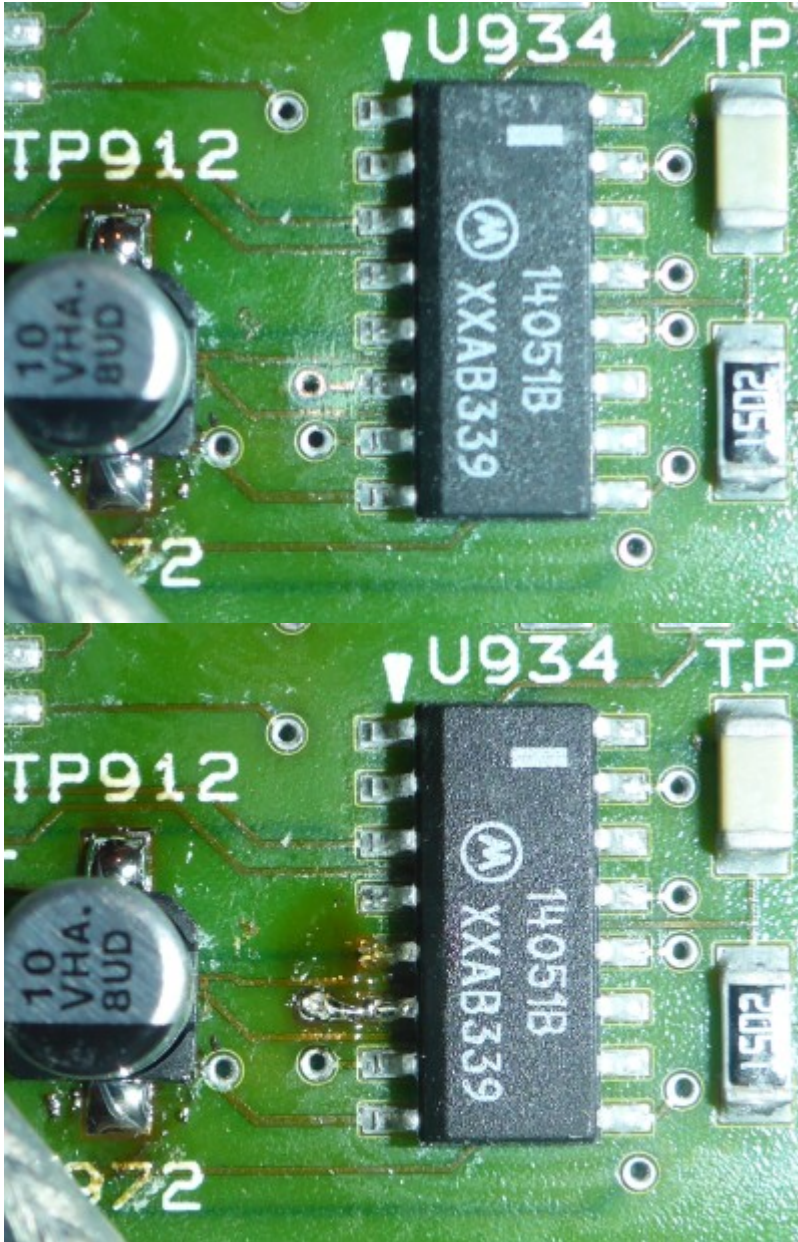
Fehler 1

Beim erstiegerten Gerät meckerte der Selbsttest beispielsweise über zu geringe Reaktion auf die analoge Verstärkungseinstellung von Kanal 4. Auch schien das Eigenrauschen bei Kanal 4 nicht abhängig von der gewählten vertikalen Ablenkung zu sein und der Trace ließ sich nicht vertikal verschieben. Als Fehler stellt sich eine defekte (zerätzte) Leiterbahn heraus. Der Enable-Eingang eines Analog-Multiplexers war offen und sah dauerhaft Low-Pegel, sodass Offset- und Verstärkungsspannungen für Kanal 4 nicht durchgereicht wurden.

In den Bildern sieht man das betroffene Via vor und nach der Reparatur.

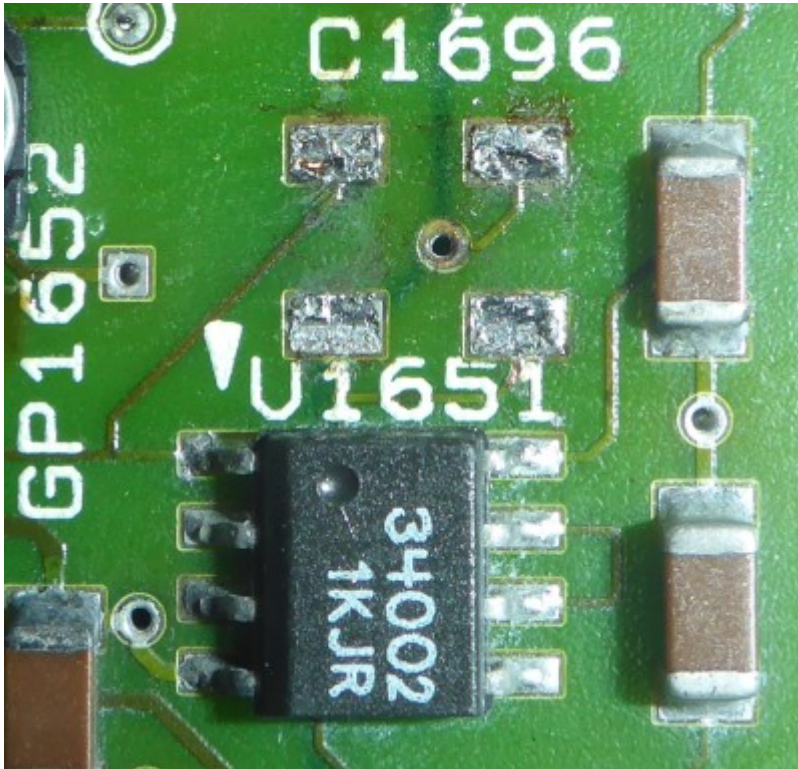
Fehler 2

Alle folgenden Fehler trugen zum Nicht-Funktionieren des Time Interpolators bei, was das Tekscope mit einer Meldung a la „ctlConfidencDiag, 2.50e-9 \leftarrow exp \leftarrow 1.20e-8 - TI failed“ zum Ausdruck brachte.

Hier ein nicht mehr verbundenes Via in der Umgebung von U1651, halb von einem Widerstand verdeckt.

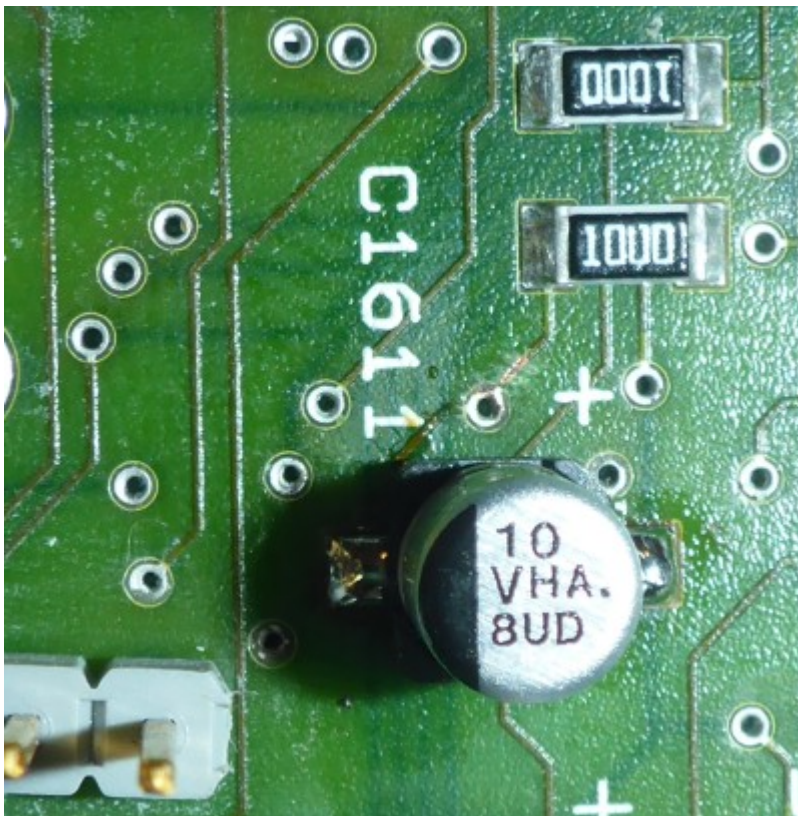
Fehler 3

Noch ein kaputtes Via, diesmal zur Stromzufuhr von U1602 (negative 15V-Rail). Größenvergleich: Der zur Reparatur gezogene Leiter ist ein Einzeldraht aus Elektroniklitze.

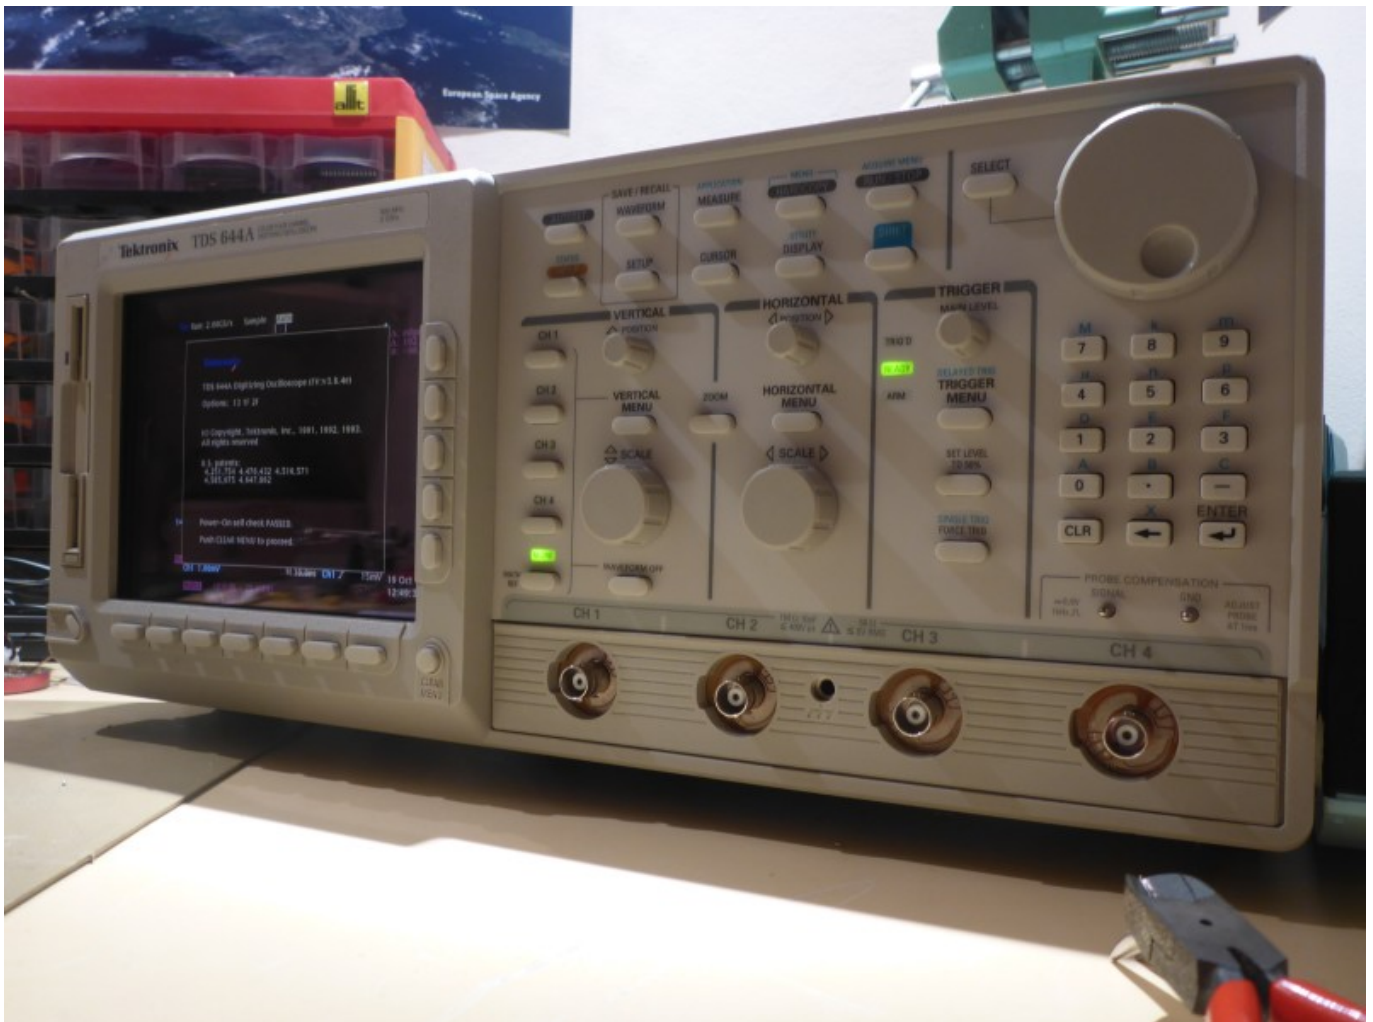
Nach dem Finden aller elektrischen Fehler blieb nur noch ein „Calibration Init“-Fehler zurück, der durch erneute Ausführung der Signal Path Compensation (SPC) behoben werden konnte. Diese verlief nun auch erfolgreich, das Scope funktioniert wieder tadellos.
