Reparatur eines Tektronix TDS644A

From:
<http://loetlabor-jena.de/> - Lötlabor Jena

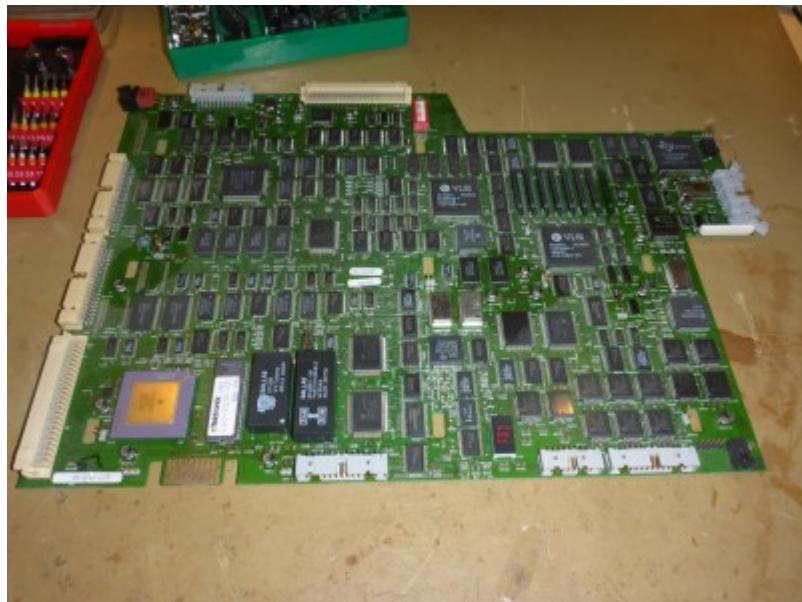
entsprechend des Servicehandbuchs (erhältlich bei [1]) demontiert. Das gesamte Oszilloskop befand sich in sehr gutem Zustand und wurde unverbastelt vorgefunden. Die Undichtigkeit aller Elkos war jedoch auf der Leiterplatte durch in Elektrolyt getränkten Staub schnell sichtbar. Auf der Leiterplatte waren kaum Schäden sichtbar, nur an wenigen Stellen sah man, dass das Elektrolyt ganze Arbeit geleistet hatte.

CPU Board, man beachte die dunklen Flecken

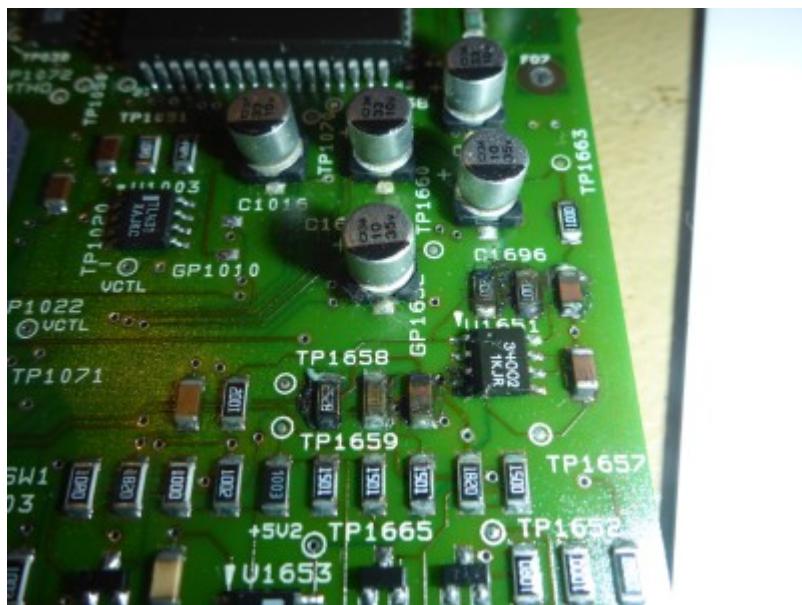
Ausschnitt des Acquisition-Boards

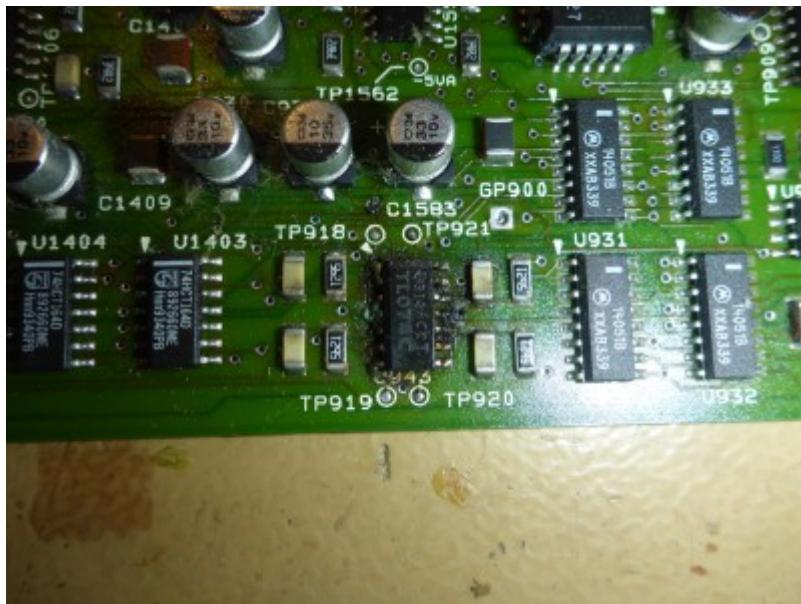
Ein weiterer Ausschnitt des Acquisition-Boards

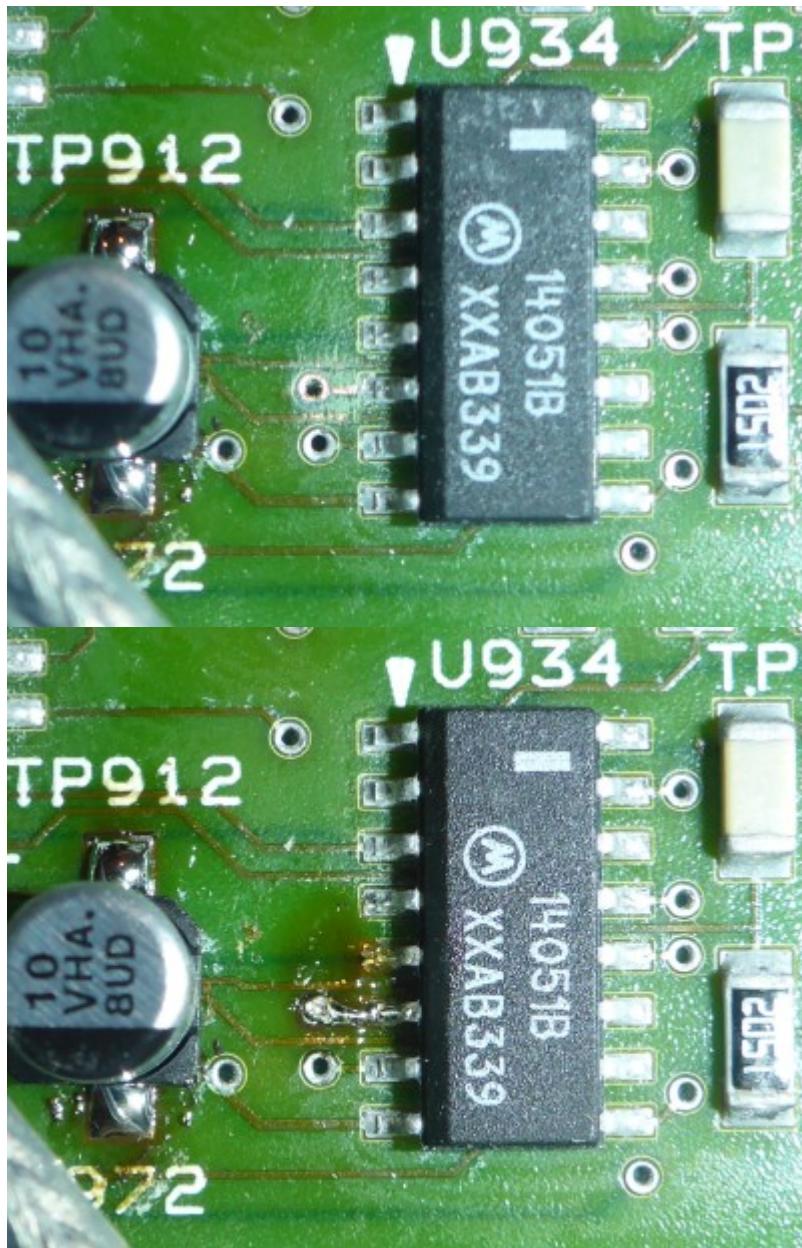
Fehler 1

Beim ersteigerten Gerät meckerte der Selbsttest beispielsweise über zu geringe Reaktion auf die analoge Verstärkungseinstellung von Kanal 4. Auch schien das Eigenrauschen bei Kanal 4 nicht abhängig von der gewählten vertikalen Ablenkung zu sein und der Trace ließ sich nicht vertikal verschieben. Als Fehler stellt sich eine defekte (zerätzte) Leiterbahn heraus. Der Enable-Eingang eines Analog-Multiplexers war offen und sah dauerhaft Low-Pegel, sodass Offset- und Verstärkungsspannungen für Kanal 4 nicht durchgereicht wurden.

In den Bildern sieht man das betroffene Via vor und nach der Reparatur.

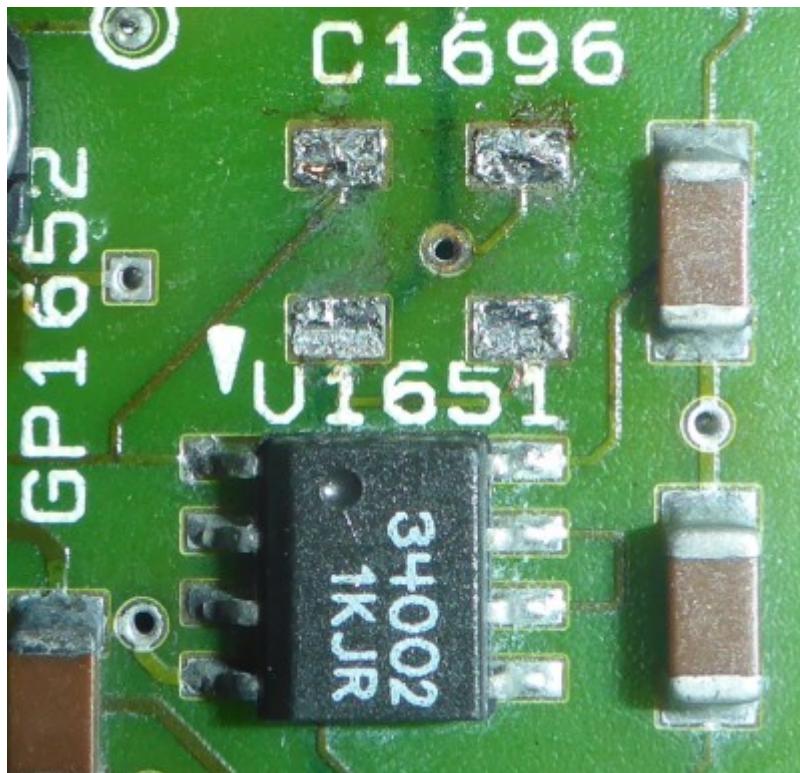
Fehler 2

Alle folgenden Fehler trugen zum Nicht-Funktionieren des Time Interpolators bei, was das Tekscope mit einer Meldung a la „ctlConfidencDiag, 2.50e-9 ≤ exp ≤ 1.20e-8 - TI failed“ zum Ausdruck brachte.

Hier ein nicht mehr verbundenes Via in der Umgebung von U1651, halb von einem Widerstand verdeckt.

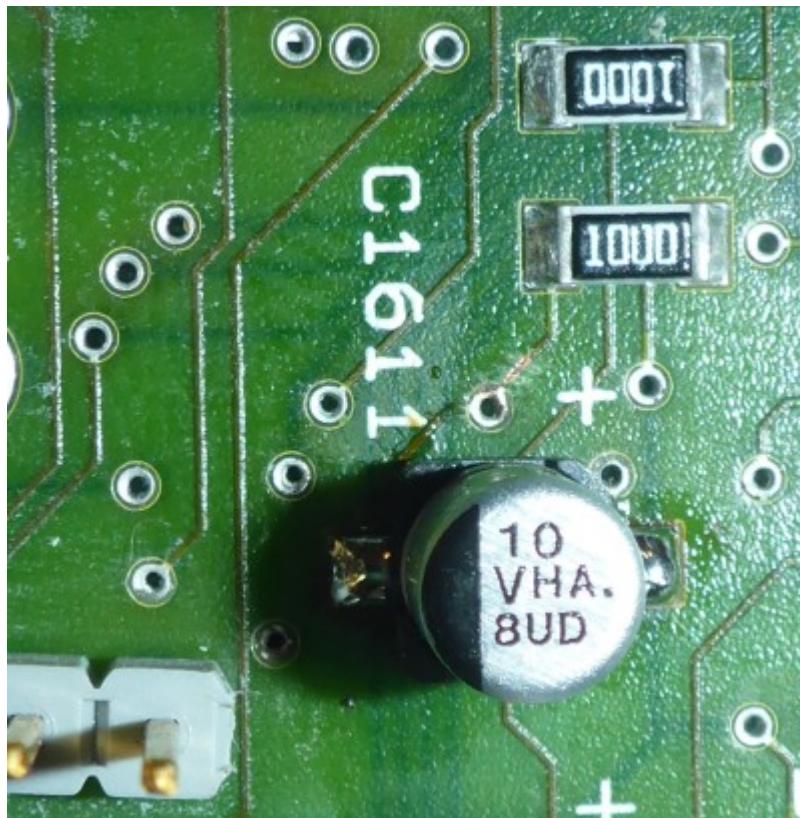
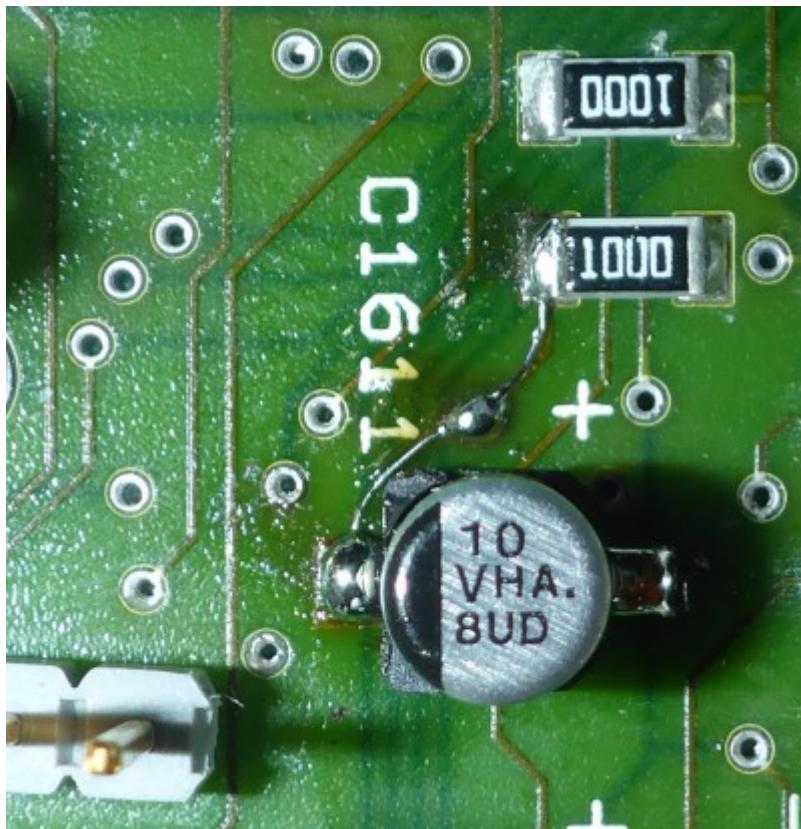
Fehler 3

Noch ein kaputtes Via, diesmal zur Stromzufuhr von U1602 (negative 15V-Rail). Größenvergleich: Der zur Reparatur gezogene Leiter ist ein Einzeldraht aus Elektroniklitze.

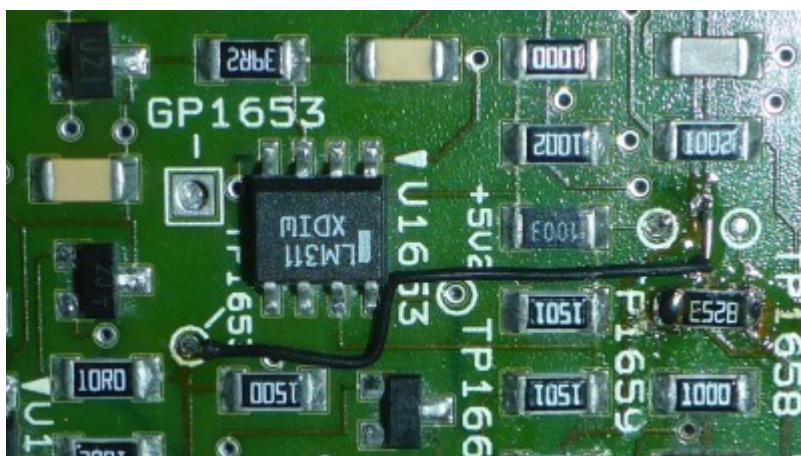
Fehler 4

Der letzte Fehler war (wie die Erfahrung lehrt) der am schwersten zu findende. Auch hier war ein Via defekt, welches vollständig unter einem Widerstand versteckt war. Erschwerend hinzu kam, dass die Leiterbahn von dort aus unter einem Schaltkreis ohne von außen erreichbare Pins verschwindet, es ist eine der Steuerleitungen für den Time Interpolator. Da das Via komplett defekt war (von oben kein Kupfer mehr vorhanden), musste ein Draht gezogen werden, statt das Via einfach wieder an die Leiterbahn anzuschließen. Zum Glück war das Ziel auf einem Testpunkt in der Nähe verfügbar, sodass die Reparatur einfach war. Auf der rechten Seite ist der Draht direkt auf der von Lötstopplack befreiten Leiterbahn angelötet.
