Reparatur eines Tektronix TDS644A

Eine Serie von digitalen Tektronix-Speicheroszilloskopen aus den frühen 90er-Jahren sind günstig gebraucht zu erwerben. Wie viele Geräte aus dieser Zeit leiden sie an auslaufenden Elektrolytkondensatoren. Einerseits verlieren diese ihre Kapazität, andererseits kann das auslaufende Elektrolyt auf der Leiterplatte große Schäden hinterlassen. Während gerade letztere Fehler früher sehr aufwendig zu finden waren, sind heutzutage Schaltpläne für das Oszilloskop verfügbar, die die Fehlersuche deutlich vereinfachen.

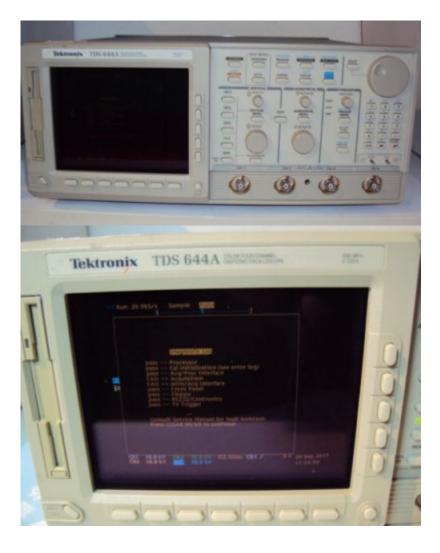
Typischerweise melden sich Oszilloskope, die von diesem Fehler betroffen sind mit einem oder mehreren "FAIL"-Meldungen beim Power-On Self-Test. Beim hier vorliegenden Modell waren "Acquisition" und "Attn/Acq Interface" fehlerhaft markiert, wie dem Bild der eBay-Auktion zu entnehmen ist.

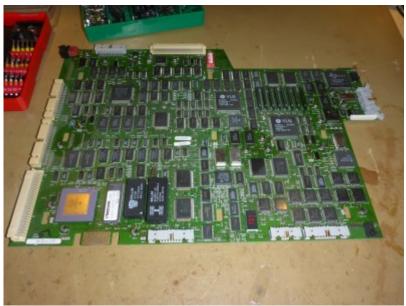
entsprechend des Servicehandbuches (erhältlich bei [1]) demontiert. Das gesamte Oszilloskop befand sich in sehr gutem Zustand und wurde unverbastelt vorgefunden. Die Undichtigkeit aller Elkos war jedoch auf der Leiterplatte durch in Elektrolyt getränkten Staub schnell sichtbar. Auf der Leiterplatte waren kaum Schäden sichtbar, nur an wenigen Stellen sah man, dass das Elektrolyt ganze Arbeit geleistet hatte.

CPU Board, man beachte die dunklen Flecken

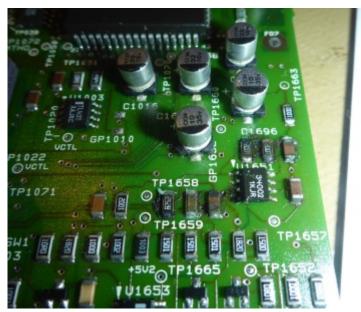
Ausschnitt des Acquisition-Boards

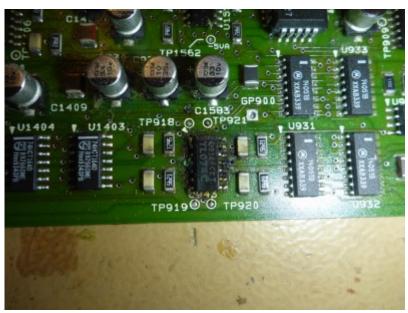
Ein weiterer Ausschnitt des Acquisition-Boards

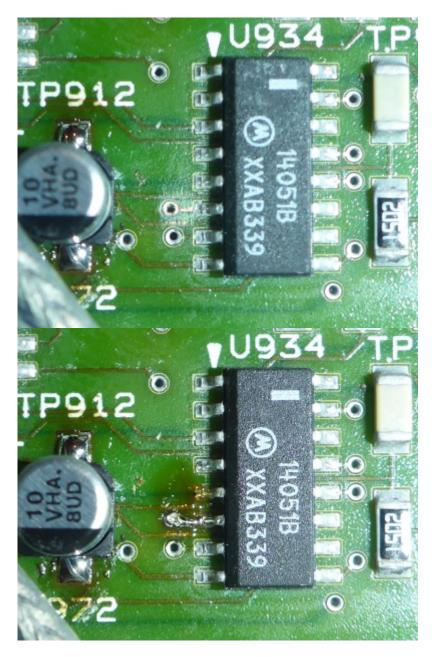
Fehler 1

Beim ersteigerten Gerät meckerte der Selbsttest beispielsweise über zu geringe Reaktion auf die analoge Verstärkungseinstellung von Kanal 4. Auch schien das Eigenrauschen bei Kanal 4 nicht abhängig von der gewählten vertikalen Ablenkung zu sein und der Trace ließ sich nicht vertikal verschieben. Als Fehler stellt sich eine defekte (zerätzte) Leiterbahn heraus. Der Enable-Eingang eines Analog-Multiplexers war offen und sah dauerhaft Low-Pegel, sodass Offset- und Verstärkungsspannungen für Kanal 4 nicht durchgereicht wurden.

In den Bildern sieht man das betroffene Via vor und nach der Reparatur.

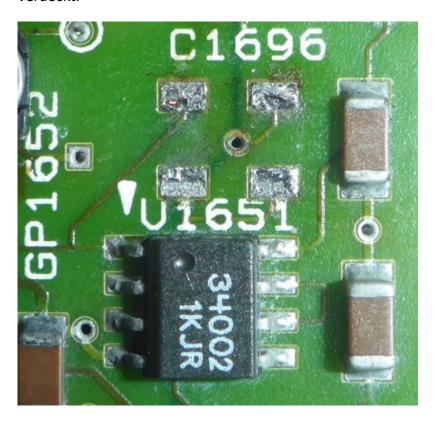
Fehler 2

Alle folgenden Fehler trugen zum Nicht-Funktionieren des Time Interpolators bei, was das Tekscope mit einer Meldung a la "ctlConfidencDiag, $2.50e-9 \leftarrow \exp \leftarrow 1.20e-8$ - TI failed" zum Ausdruck brachte.

Hier ein nicht mehr verbundenes Via in der Umgebung von U1651, halb von einem Widerstand verdeckt.

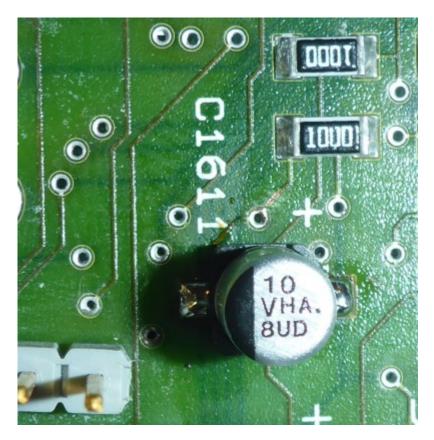
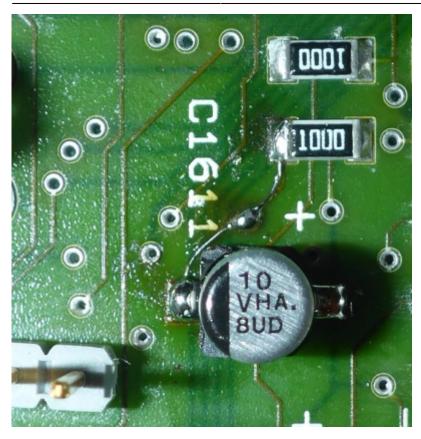
Fehler 3

Noch ein kaputtes Via, diesmal zur Stromzufuhr von U1602 (negative 15V-Rail). Größenvergleich: Der zur Reparatur gezogene Leiter ist ein Einzeldraht aus Elektroniklitze.

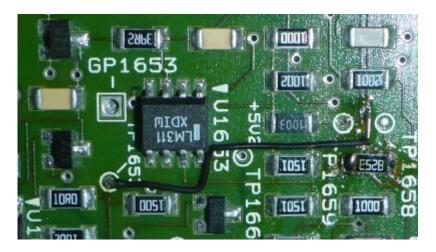
Fehler 4

Der letzte Fehler war (wie die Erfahrung lehrt) der am schwersten zu findende. Auch hier war ein Via defekt, welches vollständig unter einem Widerstand versteckt war. Erschwerend hinzu kam, dass die Leiterbahn von dort aus unter einem Schaltkreis ohne von außen erreichbare Pins verschwindet, es ist eine der Steuerleitungen für den Time Interpolator. Da das Via komplett defekt war (von oben kein Kupfer mehr vorhanden), musste ein Draht gezogen werden, statt das Via einfach wieder an die Leiterbahn anzuschließen. Zum Glück war das Ziel auf einem Testpunkt in der Nähe verfügbar, sodass die Reparatur einfach war. Auf der rechten Seite ist der Draht direkt auf der von Lötstopplack befreiten Leiterbahn angelötet.

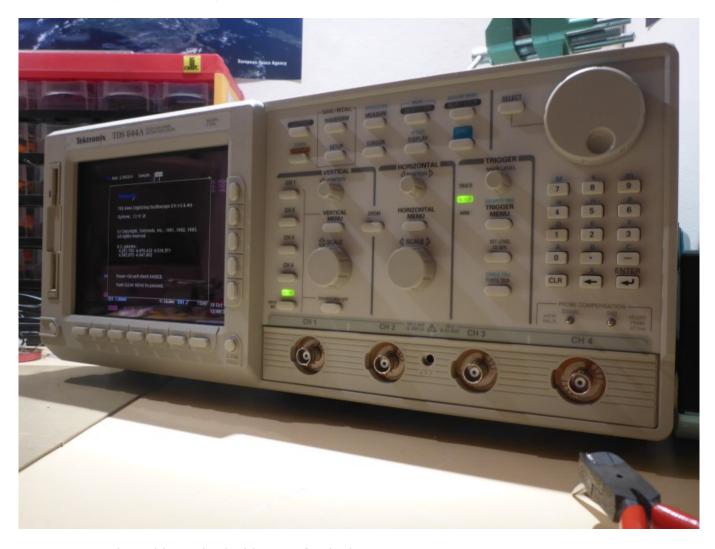
Nach dem Finden aller elektrischen Fehler blieb nur noch ein "Calibration Init"-Fehler zurück, der durch erneute Ausführung der Signal Path Compensation (SPC) behoben werden konnte. Diese verlief nun auch erfolgreich, das Scope funktioniert wieder tadellos.
