# Reparatur eines Tektronix TDS644A

From:  
<http://loetlabor-jena.de/> - Lötlabor Jena

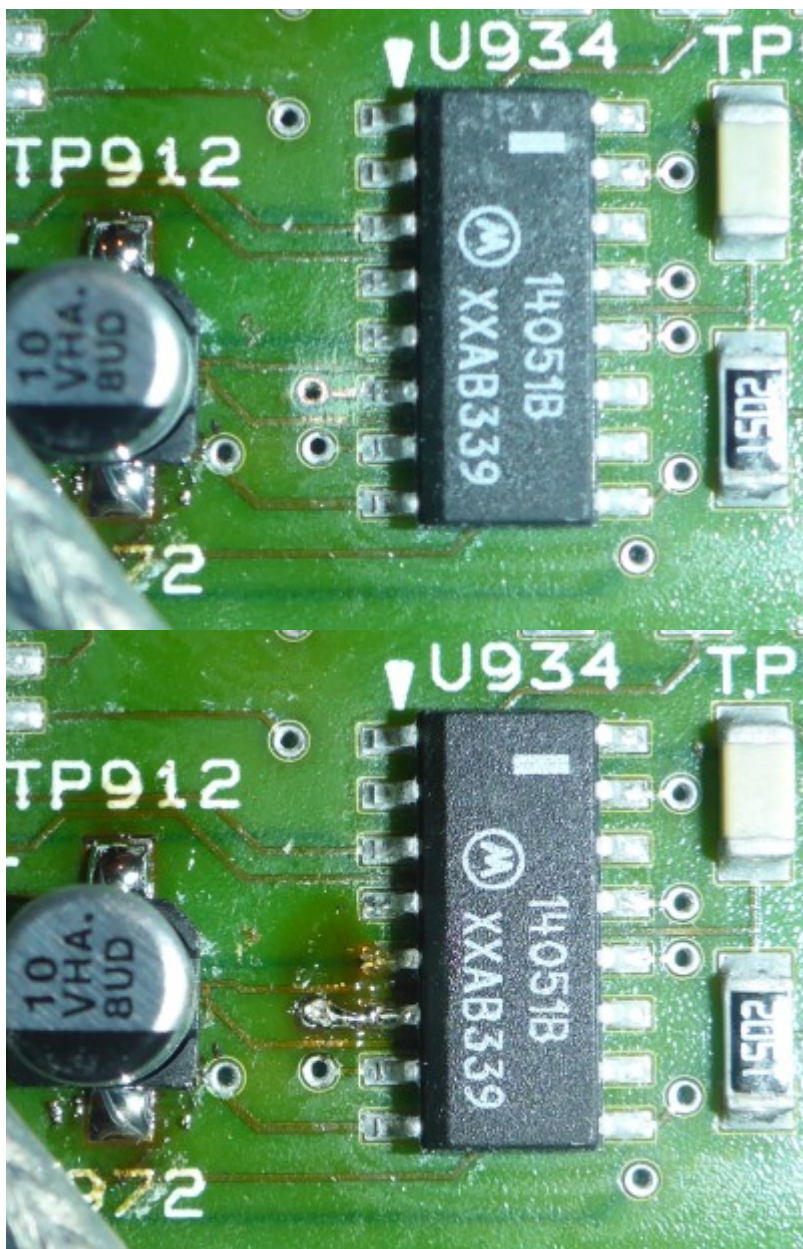
### Fehler 1

Beim erstiegerten Gerät meckerte der Selbsttest beispielsweise über zu geringe Reaktion auf die analoge Verstärkungseinstellung von Kanal 4. Auch schien das Eigenrauschen bei Kanal 4 nicht abhängig von der gewählten vertikalen Ablenkung zu sein und der Trace ließ sich nicht vertikal verschieben. Als Fehler stellt sich eine defekte (zerätzte) Leiterbahn heraus. Der Enable-Eingang eines Analog-Multiplexers war offen und sah dauerhaft Low-Pegel, sodass Offset- und Verstärkungsspannungen für Kanal 4 nicht durchgereicht wurden.

In den Bildern sieht man das betroffene Via vor und nach der Reparatur.

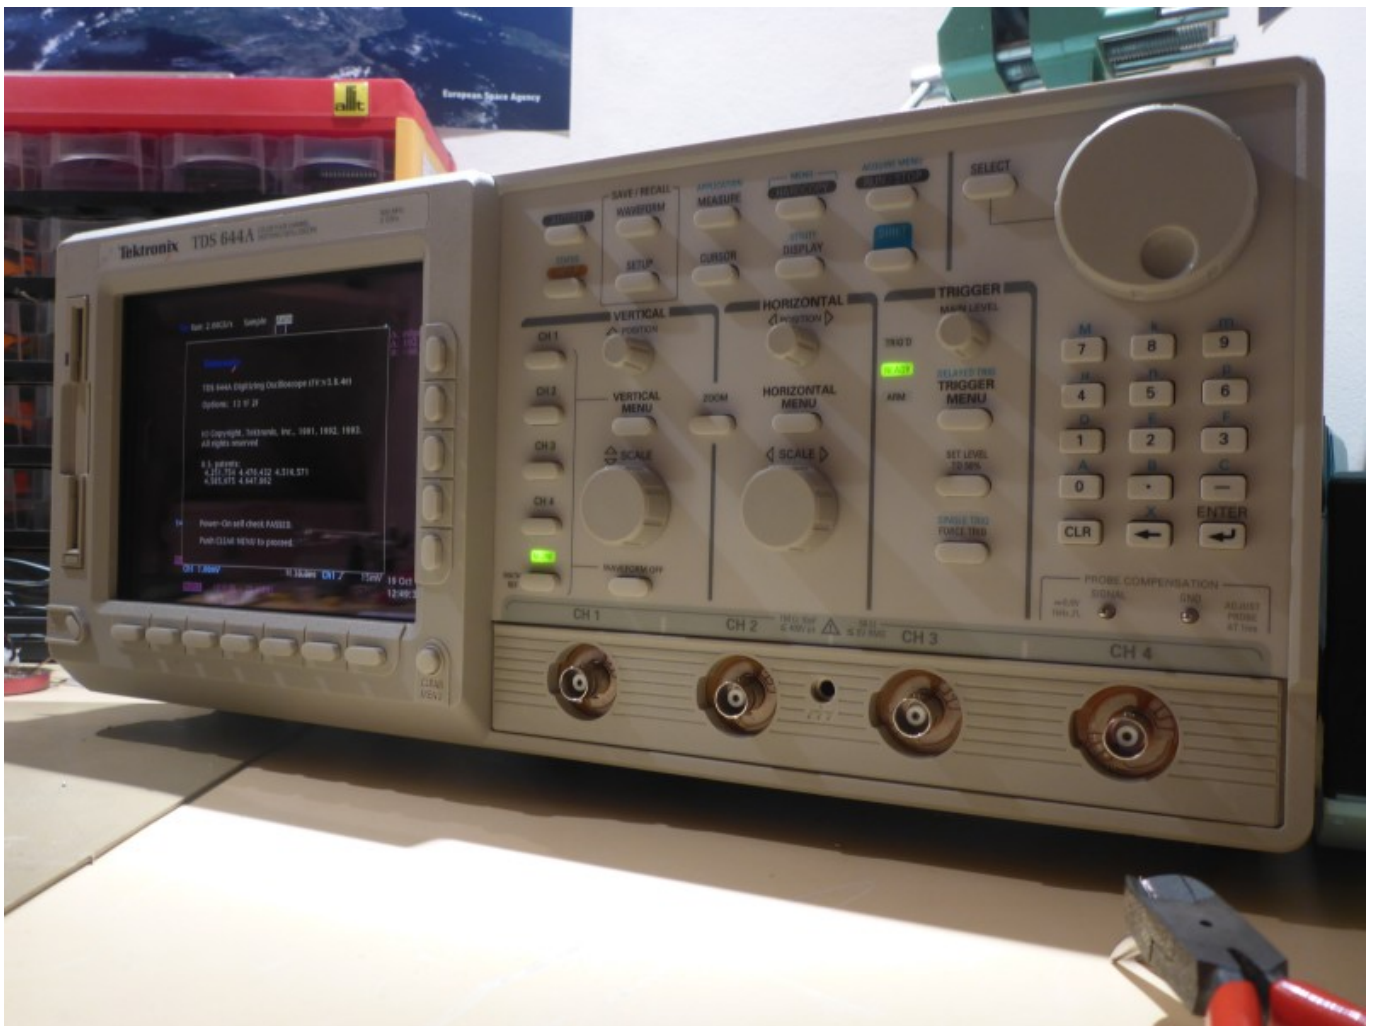
Nach dem Finden aller elektrischen Fehler blieb nur noch ein „Calibration Init“-Fehler zurück, der durch erneute Ausführung der Signal Path Compensation (SPC) behoben werden konnte. Diese verlief nun auch erfolgreich, das Scope funktioniert wieder tadellos.
