Reparatur eines Tektronix TDS644A

Eine Serie von digitalen Tektronix-Speicheroszilloskopen aus den frühen 90er-Jahren sind günstig gebraucht zu erwerben. Wie viele Geräte aus dieser Zeit leiden sie an auslaufenden Elektrolytkondensatoren. Einerseits verlieren diese ihre Kapazität, andererseits kann das auslaufende Elektrolyt auf der Leiterplatte große Schäden hinterlassen. Während gerade letztere Fehler früher sehr aufwendig zu finden waren, sind heutzutage Schaltpläne für das Oszilloskop verfügbar, die die Fehlersuche deutlich vereinfachen.

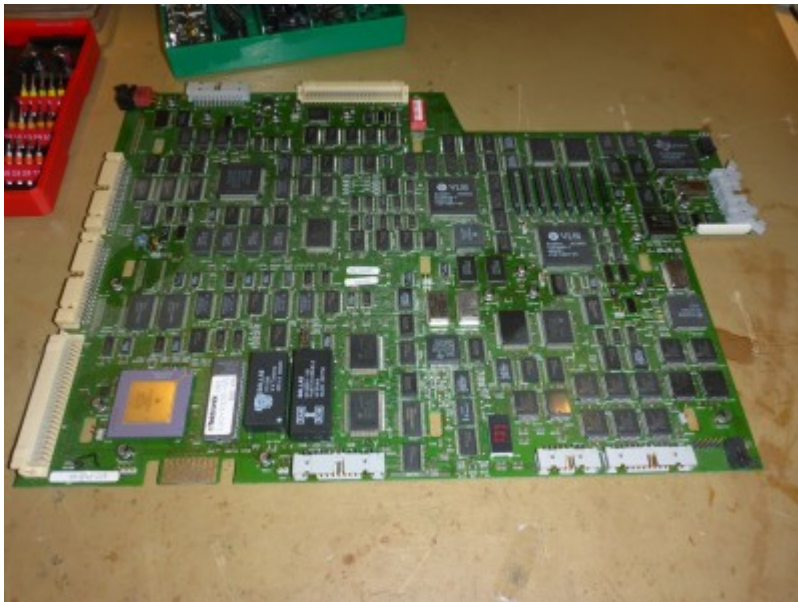
entsprechend des Servicehandbuches (erhältlich bei [1]) demontiert. Das gesamte Oszilloskop befand sich in sehr gutem Zustand und wurde unverbastelt vorgefunden. Die Undichtigkeit aller Elkos war jedoch auf der Leiterplatte durch in Elektrolyt getränkten Staub schnell sichtbar. Auf der Leiterplatte waren kaum Schäden sichtbar, nur an wenigen Stellen sah man, dass das Elektrolyt ganze Arbeit geleistet hatte.

CPU Board, man beachte die dunklen Flecken

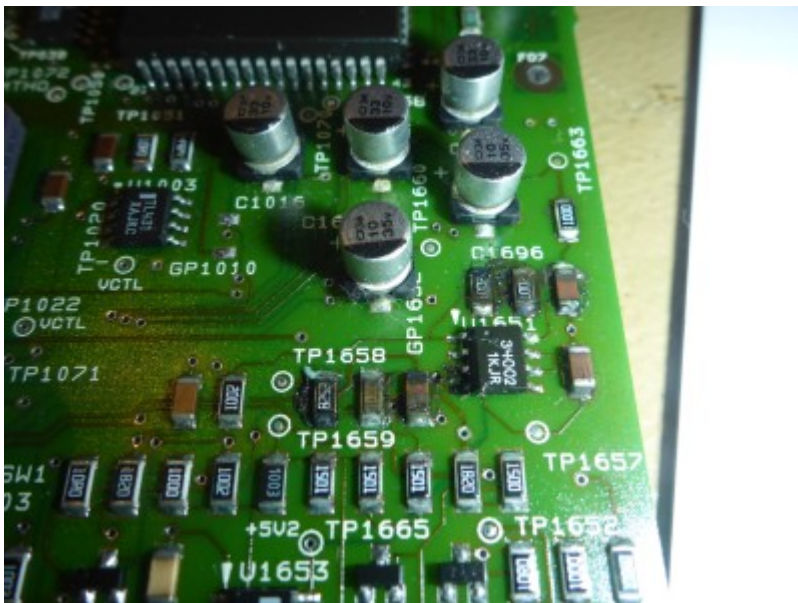
Ausschnitt des Acquisition-Boards

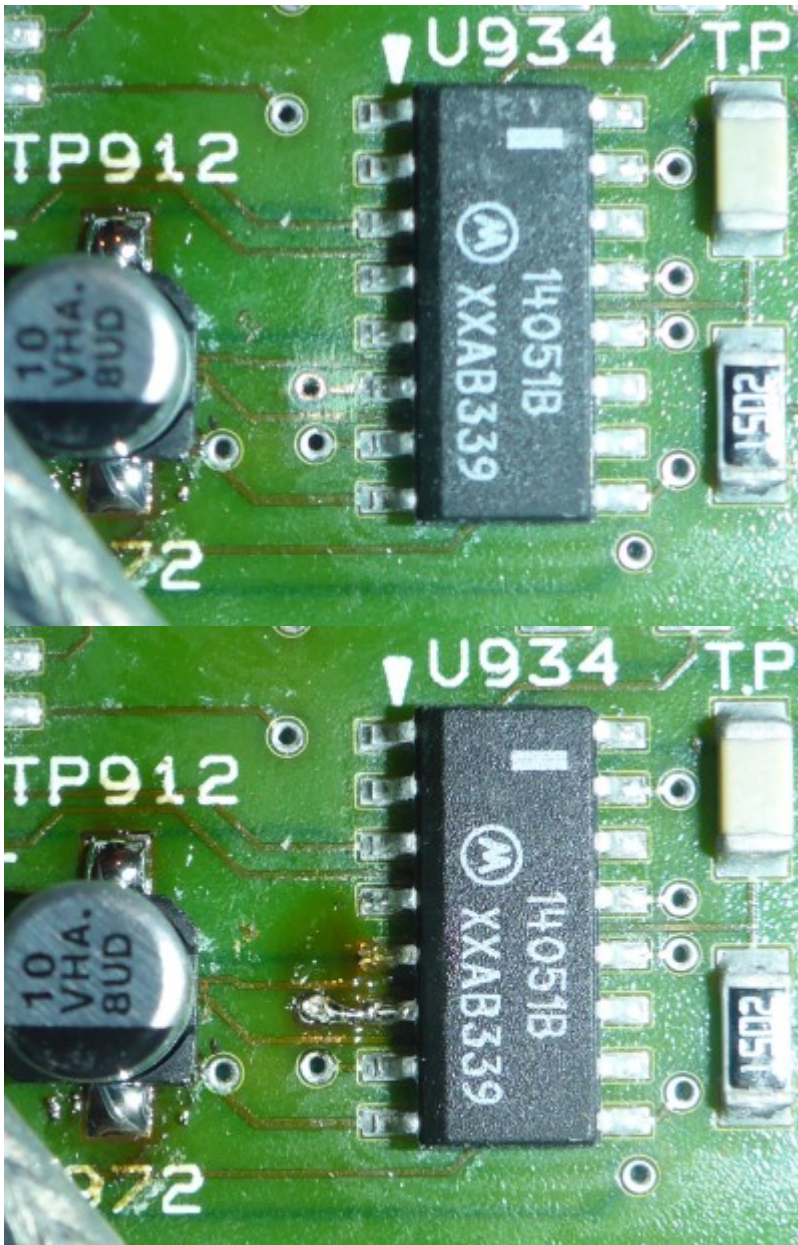
Fehler 1

Beim erstiegerten Gerät meckerte der Selbsttest beispielsweise über zu geringe Reaktion auf die analoge Verstärkungseinstellung von Kanal 4. Auch schien das Eigenrauschen bei Kanal 4 nicht abhängig von der gewählten vertikalen Ablenkung zu sein und der Trace ließ sich nicht vertikal verschieben. Als Fehler stellt sich eine defekte (zerätzte) Leiterbahn heraus. Der Enable-Eingang eines Analog-Multiplexers war offen und sah dauerhaft Low-Pegel, sodass Offset- und Verstärkungsspannungen für Kanal 4 nicht durchgereicht wurden.

In den Bildern sieht man das betroffene Via vor und nach der Reparatur.

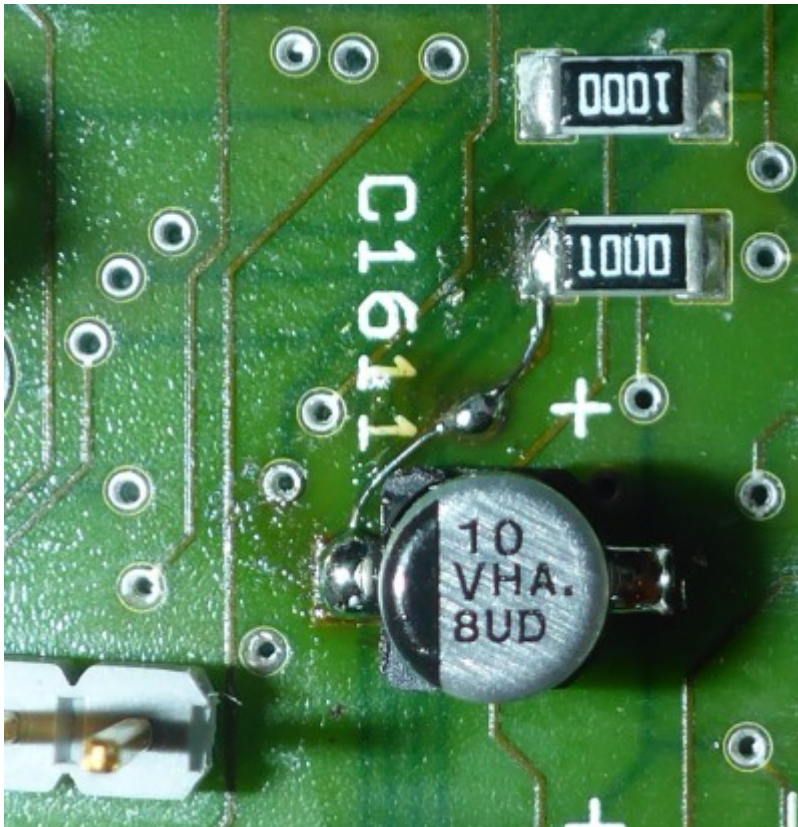
Fehler 3

Noch ein kaputtes Via, diesmal zur Stromzufuhr von U1602 (negative 15V-Rail). Größenvergleich: Der zur Reparatur gezogene Leiter ist ein Einzeldraht aus Elektroniklitze.

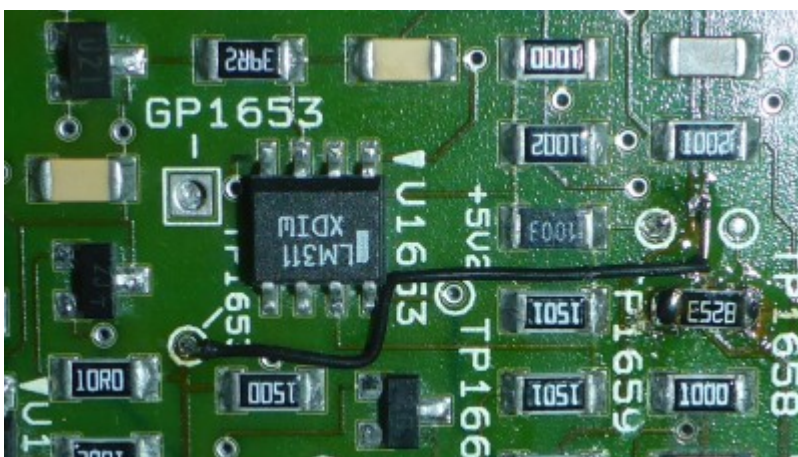
Fehler 4

Der letzte Fehler war (wie die Erfahrung lehrt) der am schwersten zu findende. Auch hier war ein Via defekt, welches vollständig unter einem Widerstand versteckt war. Erschwerend hinzu kam, dass die Leiterbahn von dort aus unter einem Schaltkreis ohne von außen erreichbare Pins verschwindet, es ist eine der Steuerleitungen für den Time Interpolator. Da das Via komplett defekt war (von oben kein Kupfer mehr vorhanden), musste ein Draht gezogen werden, statt das Via einfach wieder an die Leiterbahn anzuschließen. Zum Glück war das Ziel auf einem Testpunkt in der Nähe verfügbar, sodass die Reparatur einfach war. Auf der rechten Seite ist der Draht direkt auf der von Lötstopplack befreiten Leiterbahn angelötet.

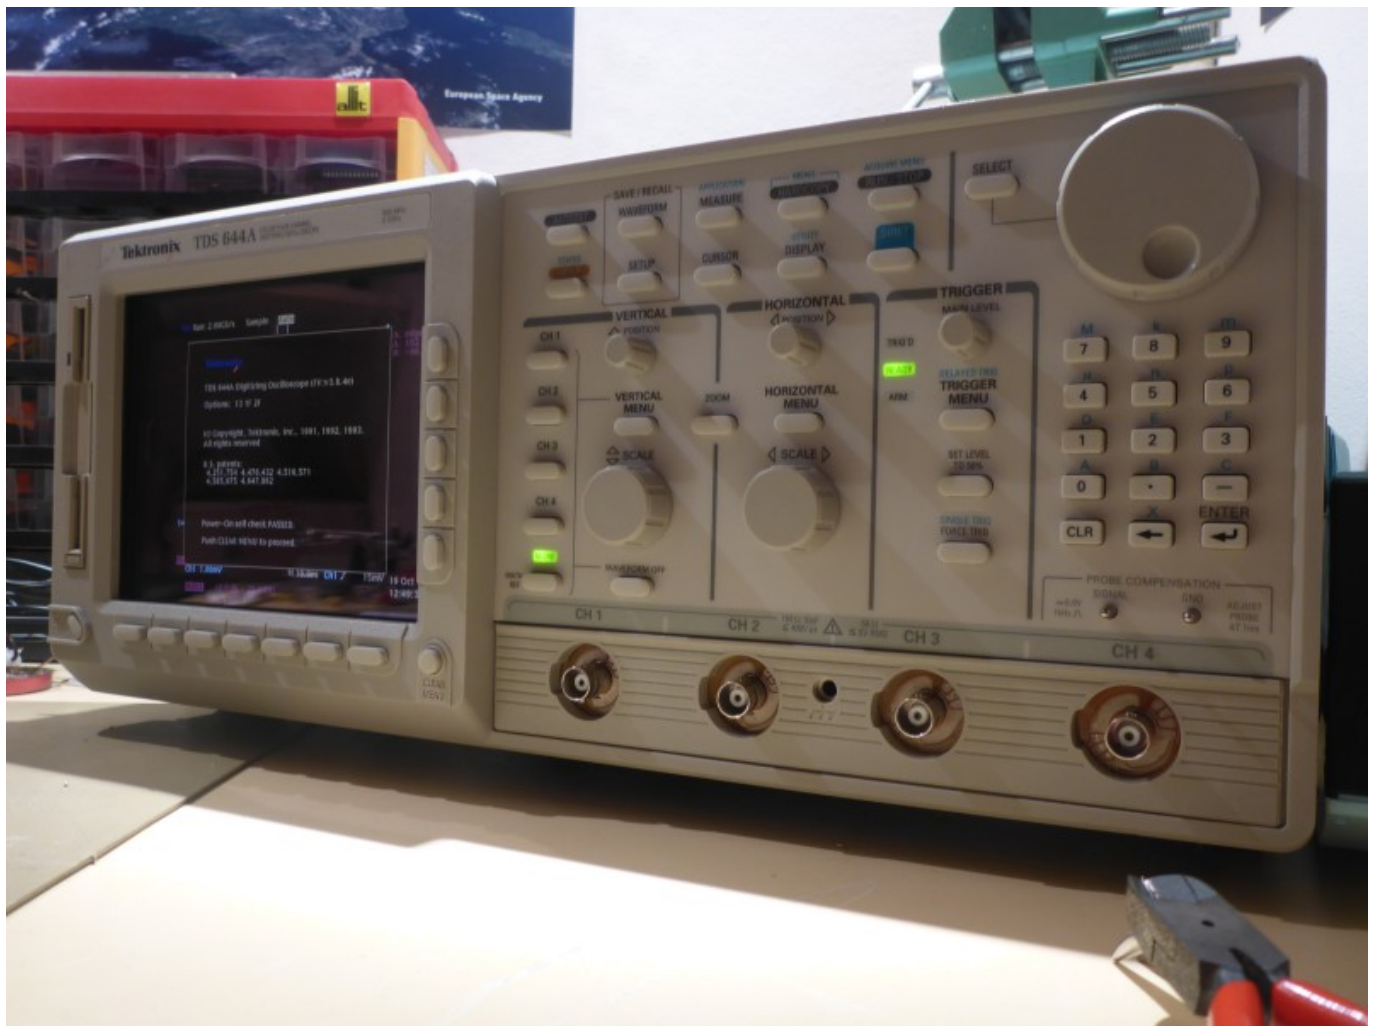
Nach dem Finden aller elektrischen Fehler blieb nur noch ein „Calibration Init“-Fehler zurück, der durch erneute Ausführung der Signal Path Compensation (SPC) behoben werden konnte. Diese verlief nun auch erfolgreich, das Scope funktioniert wieder tadellos.
