# Reparatur eines Tektronix TDS644A

From:  
<http://loetlabor-jena.de/> - Lötlabor Jena

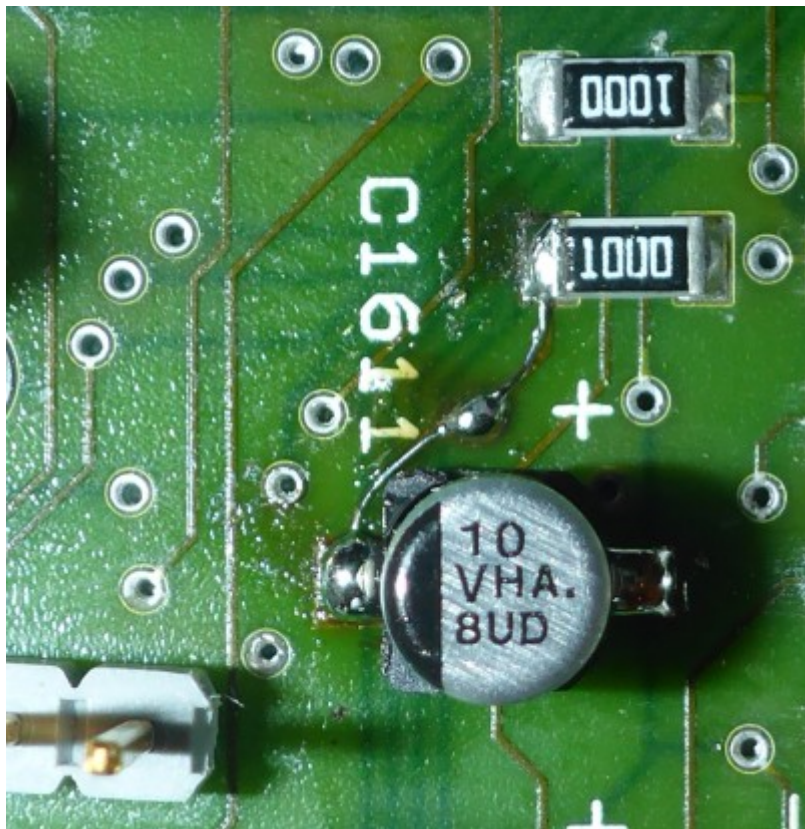
### Fehler 3

Noch ein kaputtes Via, diesmal zur Stromzufuhr von U1602 (negative 15V-Rail). Größenvergleich: Der zur Reparatur gezogene Leiter ist ein Einzeldraht aus Elektroniklitze.

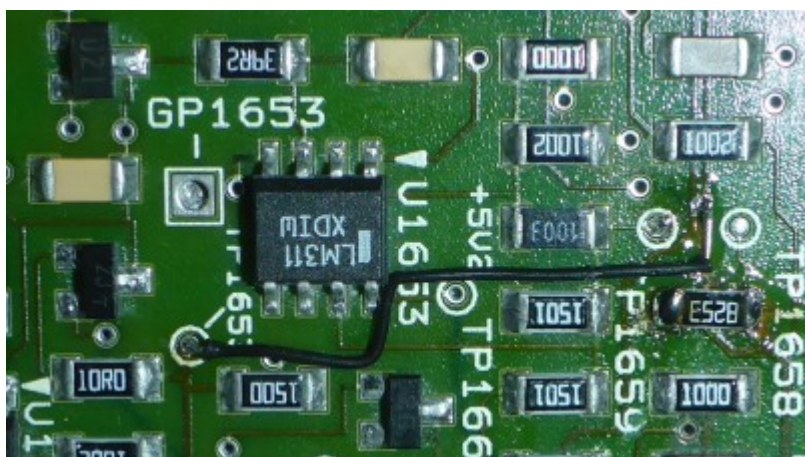
#### Fehler 4

Der letzte Fehler war (wie die Erfahrung lehrt) der am schwersten zu findende. Auch hier war ein Via defekt, welches vollständig unter einem Widerstand versteckt war. Erschwerend hinzu kam, dass die Leiterbahn von dort aus unter einem Schaltkreis ohne von außen erreichbare Pins verschwindet, es ist eine der Steuerleitungen für den Time Interpolator. Da das Via komplett defekt war (von oben kein Kupfer mehr vorhanden), musste ein Draht gezogen werden, statt das Via einfach wieder an die Leiterbahn anzuschließen. Zum Glück war das Ziel auf einem Testpunkt in der Nähe verfügbar, sodass die Reparatur einfach war. Auf der rechten Seite ist der Draht direkt auf der von Lötstopplack befreiten Leiterbahn angelötet.
