Reparatur eines Tektronix TDS644A

From:
<http://loetlabor-jena.de/> - Lötlabor Jena

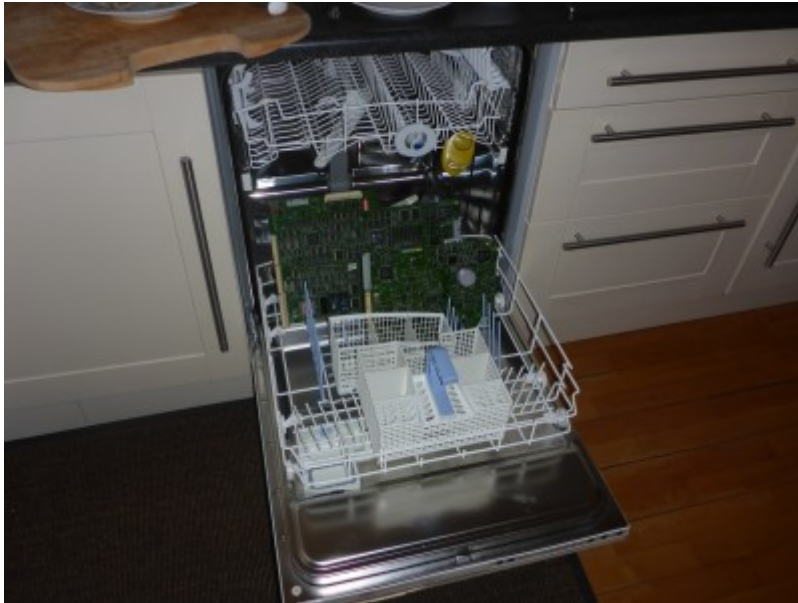
Leiterplattenreinigung in der Spülmaschine

Es ist wichtig, nicht nur die Elkos zu ersetzen, sondern auch alle Reste von Elektrolyt von der Leiterplatte zu entfernen. Zurückbleibendes Elektrolyt bleibt aggressiv und zerstört eventuell in Zukunft die Leiterplatte weiter. Die Leiterplattenreinigung wurde in der Spülmaschine (50°, mit normalem Spülmaschinentab, ohne Klarspüler, mit Salz) durchgeführt. Alle Labels auf Schaltkreisen haben diesen Prozess überlebt, Abkleben war nicht nötig. Hinterher ist es wichtig, die Leiterplatte gut zu trocknen. Eine Reinigung mit Isopropanol oder Wasser mit Spülmittel ist ebenso möglich und kann zu gleichen Ergebnissen führen.

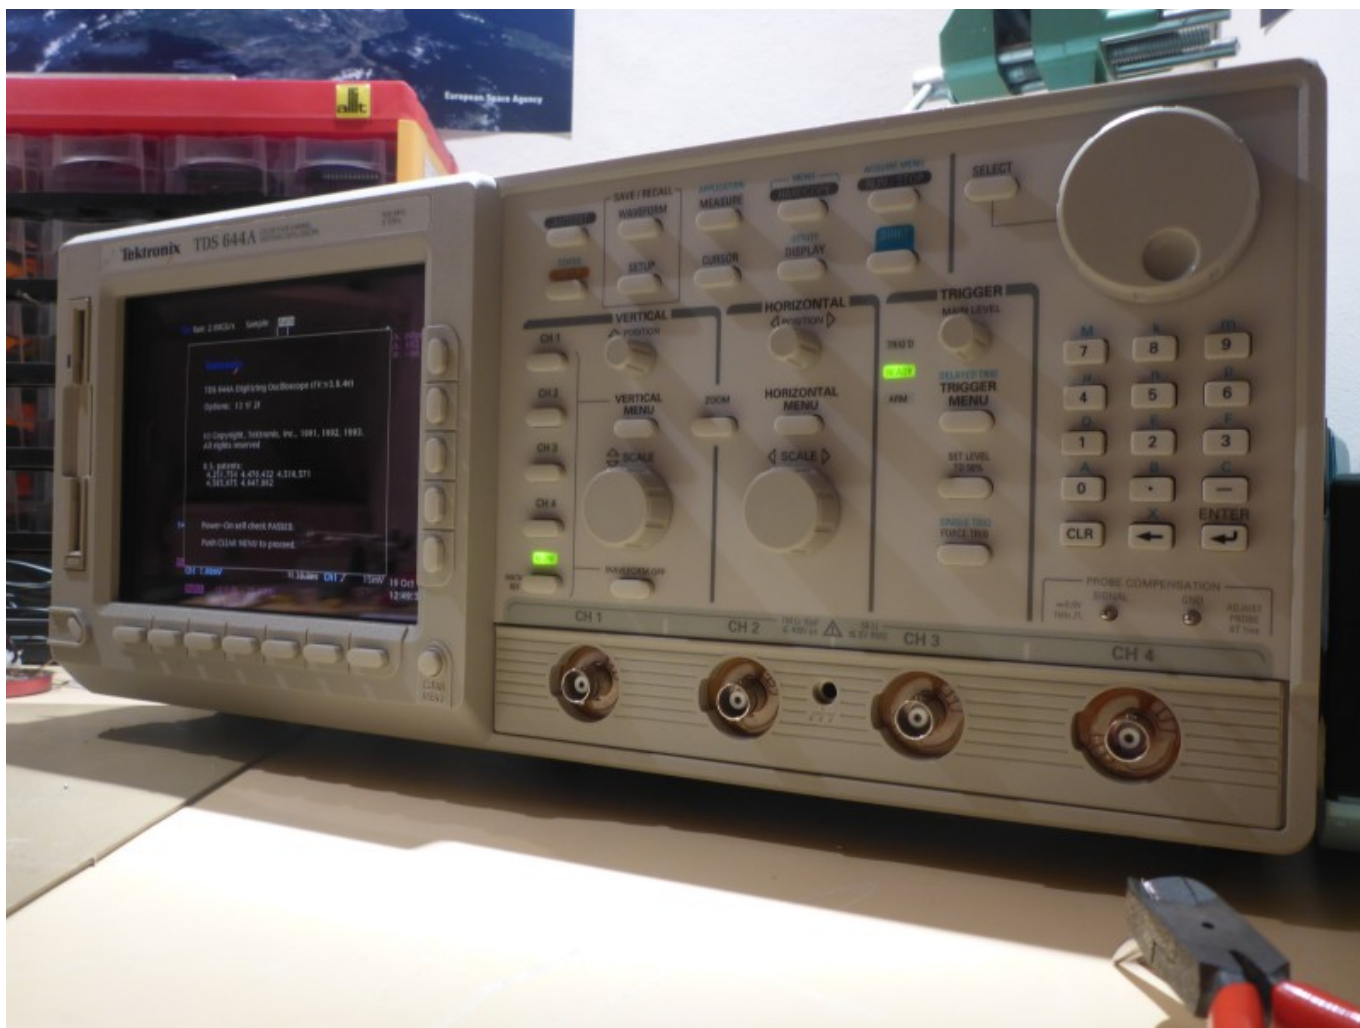
Nach dem Finden aller elektrischen Fehler blieb nur noch ein „Calibration Init“-Fehler zurück, der durch erneute Ausführung der Signal Path Compensation (SPC) behoben werden konnte. Diese verlief nun auch erfolgreich, das Scope funktioniert wieder tadellos.
